# Asbestinventarisatetest

Lindestraat 125, 2800 Mechelen

Attestnummer : **20260913-000117.000**

Uitgegeven op : **13.09.2026**

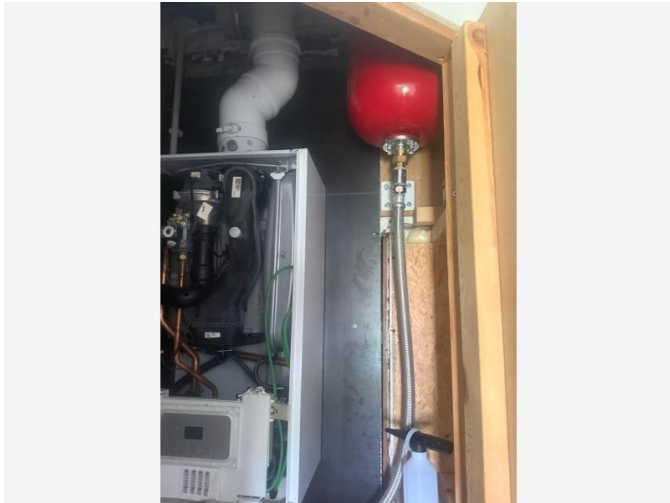
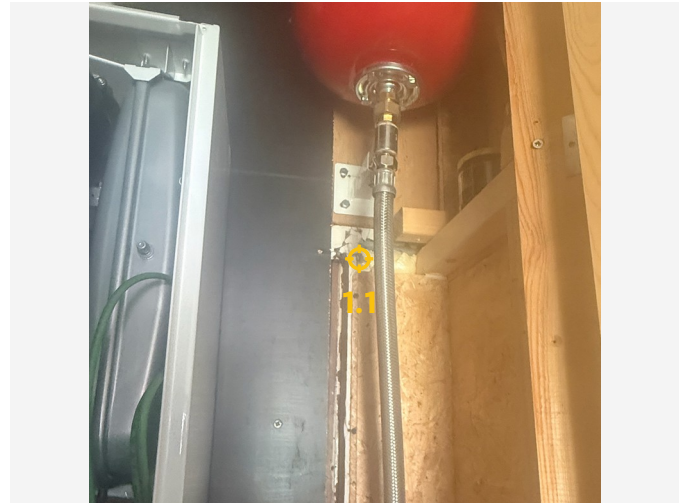
## Fiche 1: Cementering binnen

Geen asbest

| # | Type | Referentie | Resultaat |
|---|---|---|---|
| 1.1 | Mengmonster | M01 | Geen asbest |

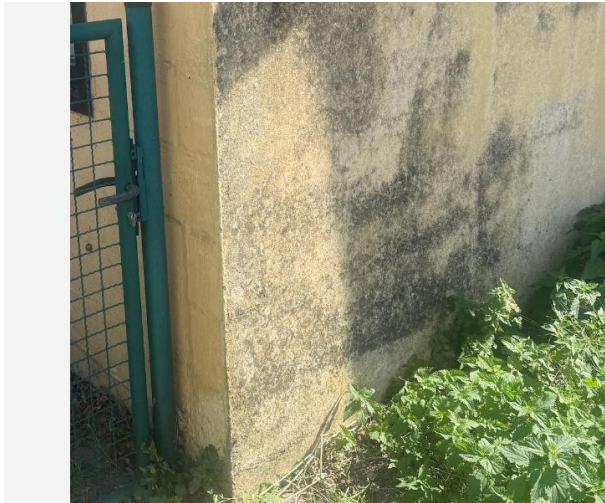
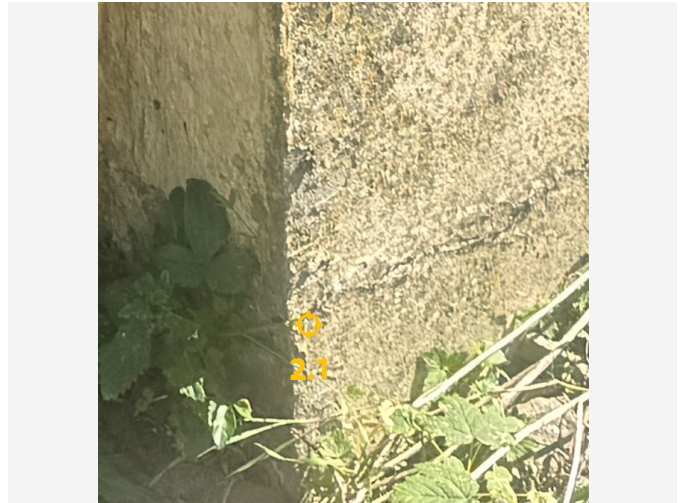
## Fiche 2: Cementering buiten

Geen asbest

| # | Type | Referentie | Resultaat |
|---|---|---|---|
| 2.1 | Mengmonster | M02 | Geen asbest |

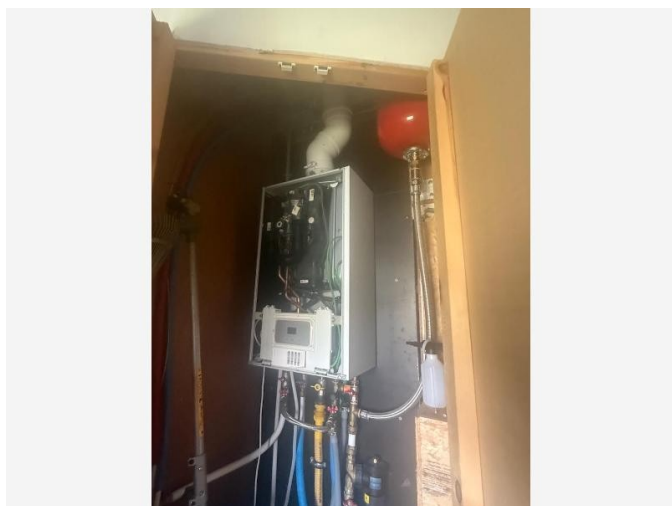
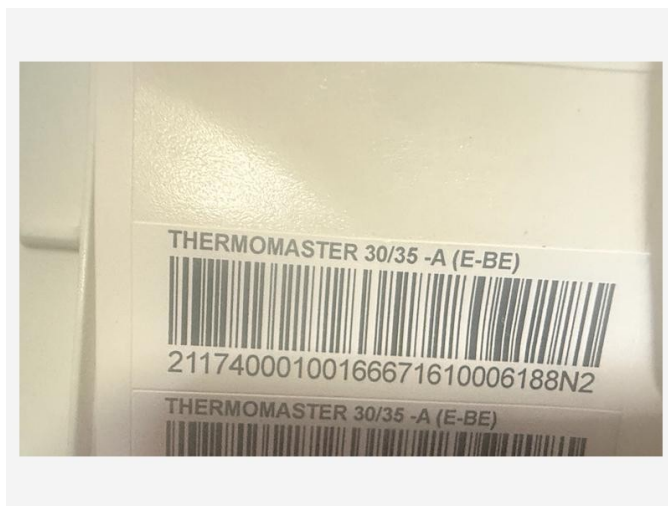
### Fiche 3: CV

| Beschrijving | Notitie | Terug te vinden op plannen |
|---|---|---|
| Fiche 3: CV | FD : 2017 | Plan 1.1: Gelijkvloers |

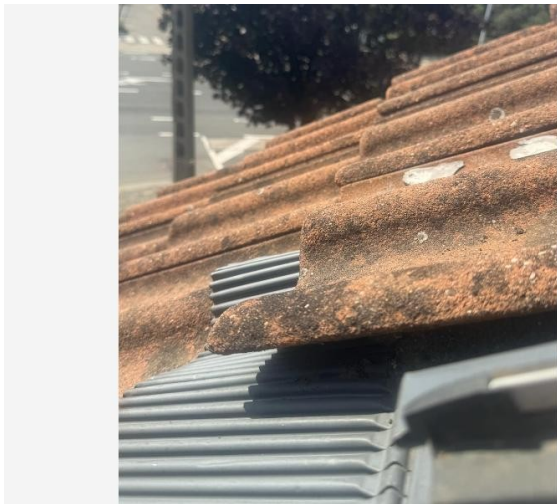
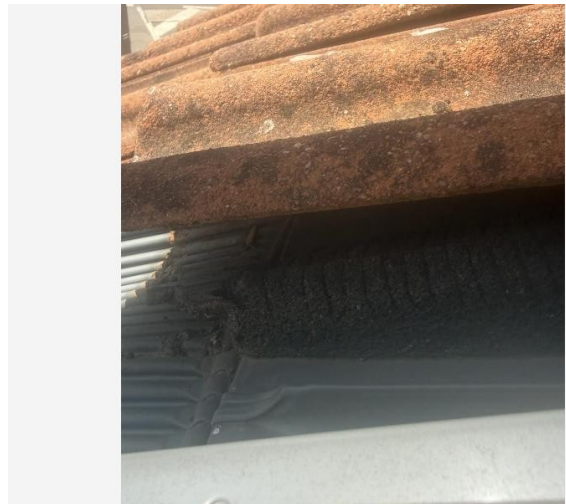
## Fiche 4: Onderdak

| Beschrijving | Notitie | Terug te vinden op plannen |
|---|---|---|
| Fiche 4: Onderdak | - | Plan 1.3: Bovenaanzicht |

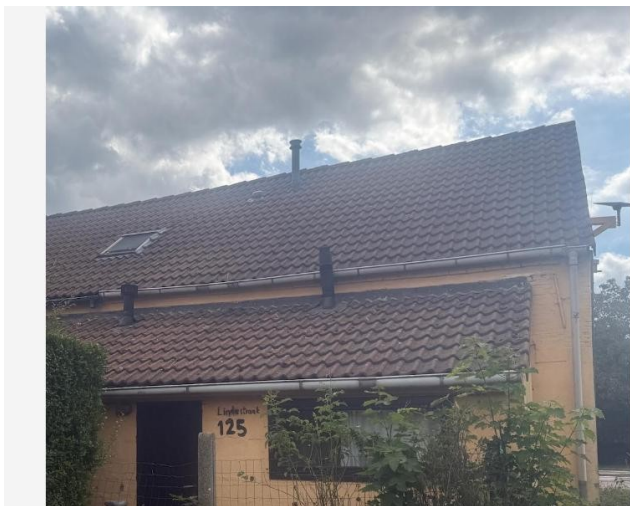
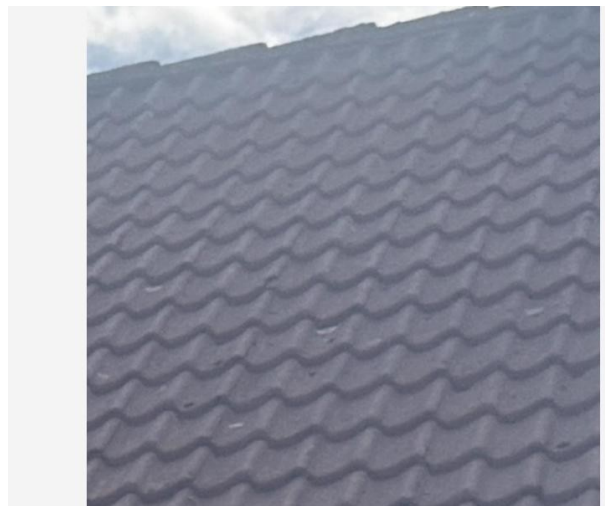
## Fiche 5: Dakbedekking

| Beschrijving | Notitie | Terug te vinden op plannen |
|---|---|---|
| Fiche 5: Dakbedekking | - | Plan 1.3: Bovenaanzicht |

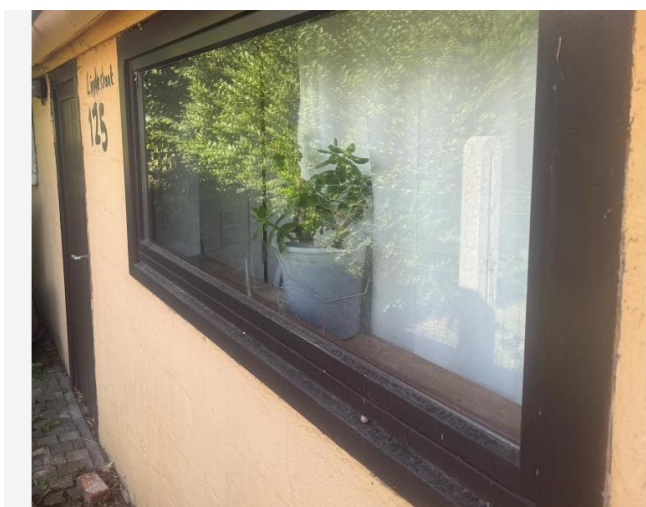
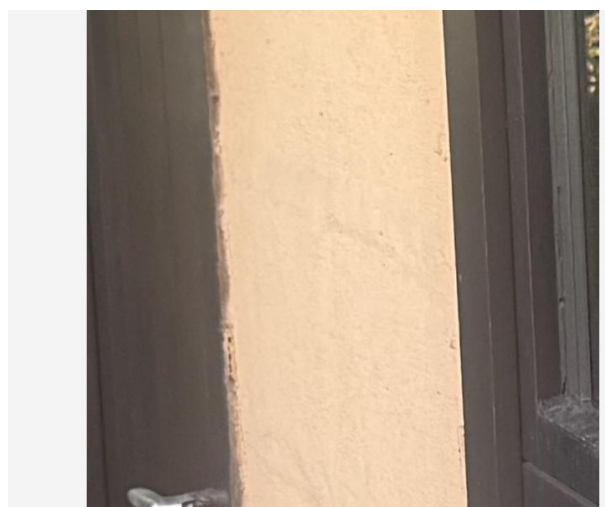
## Fiche 6: Mastiek

| Beschrijving | Notitie | Terug te vinden op plannen |
|---|---|---|
| Fiche 6: Mastiek | - | - |

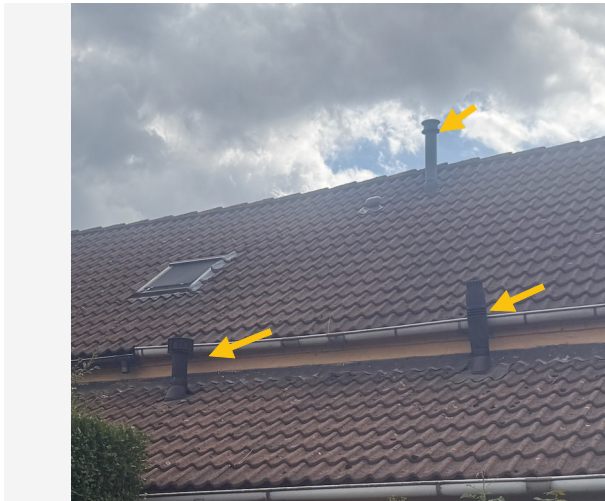
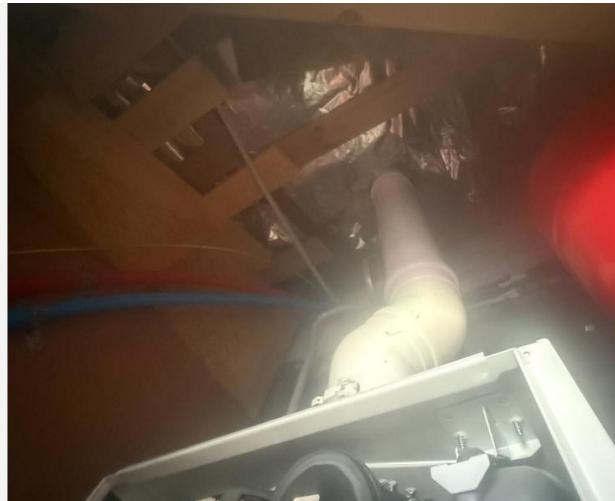
## Fiche 7: Rookgaskanalen

| Beschrijving | Notitie | Terug te vinden op plannen |
|---|---|---|
| Fiche 7: Rookgaskanalen | - | Plan 1.3: Bovenaanzicht |

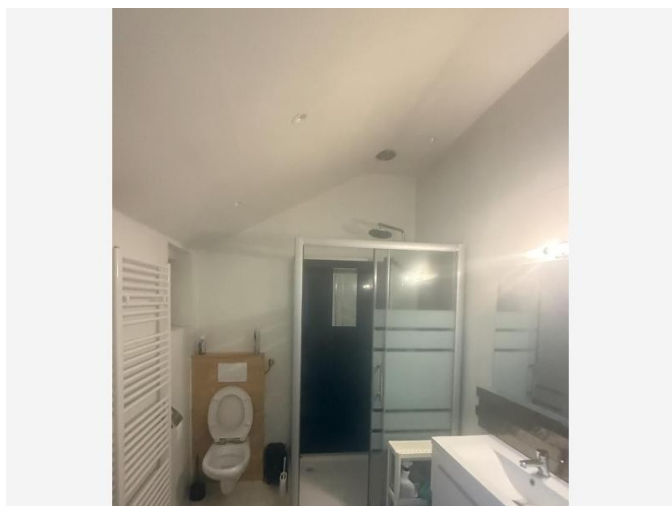
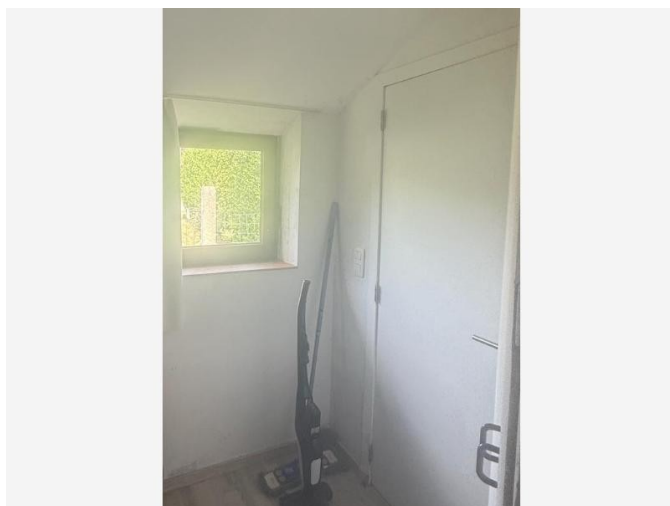
### Fiche 10: Valse muren/plafond

| Beschrijving | Notitie | Terug te vinden op plannen |
|---|---|---|
| Fiche 10: Valse muren/plafond | gipskartonplaten | - |
