# Asbestinventarisatetest

Slameuterstraat 24A, 2861 Sint-Katelijne-Waver

Attestnummer : **20260904-000176.000**

Uitgegeven op : **04.09.2026**

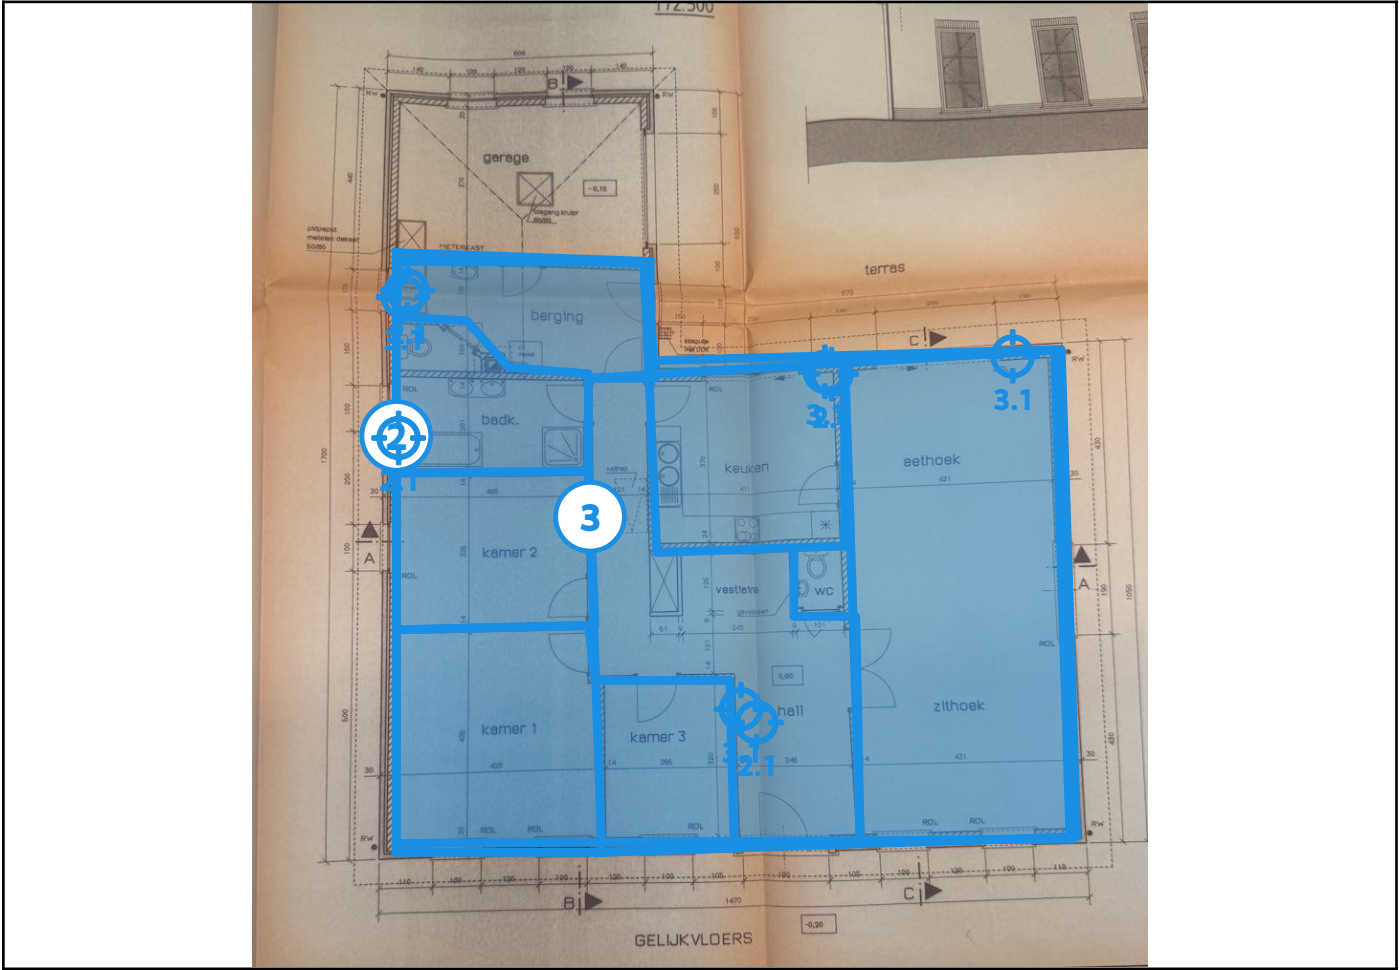
# Plan 1.2: Gelijkvloers

| Beschrijving | Type | Actie |
|---|---|---|
| 2. Pleister plafond GLV | Geen asbest | - |
| 3. Pleister muren | Geen asbest | - |

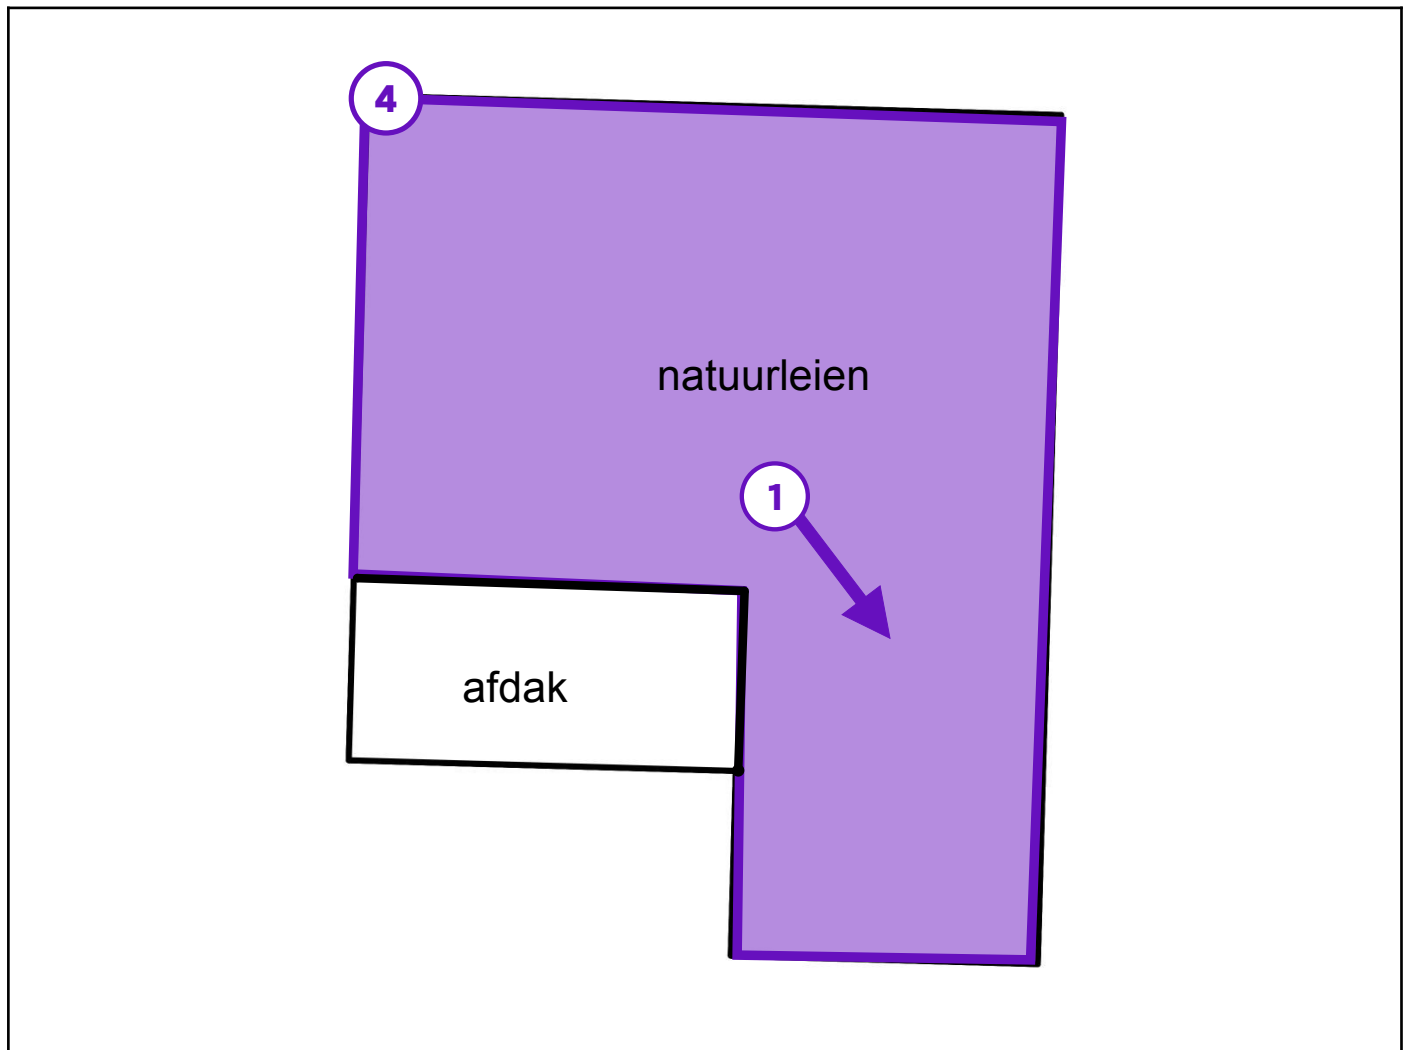
## Plan 1.4: Bovenaanzicht

| Beschrijving | Type | Actie |
|---|---|---|
| 1. Schoorsteen | Beperking | - |

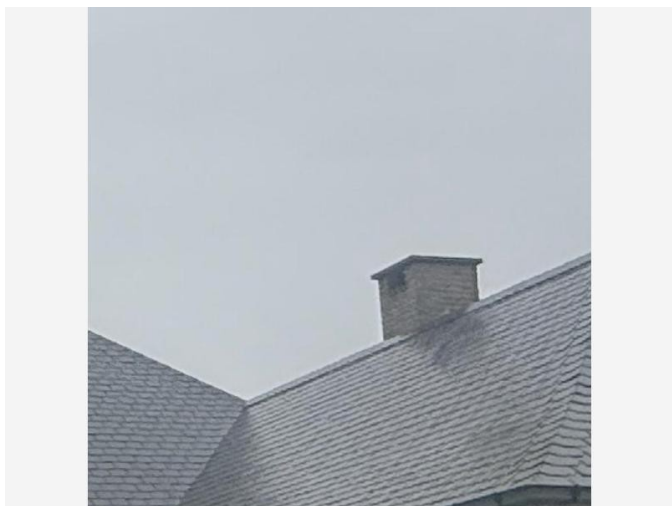
*Situeringsfoto*

### Tijdelijke beperking

**Reden:** Het te onderzoeken materiaal situeert zich hoger dan 3,50 m te rekenen vanaf een veilige ondergrond

**Uitleg van de asbestdeskundige:** hoogte hoger dan 3,50m.

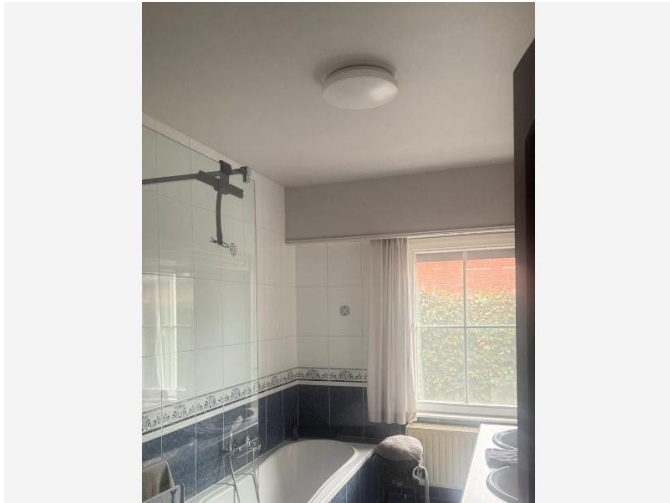
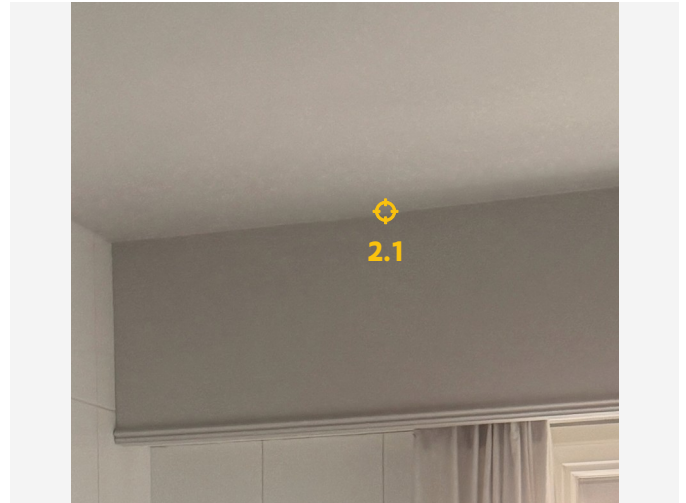
## Fiche 2: Pleister plafond GLV

Geen asbest

| # | Type | Referentie | Resultaat |
|---|---|---|---|
| 2.1 | Mengmonster | M02 | Geen asbest |

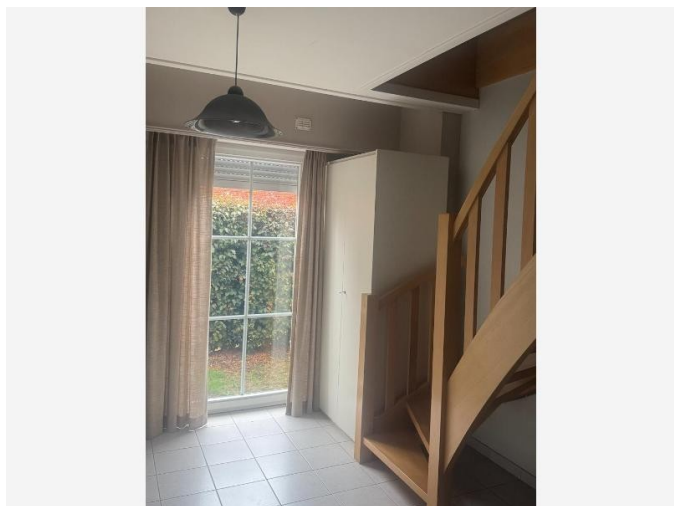
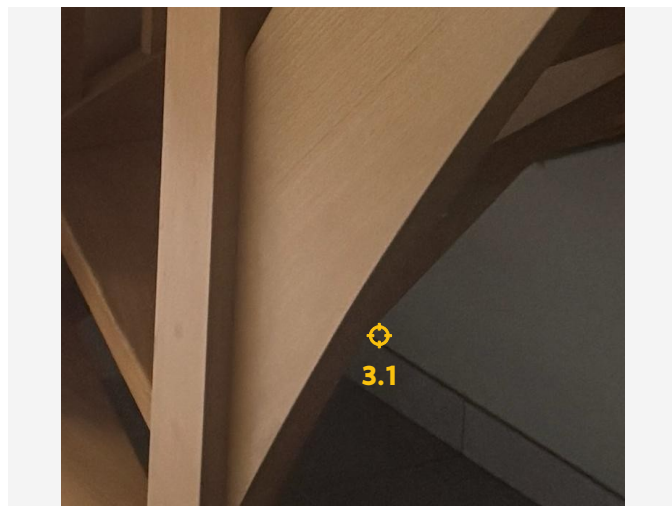
## Fiche 3: Pleister muren

Geen asbest

| # | Type | Referentie | Resultaat |
|---|---|---|---|
| 3.1 | Mengmonster | M01 | Geen asbest |

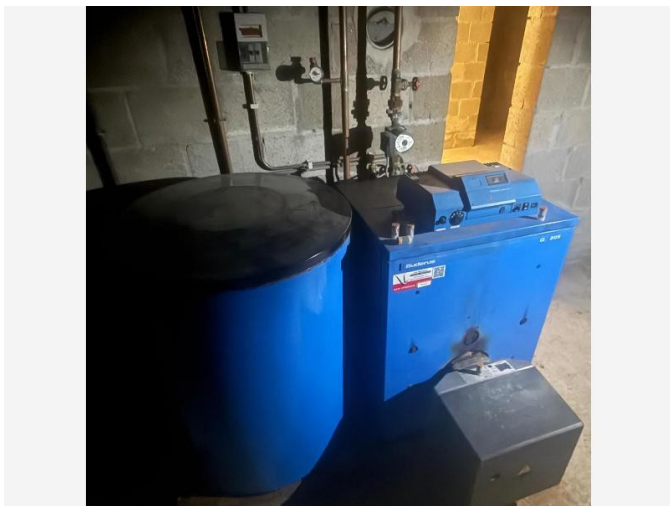
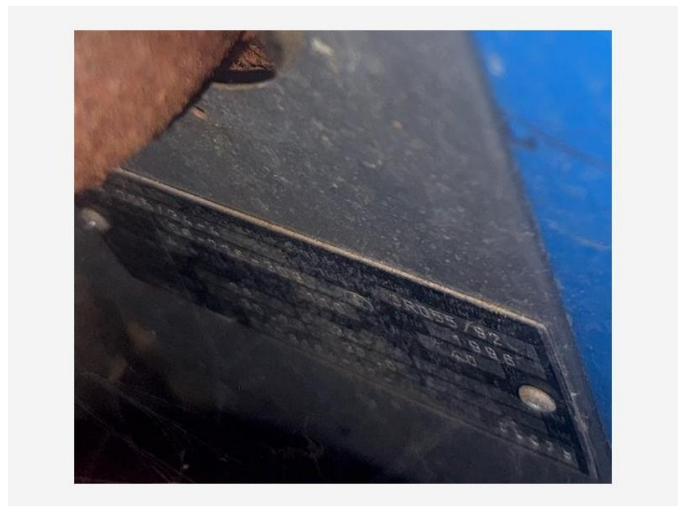
### Fiche 7: CV

| Beschrijving | Notitie | Terug te vinden op plannen |
|---|---|---|
| Fiche 7: CV | FD : 1996<br><br>De ketel zou mogelijks asbestverdachte toepassingen kunnen bevatten. | Plan 1.1: Kelder |
