# Asbestinventarisatetest

Mechelsesteenweg 4, 2840 Rumst

Attestnummer : 20260818-000015.000

**Niet-asbestveilig**

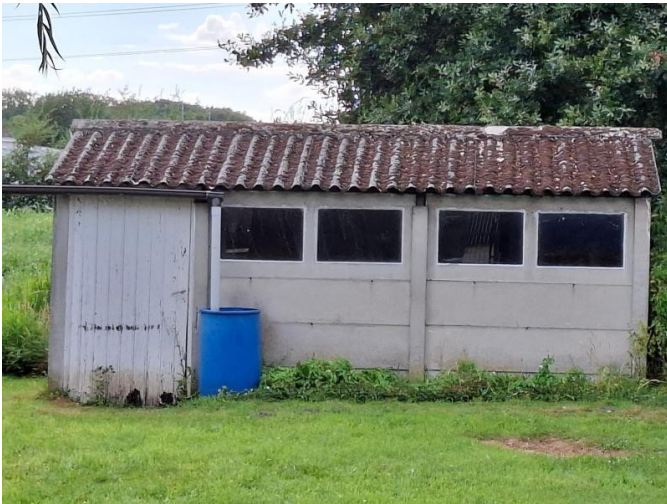
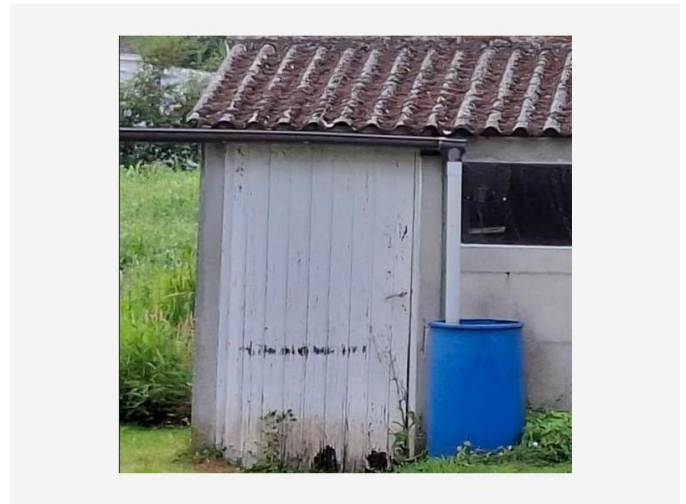
# Fiche 1: Afvloeigolfplaten in dakgoot en blauwe ton

Asbestmateriaal - afvalstof

| Beschrijving | Afvloei golfplaten in dakgoot en blauwe ton |
| Type afvalstof | Betreft resten (contaminatie) van verwerking of beschadiging |
| Type resten (contaminatie) | <ul style="list-style-type: none"><li>• Stof, deeltjes &lt; 4 mm, flinters, gruis (los, opliggend)</li></ul> |
| Gebondenheid resten | Niet hecht |
| Hoeveelheid (gewicht - aantal) | <ul style="list-style-type: none"><li>• 20,00 kg - 1 stuk</li></ul> |

**Dringend verwijderen**

- Verwijder het asbestafval.

- Eenvoudige handelingen: mag via doe-het-zelf of door werknemer(s) met opleidingsattest eenvoudige handelingen  
Deze toepassing kan door een aannemer die over een opleidingsattest eenvoudige handelingen beschikt of door een particulier (doe-het-zelf), verwijderd worden indien er geen verhoogd risico op vrijgave van asbestvezels (max. concentratie 0,01 vezels/cm<sup>3</sup> - CODEX Art. VI.3-54) ontstaat en de toepassing voorafgaand en tijdens wordt bevochtigd en dubbelverpakt (conform de richtlijnen van het recyclagepark) weggevoerd worden naar een erkend afvalpunt (recyclagepark).

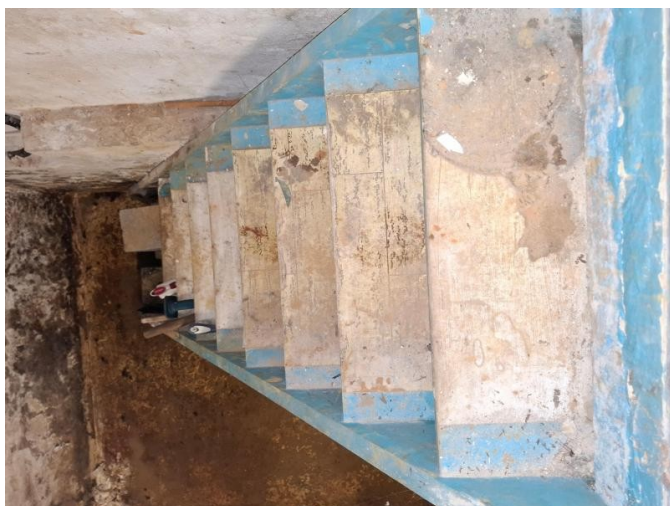
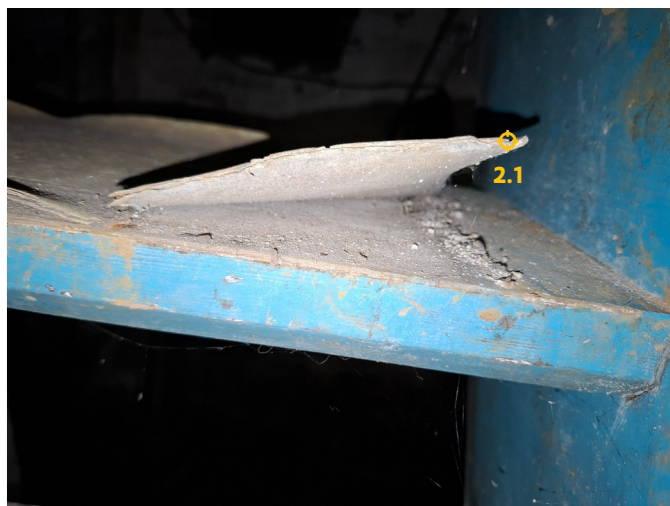
| Eindbeoordeling materiaalrisico | Hoog materiaalrisico en/of hoge kans op vezelvrijgave |

| Gebondenheid | Categorie 2: niet-hechtgebonden met matrix |
| Asbestsoort (vezeltype) | Alleen chrysotiel aanwezig |
| Asbestconcentratie | Hoog ( $\geq 50\%$ ) |
| Toestand van het materiaal | Matig beschadigd, matig verweerd |

| Beschrijving | Vloerzeil kelder |
| Opmerking | Op treden keldertrap + legplanken boven keldertrap |

**Dringend verwijderen**

- Zorg voor een veilig beheer. Vermijd het beschadigen van het asbestmateriaal. Controleer de toestand jaarlijks op wijzigingen.
- Verwijder dit asbestmateriaal zo snel mogelijk. Volg de toestand goed op.

- Hermetische zone (erkend asbestverwijderaar)  
Losgebonden asbest kan enkel in hermetische zone verwijderd worden.  
Neem contact op met een erkend asbestverwijderaar.

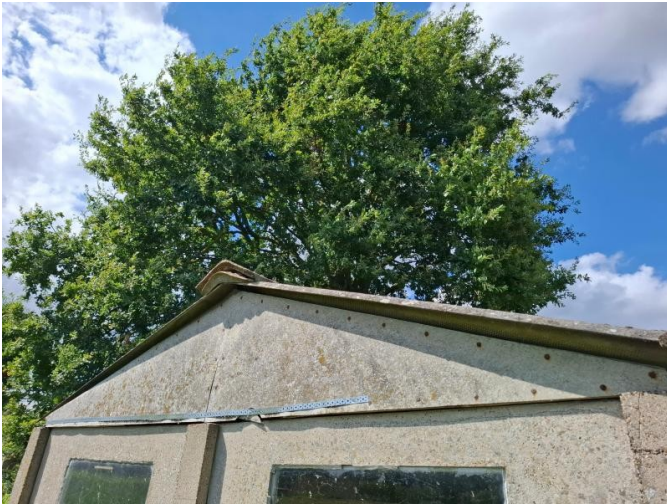
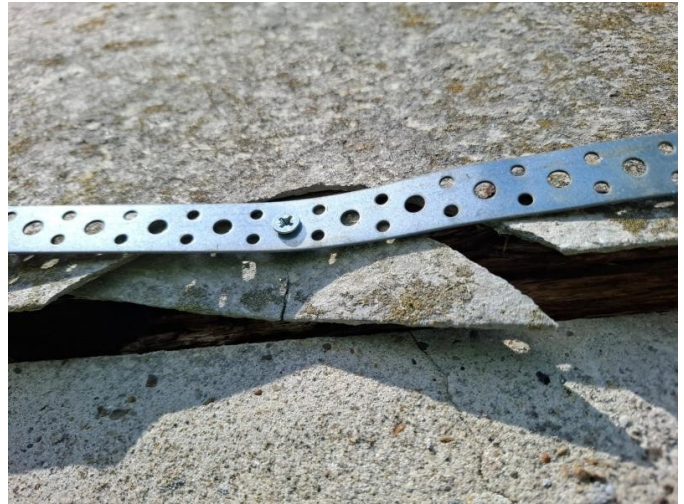
| Eindbeoordeling materiaalrisico | Hoog materiaalrisico en/of hoge kans op vezelvrijgave |

| Gebondenheid | Categorie 1: hechtgebonden in oorsprong |
| Asbestsoort (vezeltype) | Crocidoliet aanwezig |
| Asbestconcentratie | Laag (< 50%) |
| Toestand van het materiaal | Matig beschadigd, matig verweerd |

| Beschrijving | Zijpanelen tuinhuis |

**Dringend verwijderen**

- Zorg voor een veilig beheer. Vermijd het beschadigen van het asbestmateriaal. Controleer de toestand jaarlijks op wijzigingen.
- Verwijder dit asbestmateriaal zo snel mogelijk. Volg de toestand goed op.

- Eenvoudige handelingen: mag via doe-het-zelf of door werknemer(s) met opleidingsattest eenvoudige handelingen  
Deze toepassing kan door een aannemer die over een opleidingsattest eenvoudige handelingen beschikt of door een particulier (doe-het-zelf), verwijderd worden indien er geen verhoogd risico op vrijgave van asbestvezels (max. concentratie 0,01 vezels/cm<sup>3</sup> - CODEX Art. VI.3-54) ontstaat en de toepassing voorafgaand en tijdens wordt gefixeerd/bevochtigd; de individuele elementen zonder machinale werktuigen en zonder breken of gooien een voor een losgemaakt worden; en ten slotte luchtdicht en dubbelverpakt (conform de richtlijnen van het recyclagepark) weggevoerd worden naar een erkend afvalpunt (recyclagepark).

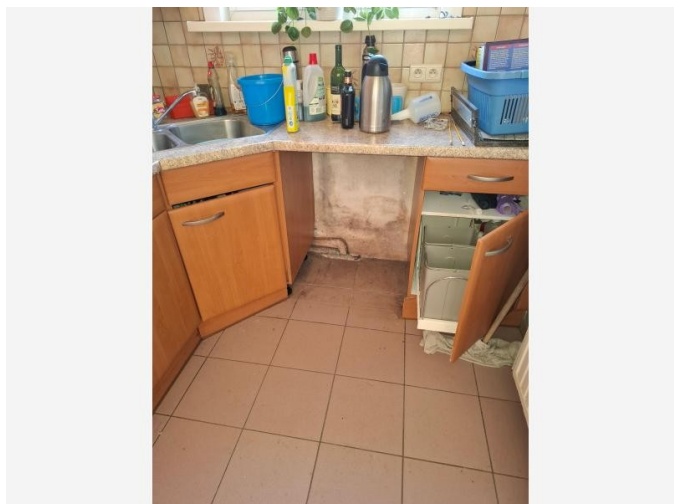
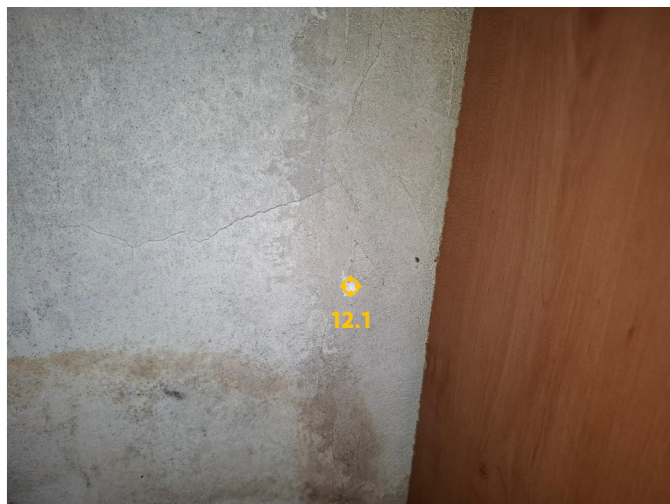
## Fiche 12: Pleister muren

Geen asbest

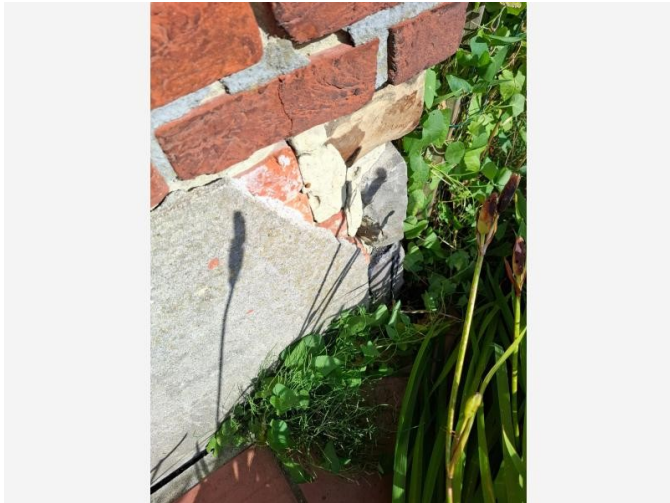
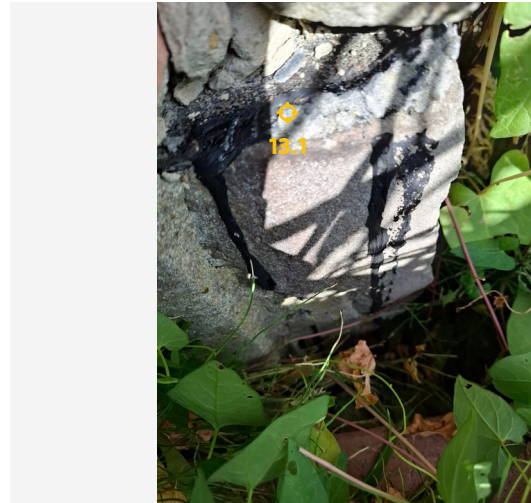
## Fiche 13: Vochtkering bitumen

Geen asbest

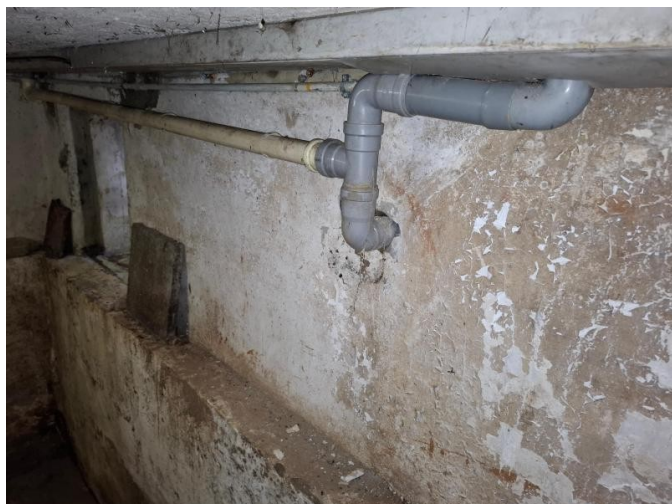
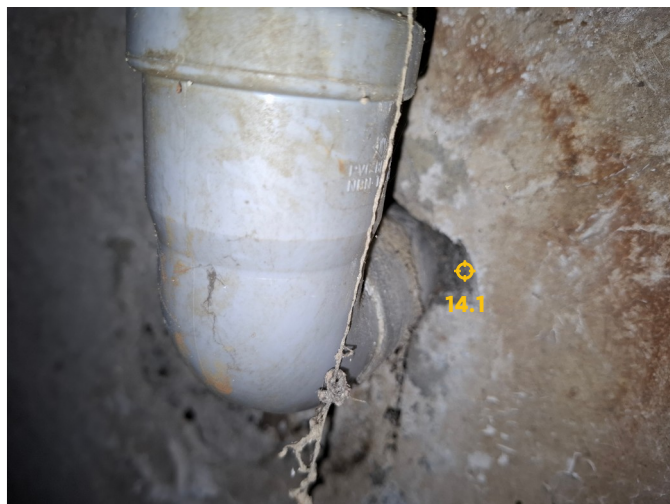
## Fiche 14: Cementering kelder

Geen asbest

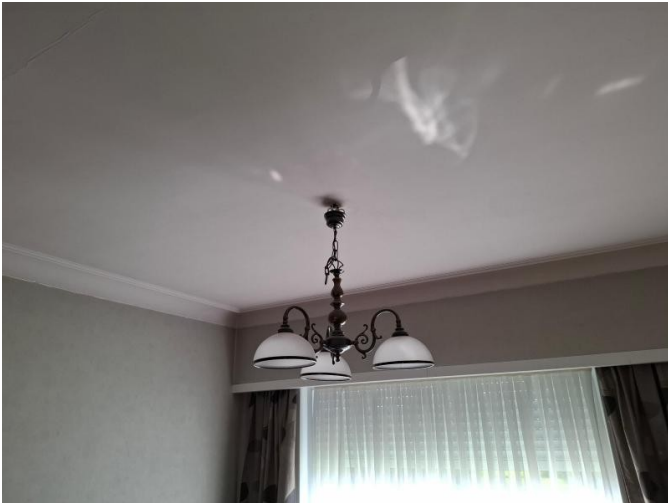
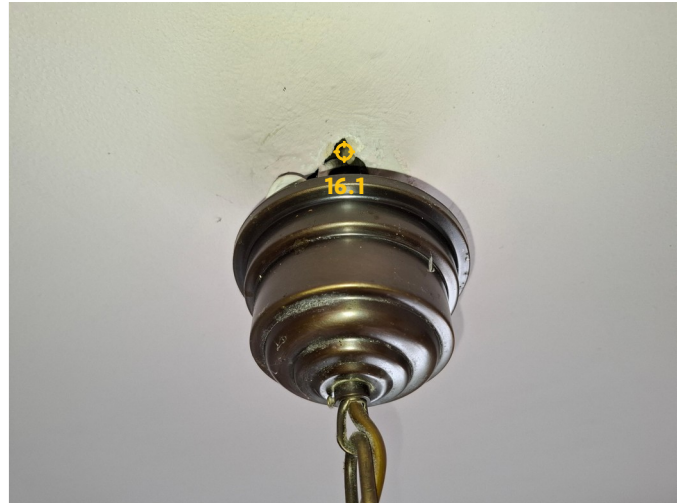
## Fiche 16: Pleister plafond

Geen asbest

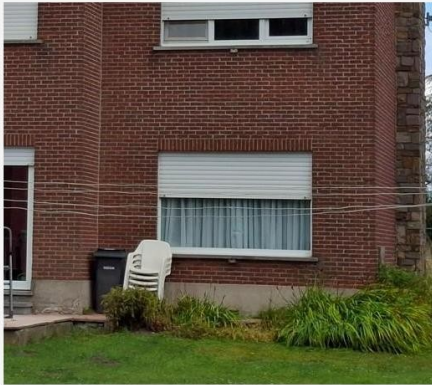
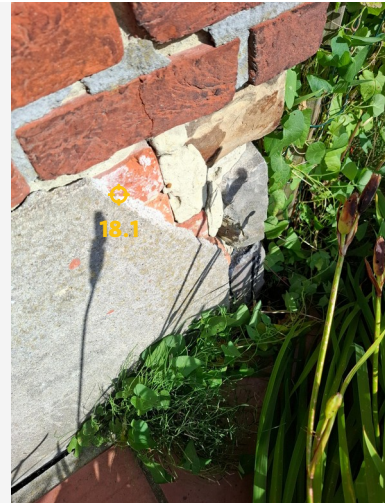
## Fiche 18: Cementering buitengevel

Geen asbest
