# Asbestinventarisatattest

Paviljoenlaan 5/102, 2610 Antwerpen

Attestnummer : 20260914-000303.000

**Niet-asbestveilig**

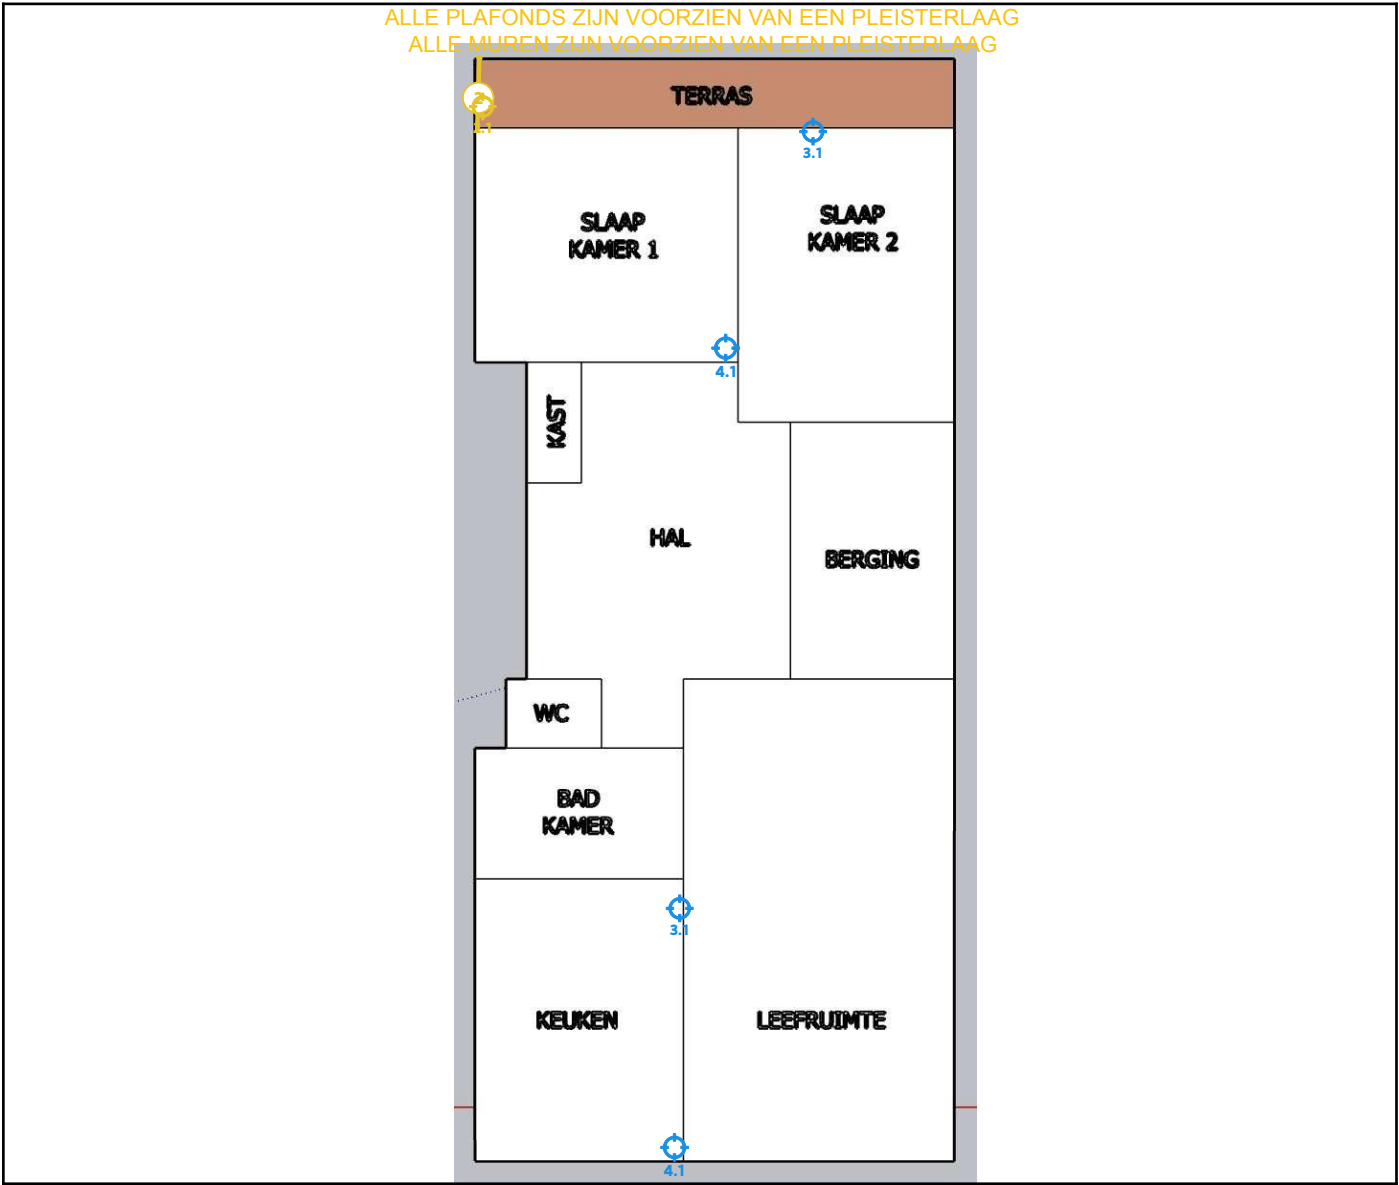
# Plan 1.1: App bus 102

| Beschrijving | Type | Actie |
|---|---|---|
| 2. Mastiek in terrasscheidingen | Asbestmateriaal | Zorgvuldig beheren |

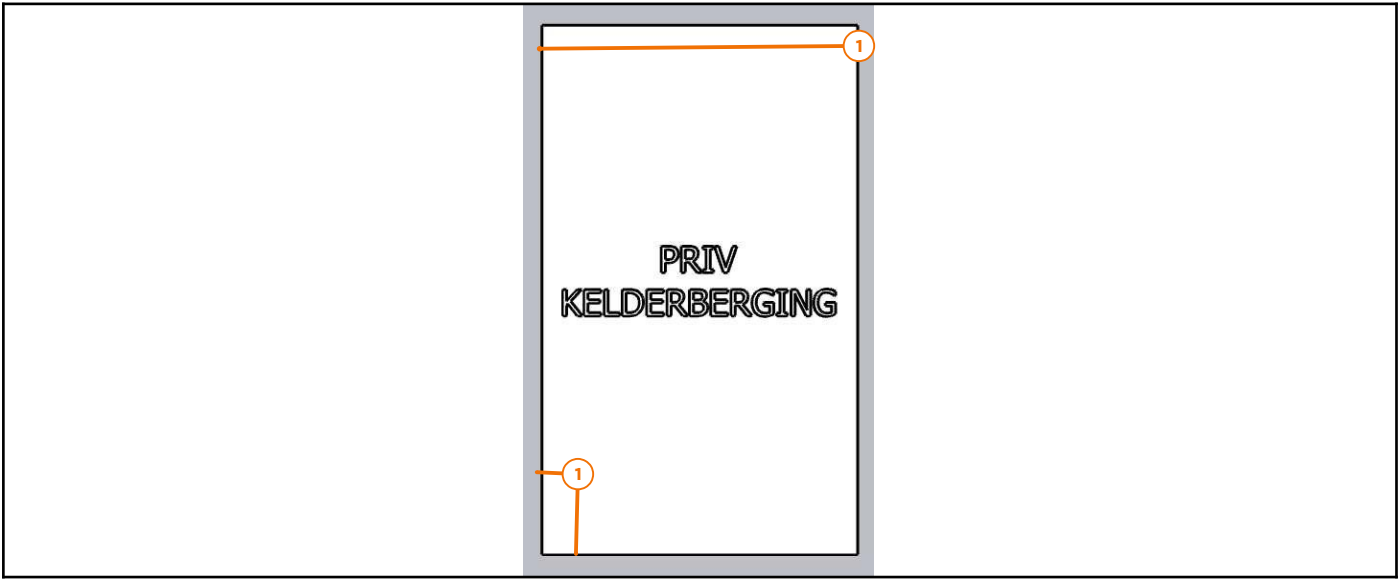
# Plan 1.2: Privatieve kelderberging 1

| Beschrijving | Type | Actie |
|---|---|---|
| 1. Leidingisolatie | Asbestmateriaal | Verwijderen |

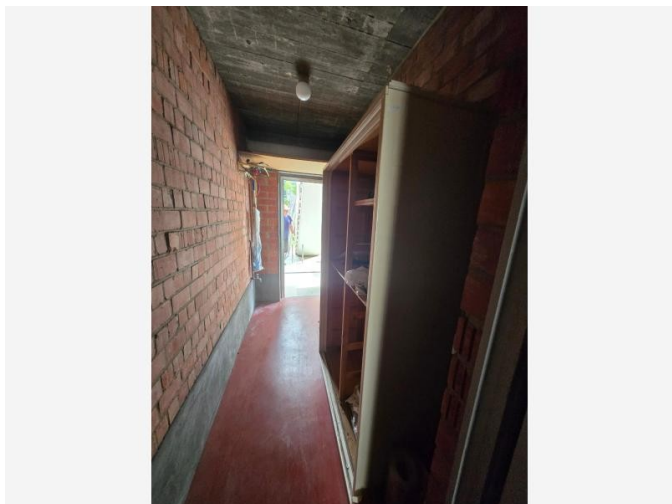
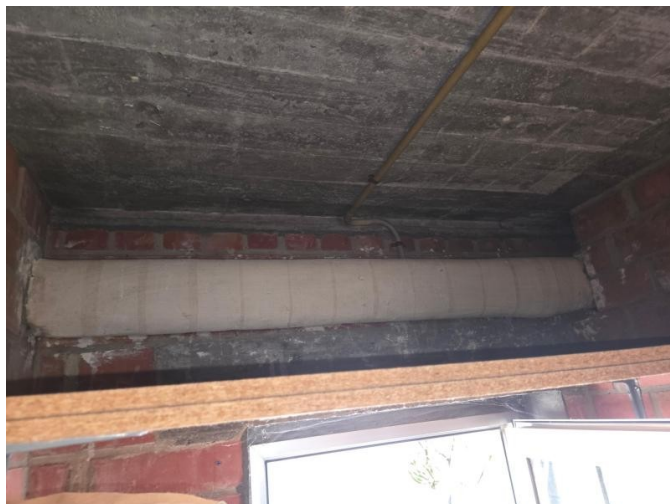
Overzichtsfoto

Detailfoto

| Eindbeoordeling materiaalisico | Verhoogd materiaalisico en/of verhoogde kans op vezelvrijgave |

| Gebondenheid | Categorie 2: niet-hechtgebonden met matrix |
| Asbestsoort (vezeltype) | Crocidoliet aanwezig |
| Asbestconcentratie | Hoog ( $\geq 50\%$ ) |
| Toestand van het materiaal | Onbeschadigd, niet verweerd |

| Beschrijving | Leidingisolatie |
| Opmerking | <p>De aanwezige leidingisolatie in de privatieve kelderberging is onderdeel van de gemeenschappelijke delen maar moet cfr. IP2 opgenomen worden in het attest van de privatieven. Het onderzoek naar de asbesthoudendheid is onderdeel van het plaatsbezoek bij opmaak van het asbestattest van de gemeenschappelijke delen. De toepassing wordt als asbesthoudend opgenomen tot het tegendeel bewezen is via staalname.</p> |

- Verwijder dit asbestmateriaal zo snel mogelijk. Volg de toestand goed op.
- Voer bijkomende staalname(s) uit.

- Hermetische zone (erkend asbestverwijderaar)  
Dit betreft een niet-hechtgebonden asbestmateriaal. Het verwijderen van deze toepassing kan een grote vezelvrijgave tot gevolg hebben. Deze toepassing kan enkel verwijderd worden in een hermetische zone door een erkend asbestverwijderaar..

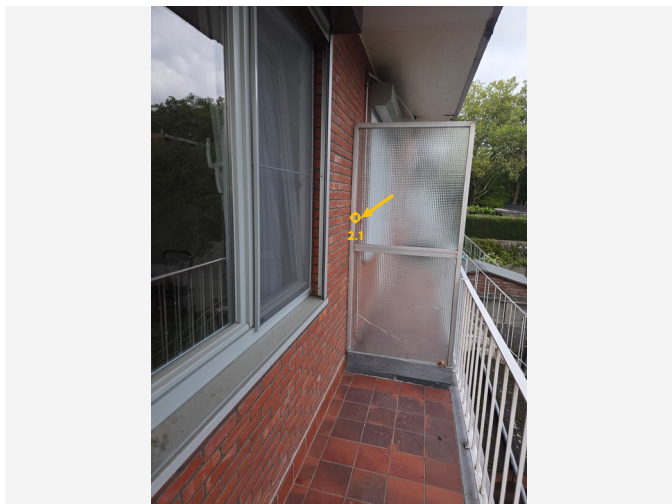
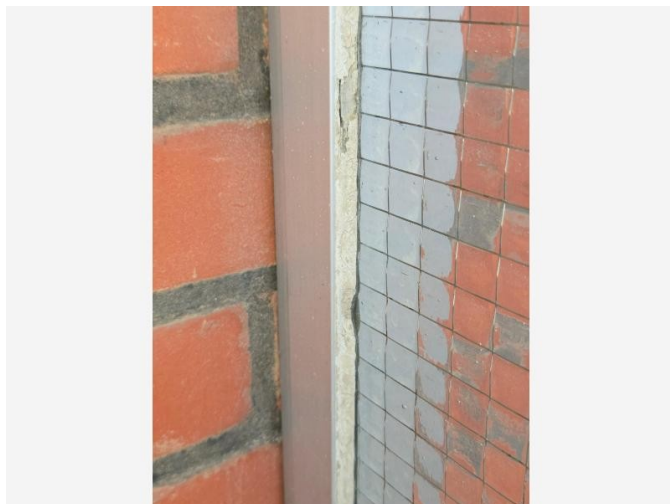
Overzichtsfoto

Detailfoto

| Eindbeoordeling materiaalarisico | Laag materiaalarisico en/of verlaagde kans op vezelvrijgave |

| Gebondenheid | Categorie 1: hechtgebonden in oorsprong |
| Asbestsoort (vezeltype) | Alleen chrysotiel aanwezig |
| Toestand van het materiaal | Licht beschadigd, licht verweerd. Intacte calciumsilicaatplaat of materiaal met categorie 3-gebondenheid |

| # | Type | Referentie | Resultaat |
|---|---|---|---|
| 2.1 | Puntmonster | M3 | Chrysotiel |

| Beschrijving | Mastiek in terrasscheidingen |

- Zorg voor een veilig beheer. Vermijd het beschadigen van het asbestmateriaal. Controleer de toestand jaarlijks op wijzigingen.

- Eenvoudige handelingen: mag via doe-het-zelf of door werknemer(s) met opleidingsattest eenvoudige handelingen  
Als dit materiaal verwijderd kan worden zonder het te breken, te beschadigen of te verspreiden, dan mag met dit met eenvoudige handelingen. Vermijd stofvorming en stofverspreiding op elk moment van de werken. Bevochtig of fixeert het materiaal.

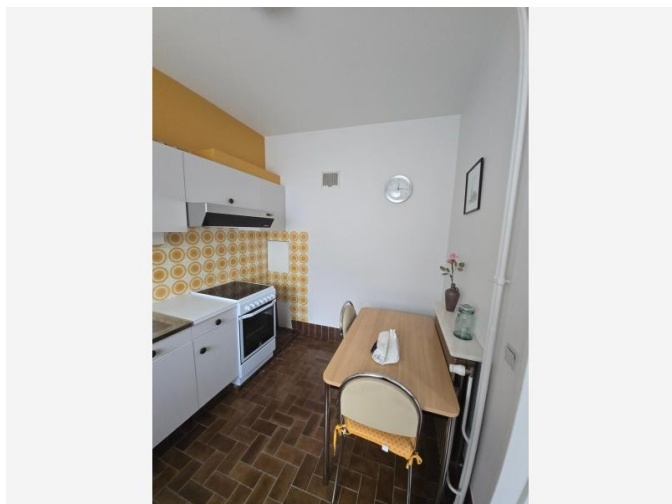
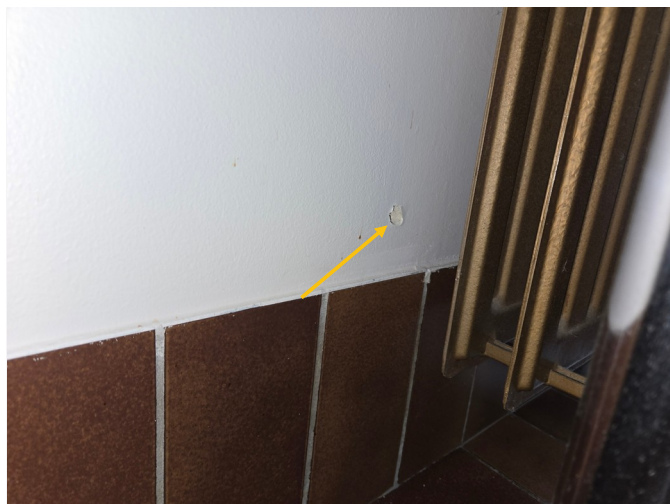
## Fiche 3: Pleisterwerk muur

Overzichtsfoto

Detailfoto

Geen asbest

| # | Type | Referentie | Resultaat |
|---|---|---|---|
| 3.1 | Mengmonster | M1 | Geen asbest |

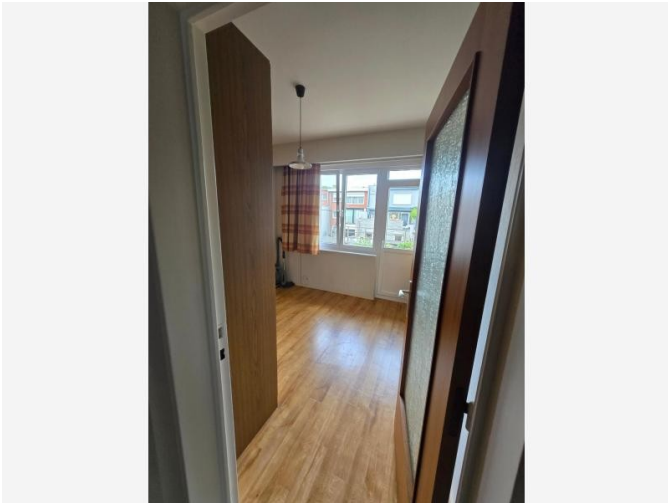
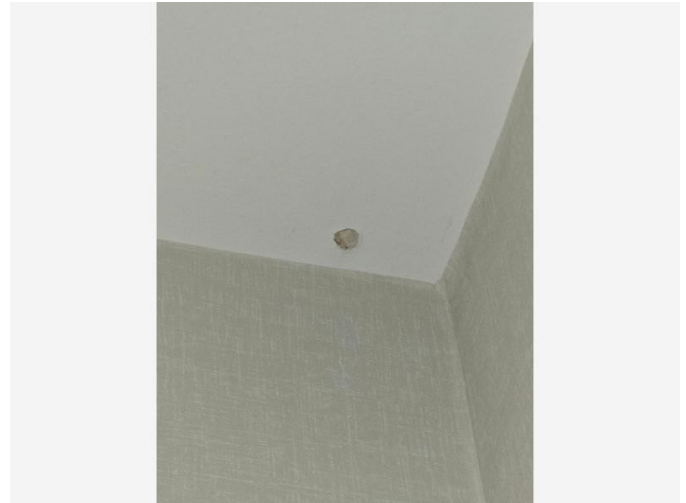
## Fiche 4: Pleisterwerk plafonds

Overzichtsfoto

Detailfoto

Geen asbest

| # | Type | Referentie | Resultaat |
|---|---|---|---|
| 4.1 | Mengmonster | M2 | Geen asbest |

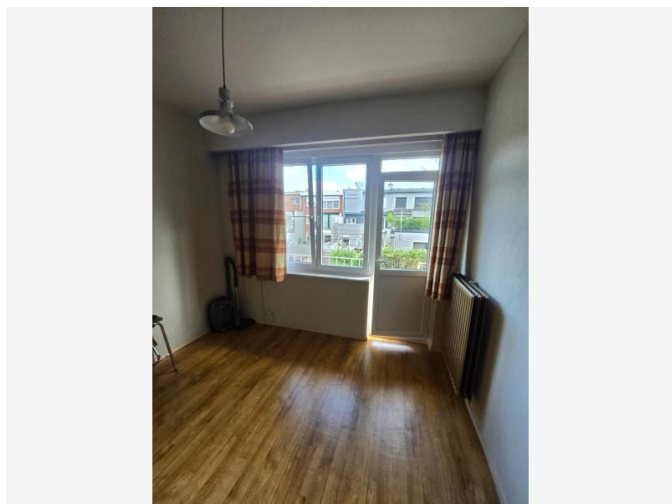
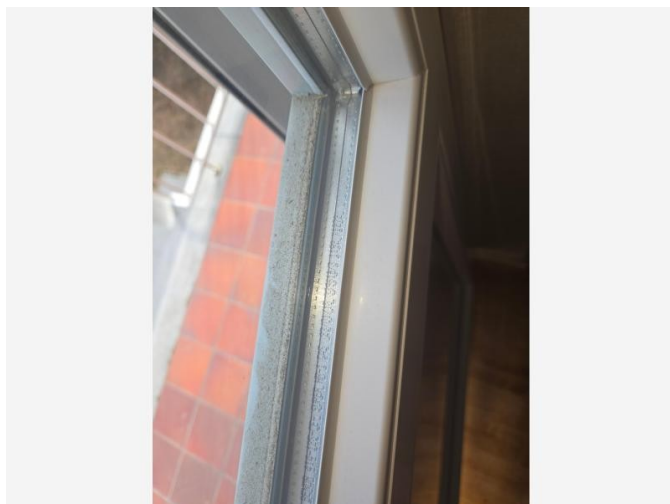
### Fiche 5: Geen asbestverdachte mastieken vastgesteld

| Beschrijving | Notitie | Terug te vinden op plannen |
|---|---|---|
| Fiche 5: Geen asbestverdachte mastieken vastgesteld | <p>Tijdens het plaatsbezoek werd het volledige inspectiegebied geïnspecteerd met aandacht voor mastieken en afdichtingsvoegen.</p> <p>Op basis van visuele vaststellingen werden geen asbestverdachte mastieken aangetroffen in alle ramen van het volledige inspectiegebied.</p> | - |
