# Asbestinventarisatetest

Berlarij 26/3, 2500 Lier

Attestnummer : **20260817-000258.000**

Uitgegeven op : **17.08.2026**

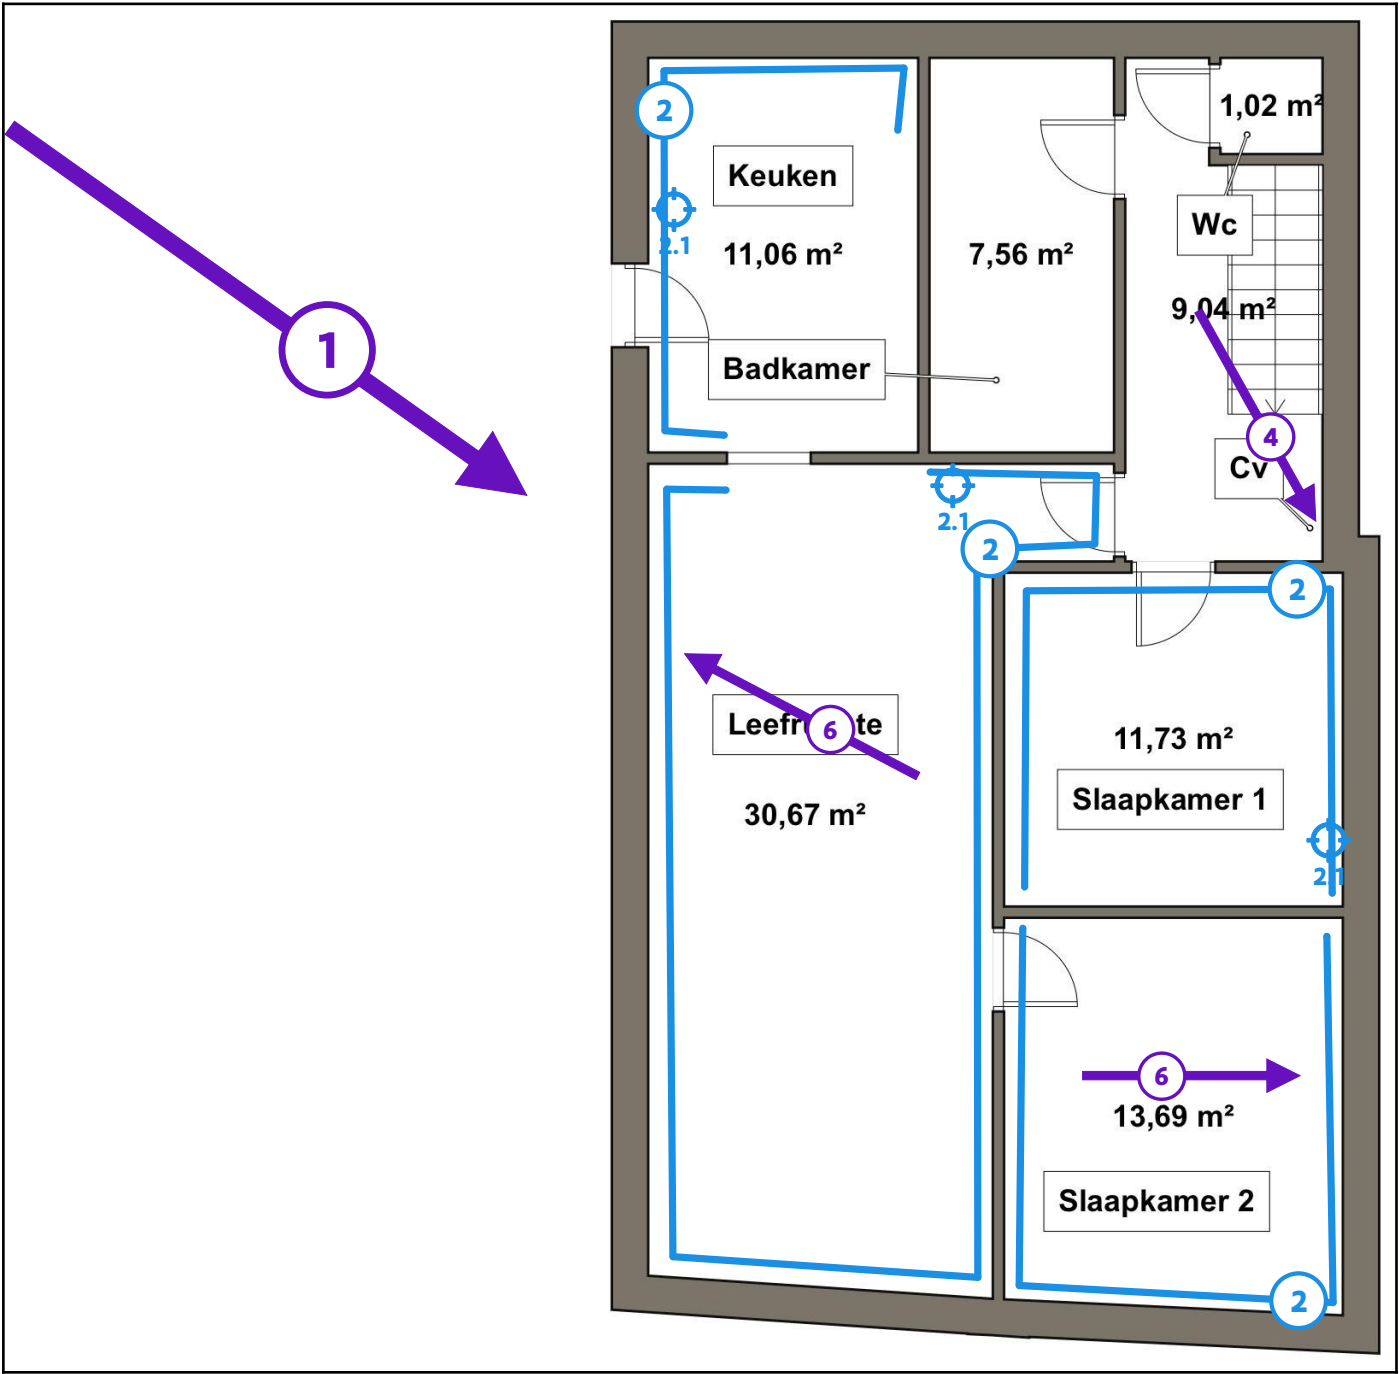
# Plan 1.2: Grondplan

| Beschrijving | Type | Actie |
|---|---|---|
| 1. Dakleien op naastliggend appartement | Advies | - |
| 2. Pleisterwerk muren | Geen asbest | - |
| 2.1 Code: MM01 | Mengmonster | - |

| 4. Rookgaskanalen niet asbestverdacht | Overige ruimte of materiaal | - |
| 6. Inhoud steense schouw niet waarneembaar zonder destructieve handeling | Overige ruimte of materiaal | - |

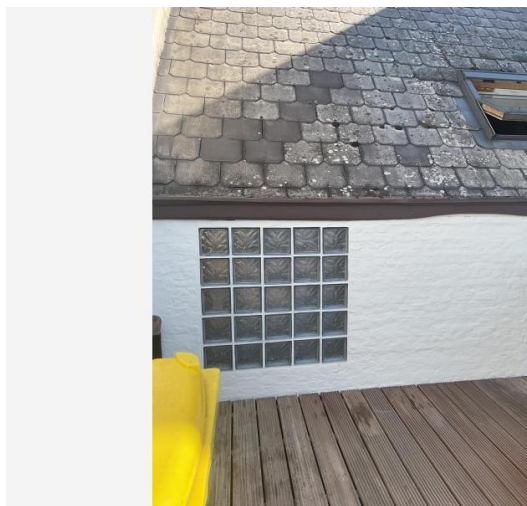
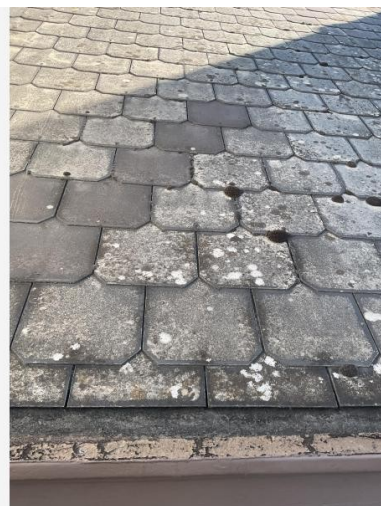
De dakleien die op het naastgelegen appartement liggen zijn vermoedelijk asbesthoudend, Ga hier in afwachting van de verwijdering voorzichtig mee om.

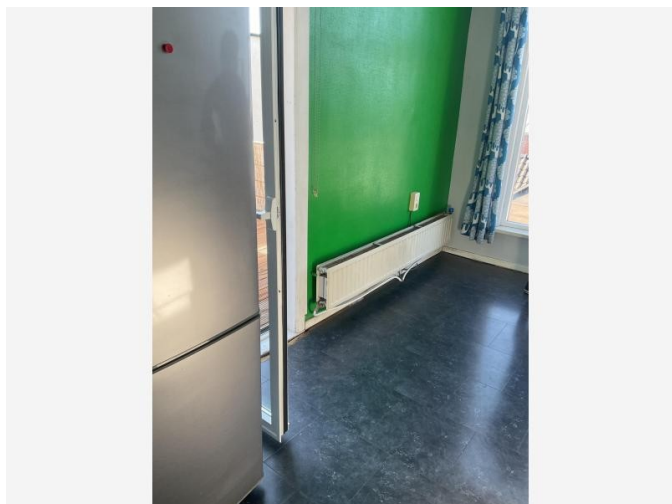
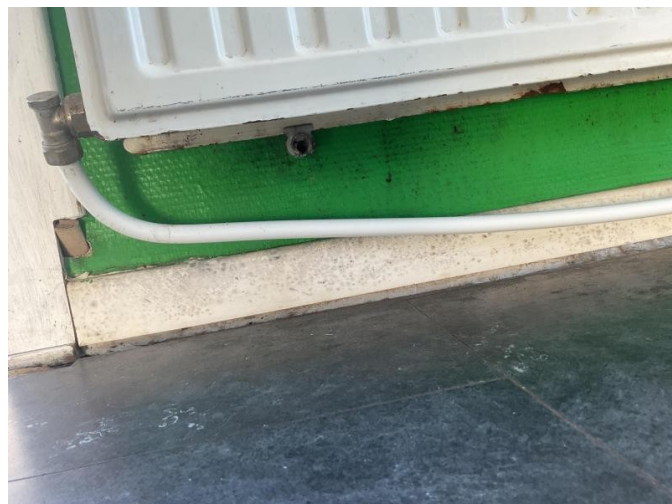
## Fiche 2: Pleisterwerk muren

Geen asbest

| # | Type | Referentie | Resultaat |
|---|---|---|---|
| 2.1 | Mengmonster | MM01 | Geen asbest |

| Beschrijving | Pleisterwerk muren |
| Bindmiddel van materiaal | Gips - kalk |
| Gebondenheid op basis van bindmiddel | Niet-hechtgebonden |
| Hoeveelheid (oppervlakte - dikte - aantal) | • 114,00 m <sup>2</sup> - 1,00 cm - 1 stuk |

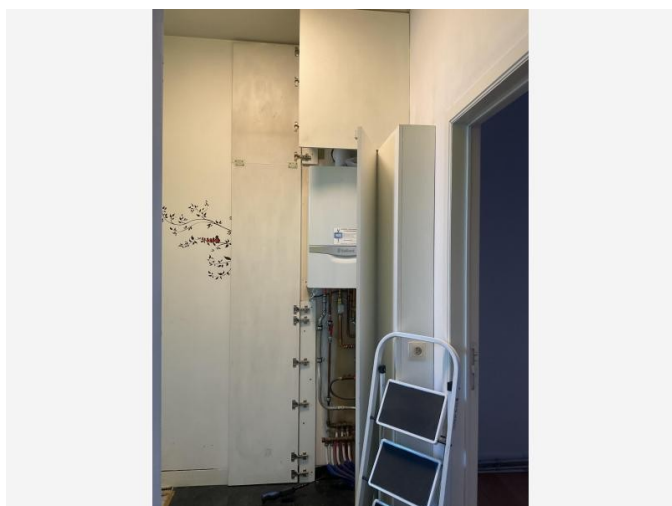
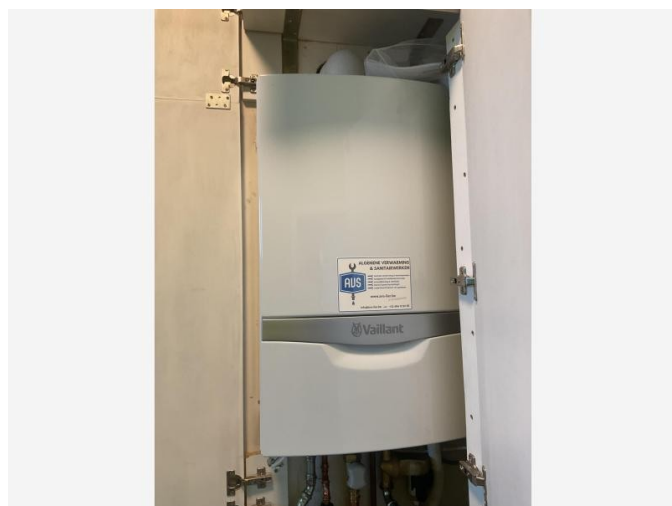
### Fiche 3: CV-ketel (niet verdacht)

| Beschrijving | Notitie | Terug te vinden op plannen |
|---|---|---|
| Fiche 3: CV-ketel (niet verdacht) | De CV-ketel (dichtingen, isolerend materiaal) is niet asbestverdacht. | - |

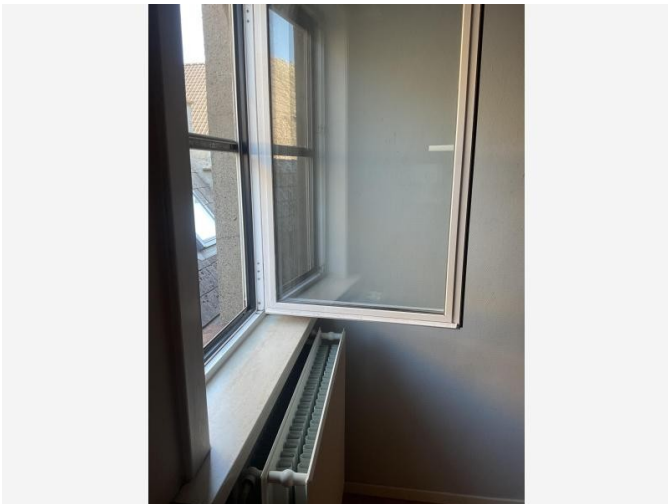
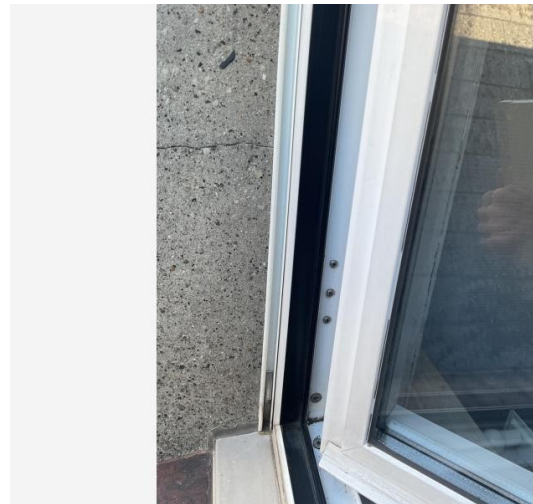
## Fiche 5: Kitten aan schrijnwerk niet asbestverdacht

| Beschrijving | Notitie | Terug te vinden op plannen |
|---|---|---|
| Fiche 5: Kitten aan schrijnwerk niet asbestverdacht | De kitten die gebruikt werden aan het schrijnwerk zijn niet asbestverdacht. | - |

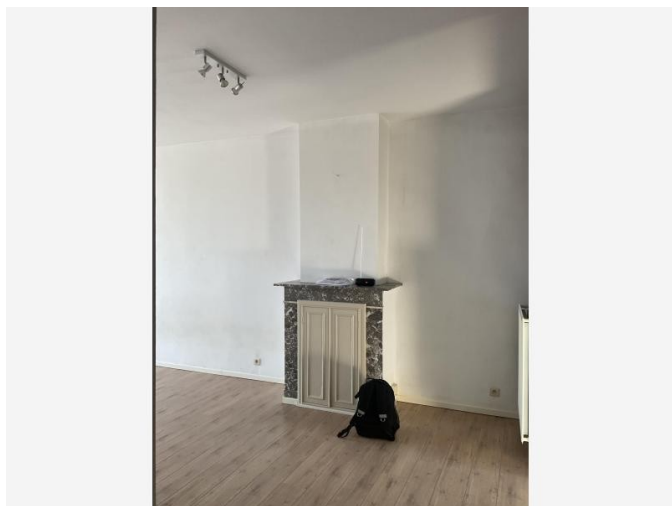
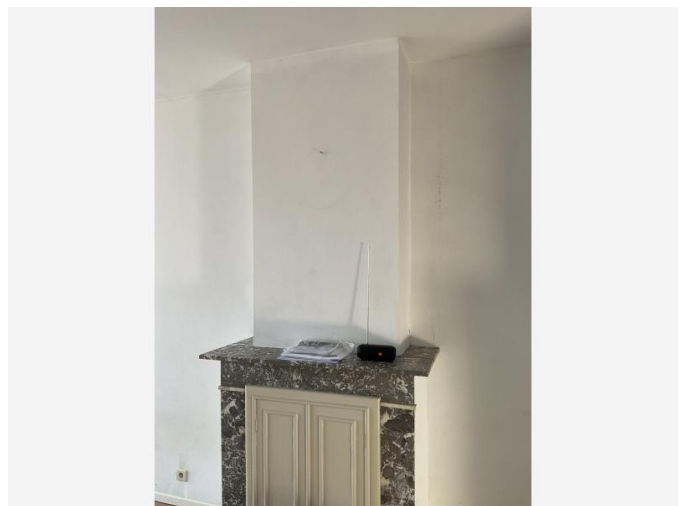
### Fiche 6: Inhoud steense schouw niet waarneembaar zonder destructieve handeling

| Beschrijving | Notitie | Terug te vinden op plannen |
|---|---|---|
| Fiche 6: Inhoud steense schouw niet waarneembaar zonder destructieve handeling | <p>De inhoud van dit steense schouwwerk kan bij niet-destructief onderzoek niet worden waargenomen. Als bij afbraak van de schouw onverwacht of asbestverdacht materiaal tevoorschijn komt is het aangeraden een asbestdeskundige of -verwijderaar te raadplegen.</p> <p>Voorbeelden:</p> <ul style="list-style-type: none"><li>- Cementen schouwpijp</li><li>- Gips- of cementachtig materiaal achter de (sier)stenen (binnen)</li></ul> | Plan 1.2: Grondplan |

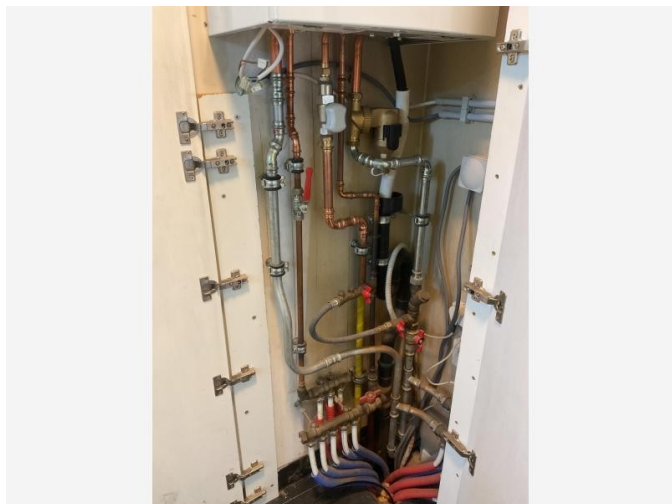
## Fiche 7: Leidingisolatie (niet aanwezig)

| Beschrijving | Notitie | Terug te vinden op plannen |
|---|---|---|
| Fiche 7: Leidingisolatie (niet aanwezig) | Er is geen asbestverdachte leidingisolatie aanwezig. | - |

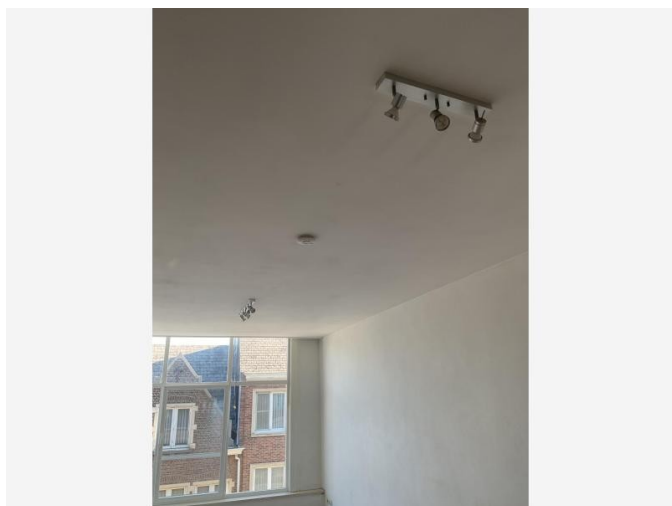
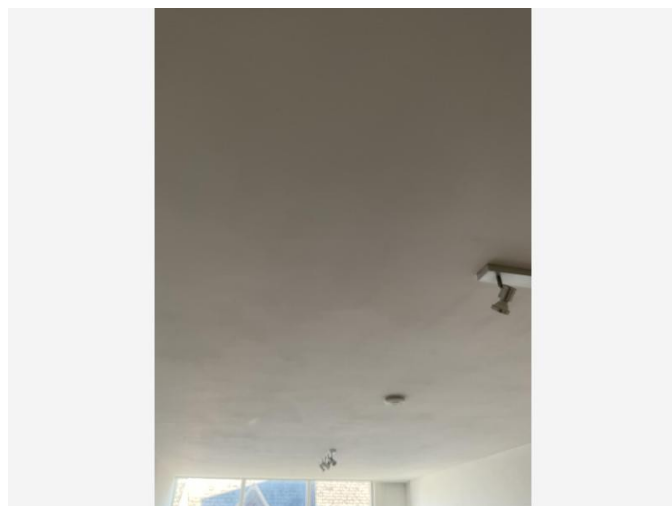
## Fiche 11: Plafonds

| Beschrijving | Notitie | Terug te vinden op plannen |
|---|---|---|
| Fiche 11: Plafonds | <p>Alle plafonds werden verlaagd met niet asbestverdachte materialen.</p> <p>Bij renovatie of afbraak is het aan te raden destructief onderzoek uit te voeren.</p> <p>Indien gesmeerd plafondpleister wordt aangetroffen boven de huidige afwerking, dient een mengstaal genomen te worden van de pleister in volgende ruimtes:</p> <ul style="list-style-type: none"><li>- Warme ruimte (ruimte van CV ketel)</li><li>- Traphal</li><li>- Natte ruimte (badkamer of keuken)</li><li>- 1 vrij te kiezen ruimte</li></ul> | - |
