# Asbestinventarisatetest

Groenstraat 25, 2580 Putte

Attestnummer : **20260905-000129.000**

Uitgegeven op : **05.09.2026**

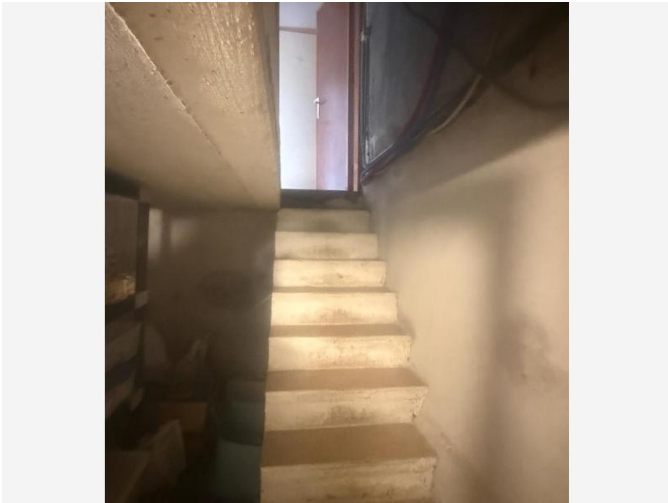
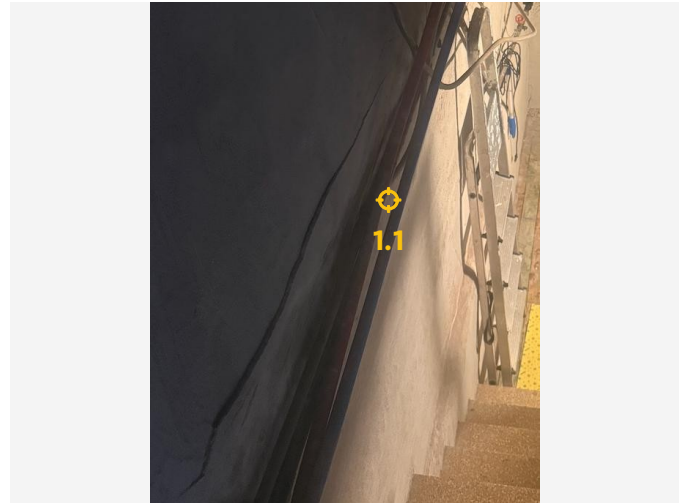
## Fiche 1: Cementering kelder

Geen asbest

| # | Type | Referentie | Resultaat |
|---|---|---|---|
| 1.1 | Mengmonster | M02 | Geen asbest |

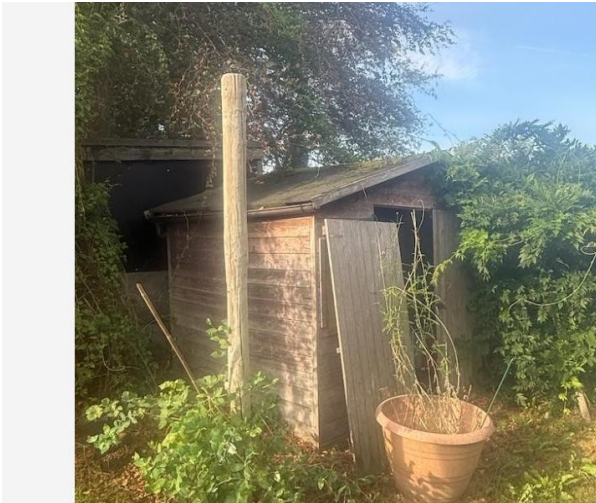
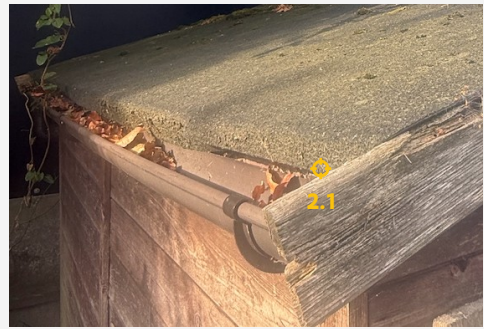
## Fiche 2: Roofing tuinhuis

Geen asbest

| # | Type | Referentie | Resultaat |
|---|---|---|---|
| 2.1 | Puntmonster | M03 | Geen asbest |

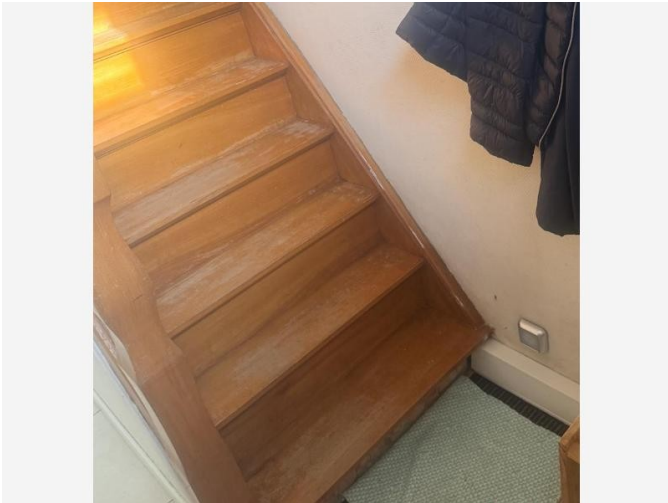
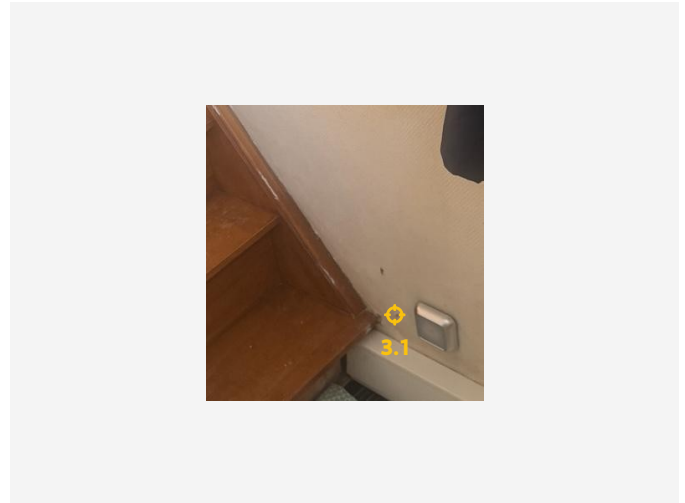
## Fiche 3: Pleister muren

Geen asbest

| # | Type | Referentie | Resultaat |
|---|---|---|---|
| 3.1 | Mengmonster | M01 | Geen asbest |
