# Asbestinventarisatetest

Krijgslaan 302, 2610 Antwerpen

Attestnummer : **20260914-000297.000**

**Asbestveilig** (maar mogelijk niet asbestvrij)

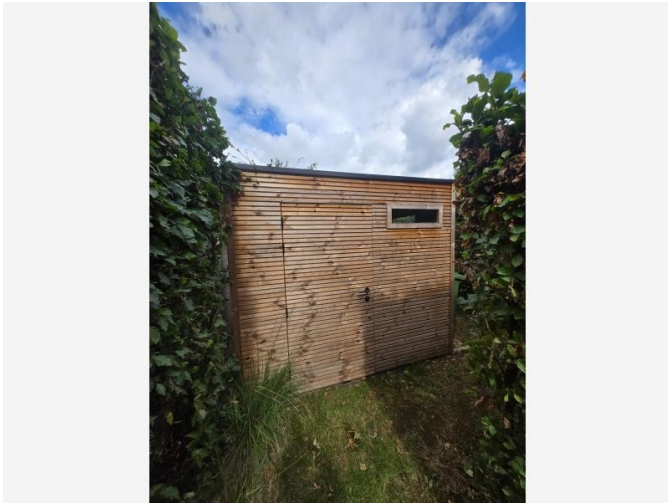
Bouwjaar: 2002

*Constructies gebouwd vanaf 2001 moeten niet onderzocht worden*

| Opmerking | Het tuinhuis heeft een bouwjaar na 2001. Historische luchtfotos ter staving |

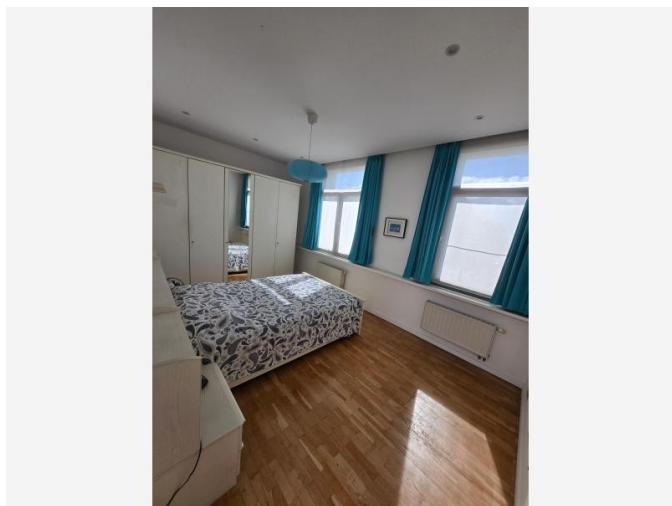
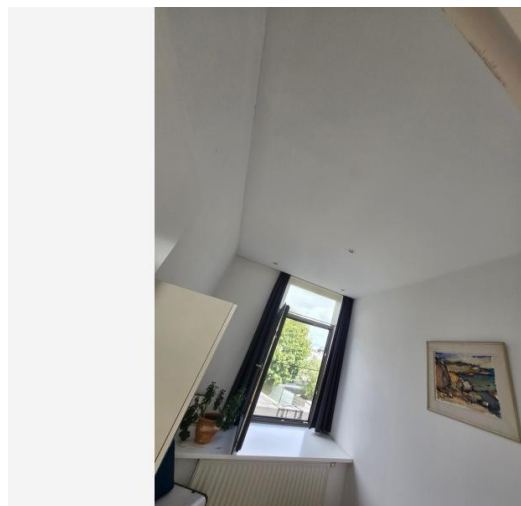
De plafonds zijn gemaakt van niet-asbestverdachte materialen (bijvoorbeeld laminaat, gyproc, ...), deze toepassingen zijn niet asbestverdacht.

| Basis voor advies | De asbestdeskundige beoordeelt het materiaal als niet-asbestverdacht. |

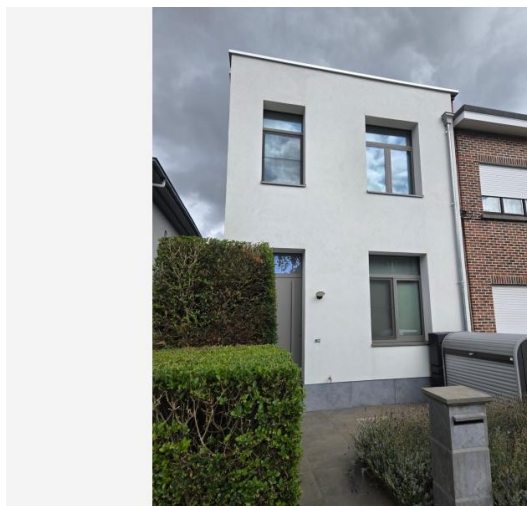
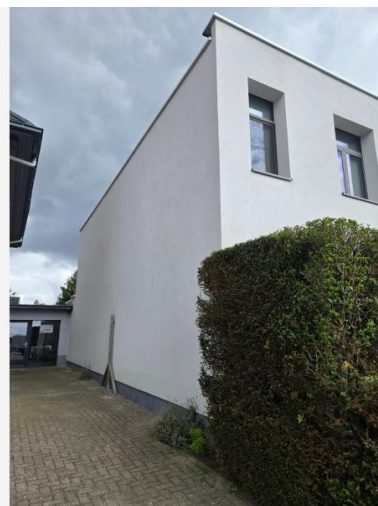
De crepi thv de buitengevels is onderdeel van een gevelrenovatie uit 2024

| Basis voor advies | Beoordeling op basis van een bewijsdocument. |
| (Asbest)materiaal | In-situ afwerkingslagen - Crepi |

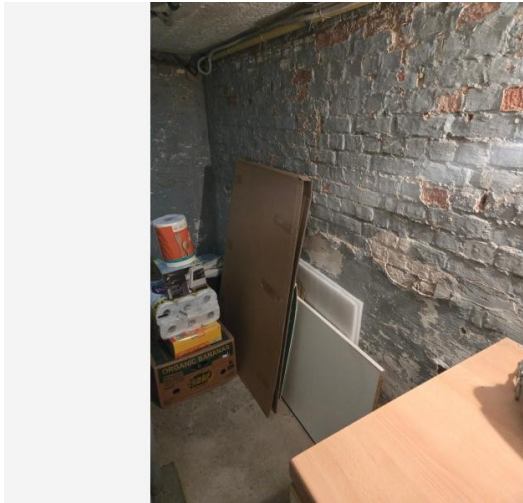
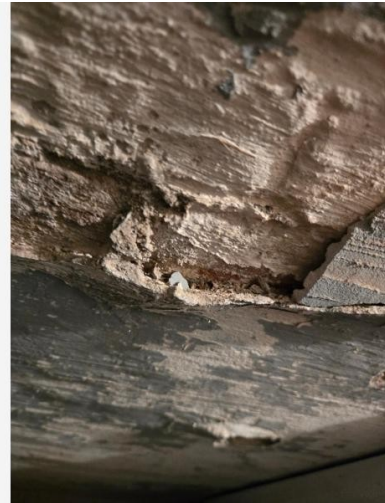
## Fiche 4: Cementering kelder

Geen asbest

| # | Type | Referentie | Resultaat |
|---|---|---|---|
| 4.1 | Mengmonster | M1 | Geen asbest |

| Beschrijving | Cementering kelder |

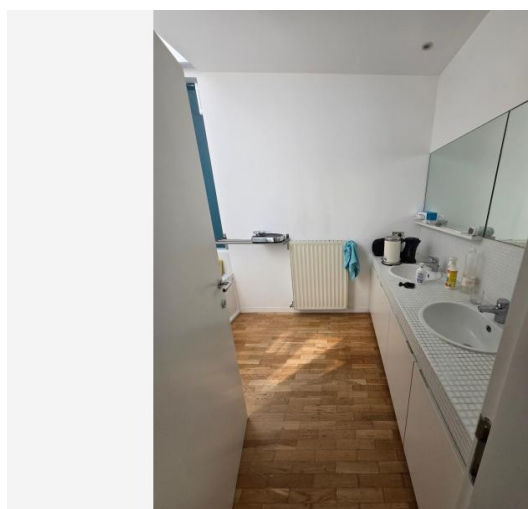
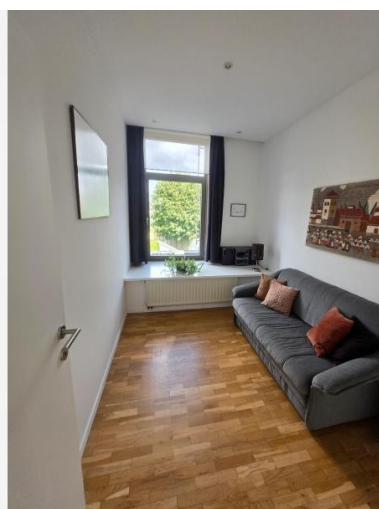
### Fiche 5: Vernieuwing pleisterwerk (2002)

| Beschrijving | Notitie | Terug te vinden op plannen |
|---|---|---|
| Fiche 5: Vernieuwing pleisterwerk (2002) | Bij een ingrijpende renovatie uit 2002 is al het pleisterwerk verwijderd en vernieuwd. | - |

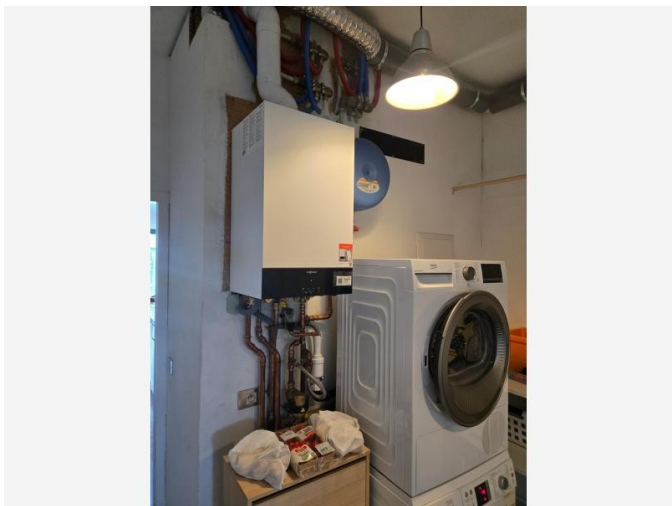
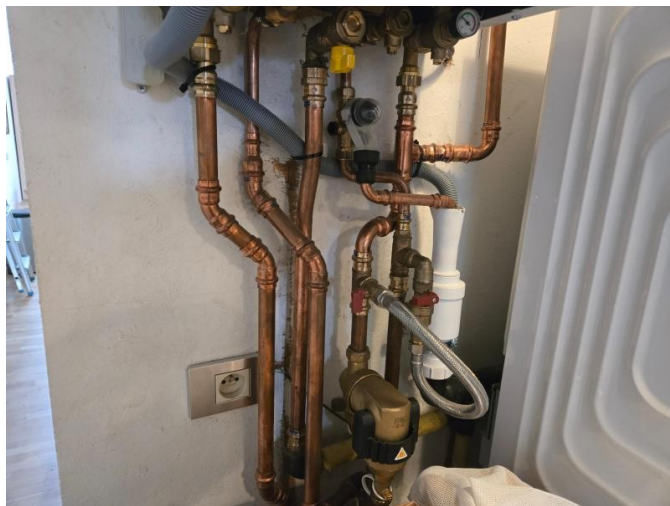
## Fiche 6: Geen asbestverdachte stookinstallatie

| Beschrijving | Notitie | Terug te vinden op plannen |
|---|---|---|
| Fiche 6: Geen asbestverdachte stookinstallatie | De stookinstallatie bevat geen asbestverdachte onderdelen. | - |

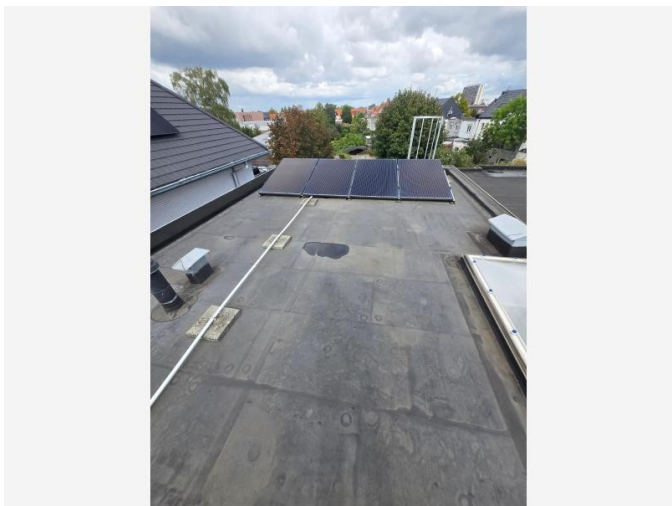
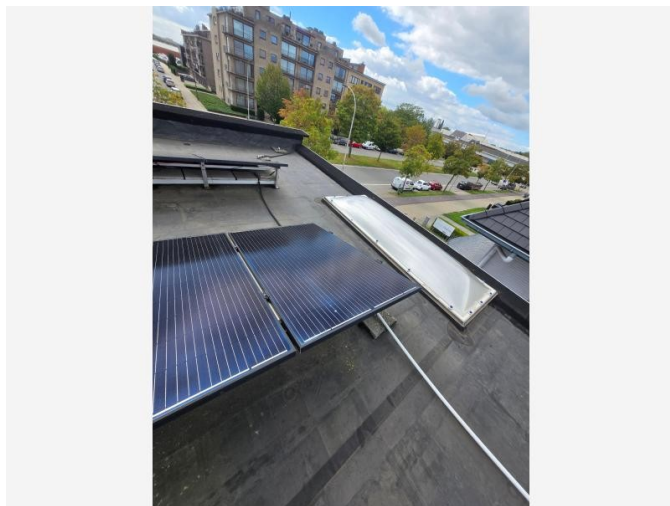
## Fiche 7: EPDM platdak

| Beschrijving | Notitie | Terug te vinden op plannen |
|---|---|---|
| Fiche 7: EPDM platdak | De dakbedekking bestaat uit EPDM. | Plan 1.5: Dakplan |

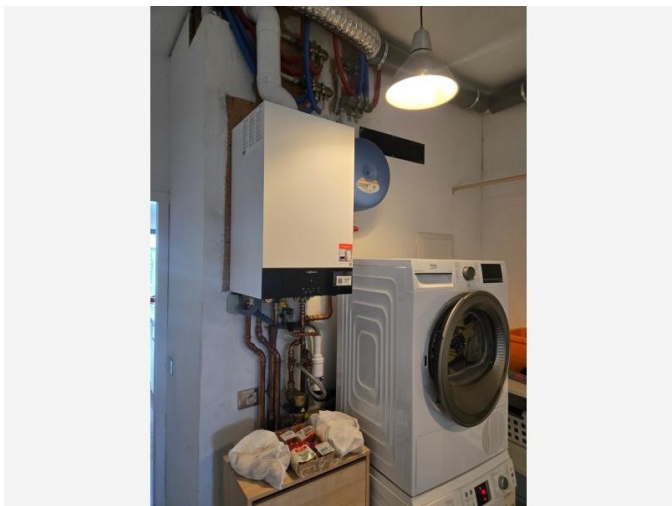
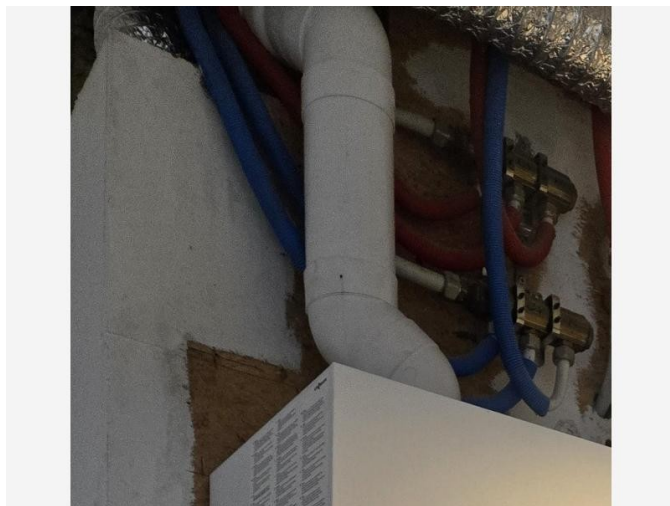
## Fiche 8: Rookgaskanaal uit niet asbestverdacht materiaal

| Beschrijving | Notitie | Terug te vinden op plannen |
|---|---|---|
| Fiche 8: Rookgaskanaal uit niet-asbestverdacht materiaal | Het rookgaskanaal bestaat uit een niet-asbestverdacht materiaal. | - |

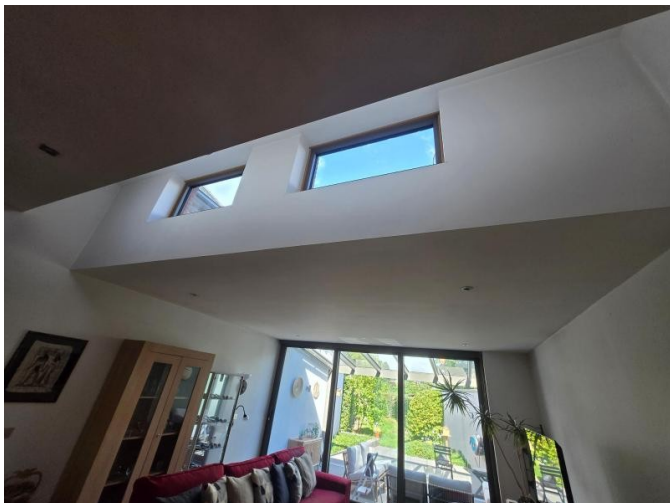
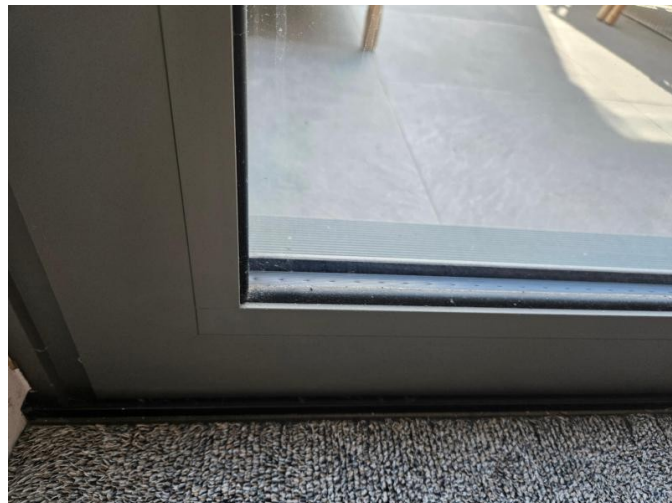
## Fiche 9: Geen asbestverdachte mastieken vastgesteld

| Beschrijving | Notitie | Terug te vinden op plannen |
|---|---|---|
| Fiche 9: Geen asbestverdachte mastieken vastgesteld | <p>Tijdens het plaatsbezoek werd het volledige inspectiegebied geïnspecteerd met aandacht voor mastieken en afdichtingsvoegen.</p> <p>Op basis van visuele vaststellingen werden geen asbestverdachte mastieken aangetroffen in alle ramen van het volledige inspectiegebied.</p> | - |
