# Asbestinventarisatetest

Berlaarbaan 494, 2861 Sint-Katelijne-Waver

Attestnummer : 20260310-000008.000

Uitgegeven op : 10.03.2026

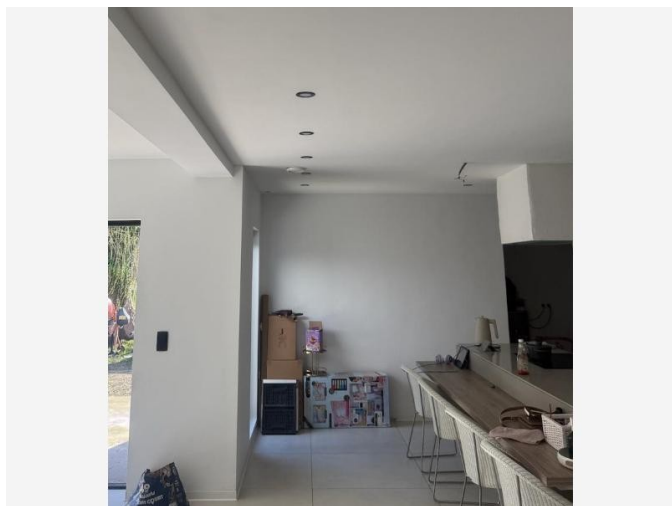
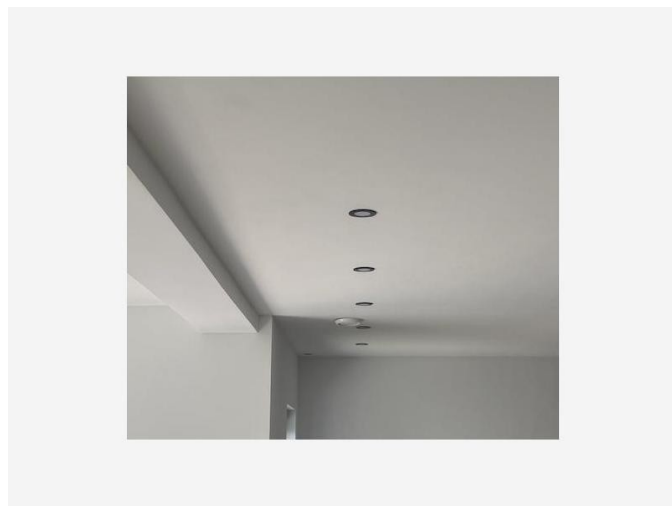
Achter het plafond zouden mogelijks asbestverdachte toepassingen aanwezig kunnen zijn.

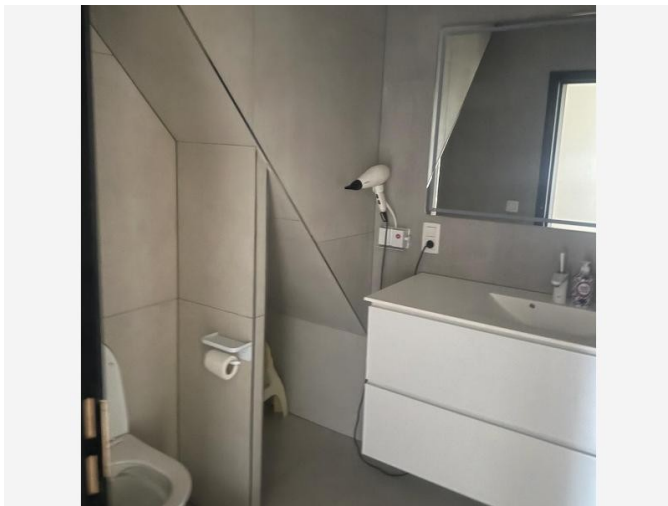
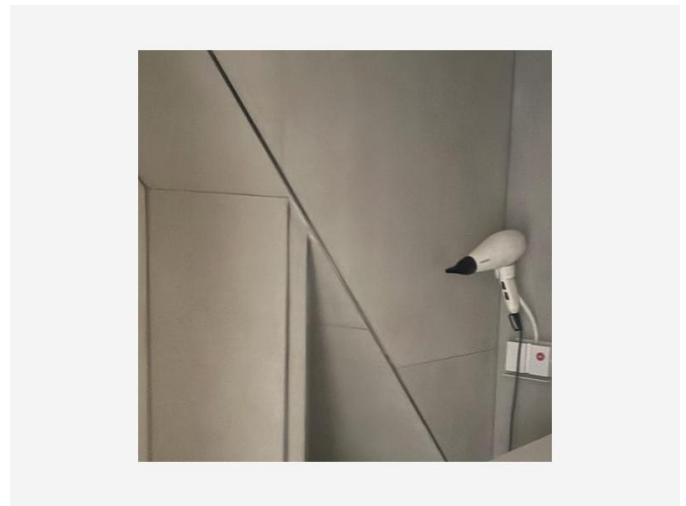
Achter het tegelwerk zouden er asbestverdachte toepassingen aanwezig kunnen zijn.

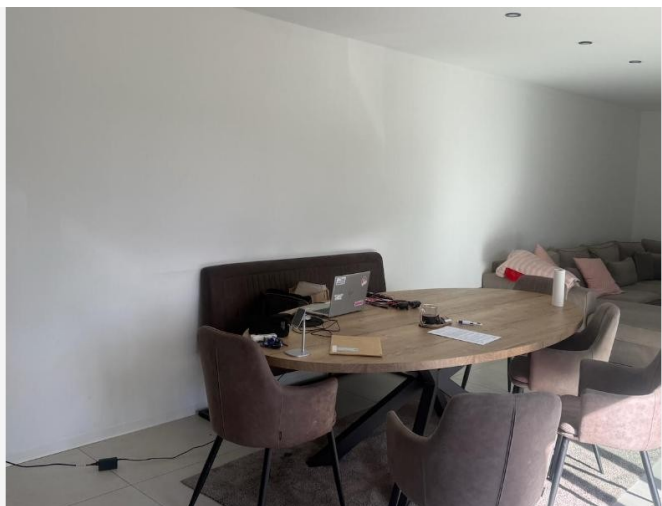
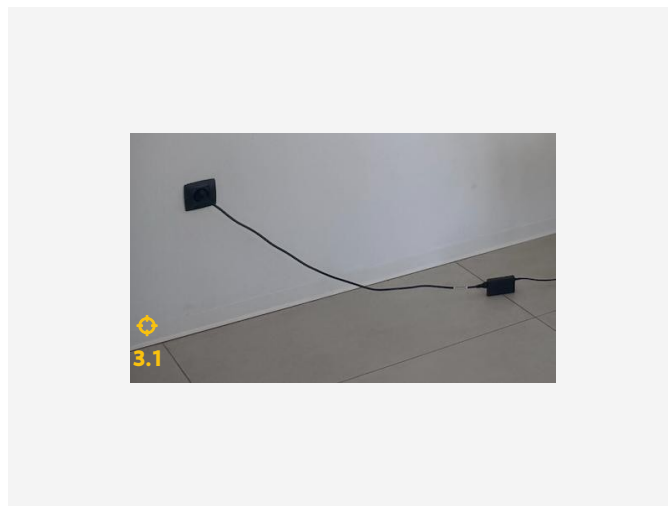
## Fiche 3: Pleister muren

Geen asbest

| # | Type | Referentie | Resultaat |
|---|---|---|---|
| 3.1 | Mengmonster | M01 | Geen asbest |

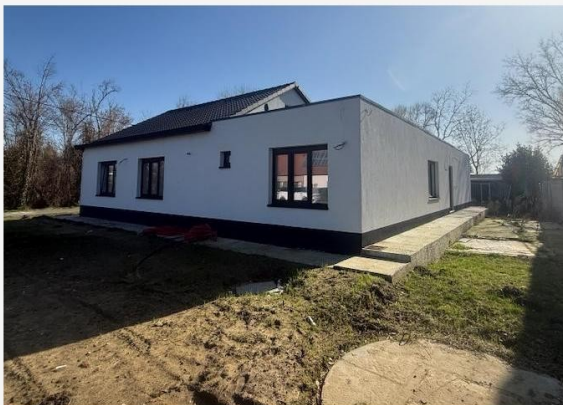
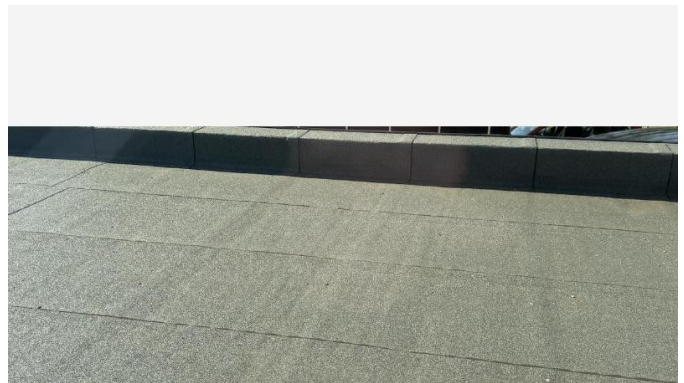
### Fiche 4: Plat dak

| Beschrijving | Notitie | Terug te vinden op plannen |
|---|---|---|
| Fiche 4: Plat dak | Geplaatst na 2024. | Plan 1.4: Bovenaanzicht |

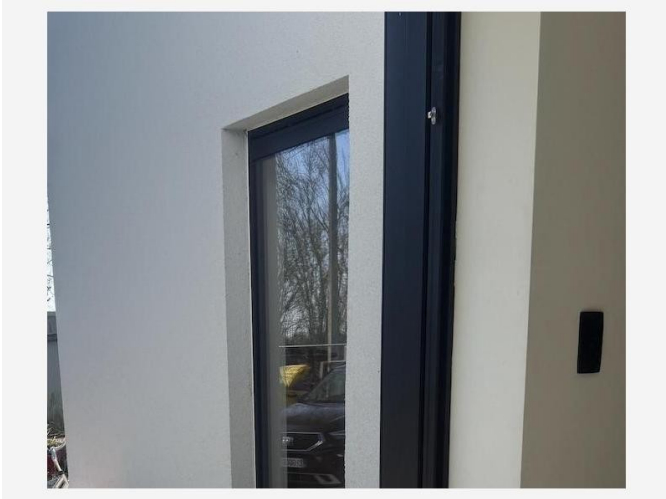
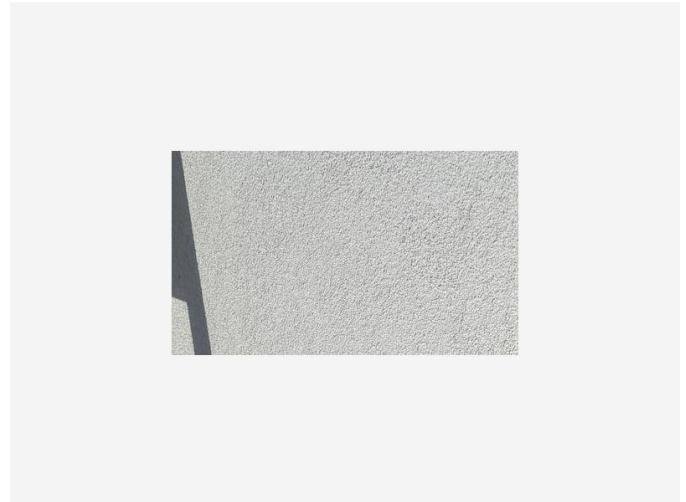
## Fiche 5: Crepi buitengevel

| Beschrijving | Notitie | Terug te vinden op plannen |
|---|---|---|
| Fiche 5: Crepi buitengevel | Geplaatst na 2023. | Plan 1.1: Gelijkvloers<br>Plan 1.4: Bovenaanzicht |

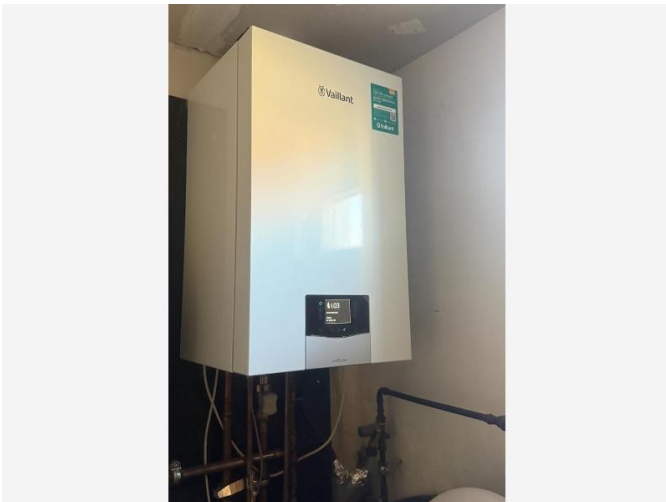
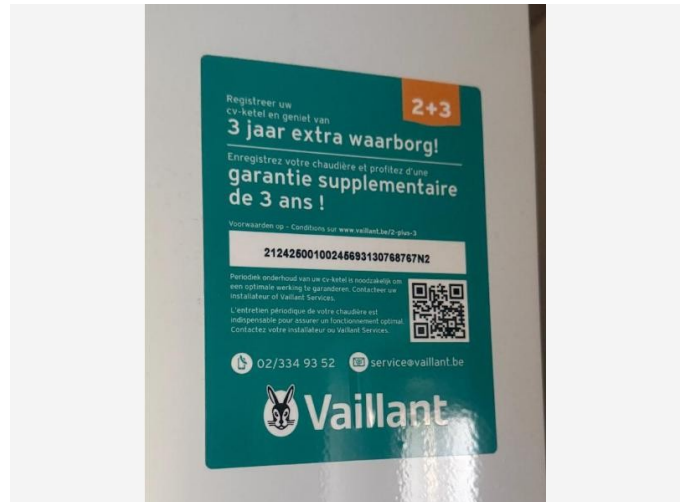
## Fiche 6: CV

| Beschrijving | Notitie | Terug te vinden op plannen |
|---|---|---|
| Fiche 6: CV | Bouwjaar: 2024 | - |

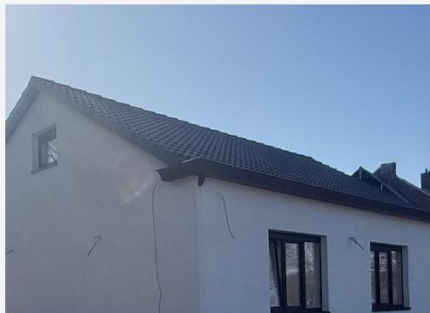
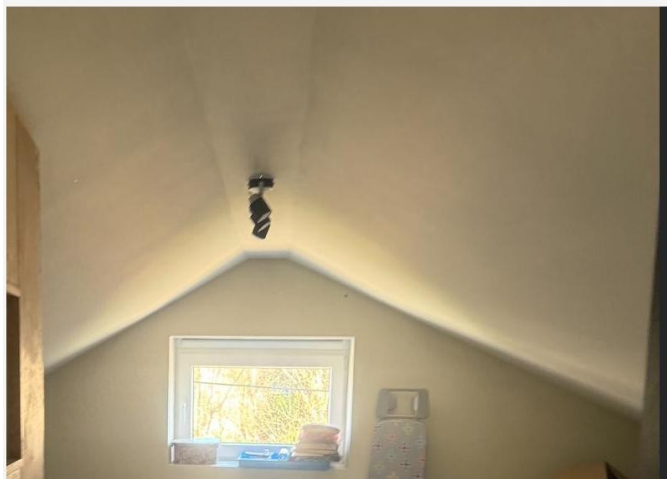
## Fiche 8: Onderdak

| Beschrijving | Notitie | Terug te vinden op plannen |
|---|---|---|
| Fiche 8: Onderdak | Vervangen na 2024. | Plan 1.3: 1ste verdiep |
