# Asbestinventarisatetest

Kessel-Dorp 95/101, 2560 Nijlen

Attestnummer : **20260624-000055.000**

Uitgegeven op : **24.06.2026**

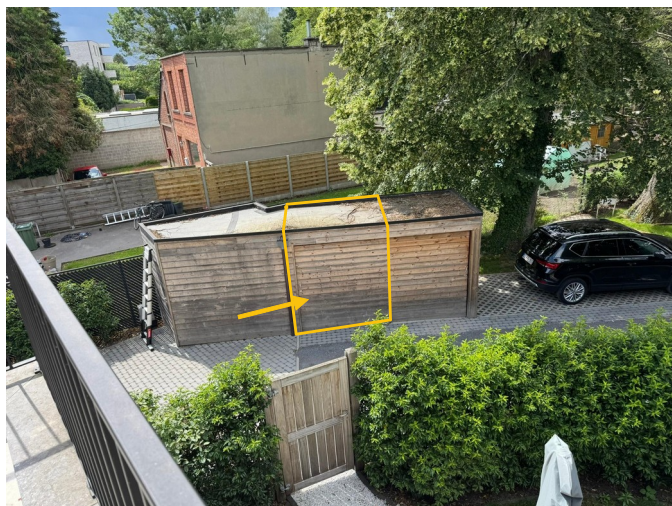
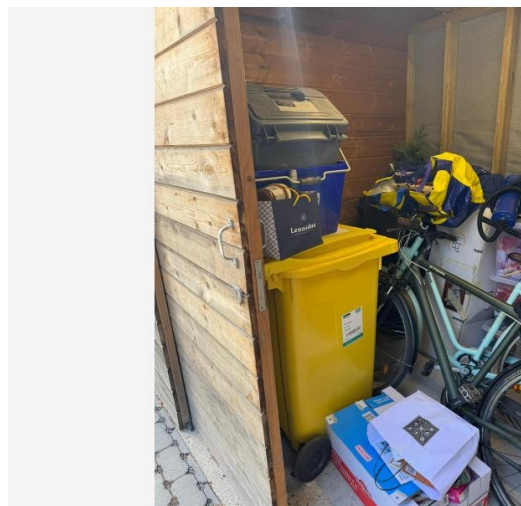
### Informatie over een niet-asbestverdacht materiaal

De constructie werd geïnspecteerd. Er werden geen asbestverdachte materialen vastgesteld (behoudens de materialen/toepassingen waarvoor een bronfiche werd opgemaakt).

| Basis voor advies | De asbestdeskundige beoordeelt het materiaal als niet-asbestverdacht. |

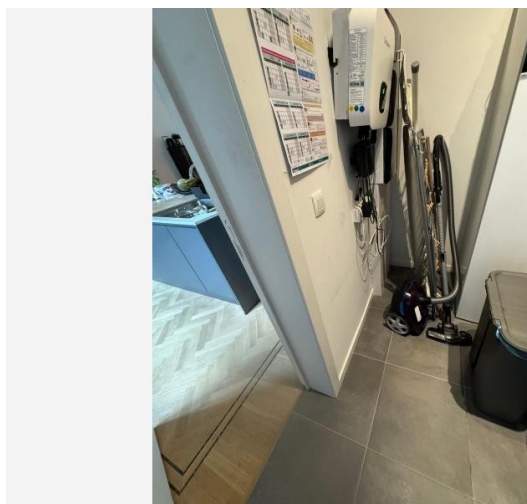
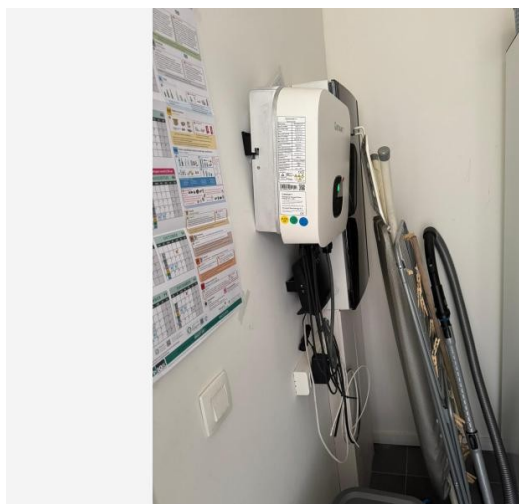
## Fiche 2: elektrische installatie (verdeelbord/sturingskast/...) - 031-adv-neg

### Informatie over een niet-asbestverdacht materiaal

De elektrische installatie (meterkast/verdeelbord/sturingskast/....) werd geïnspecteerd. Er werden geen asbestverdachte toepassingen vastgesteld.

| Basis voor advies | De asbestdeskundige beoordeelt het materiaal als niet-asbestverdacht. |

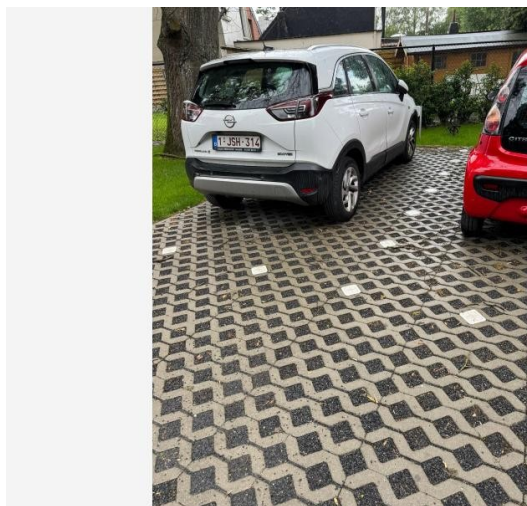
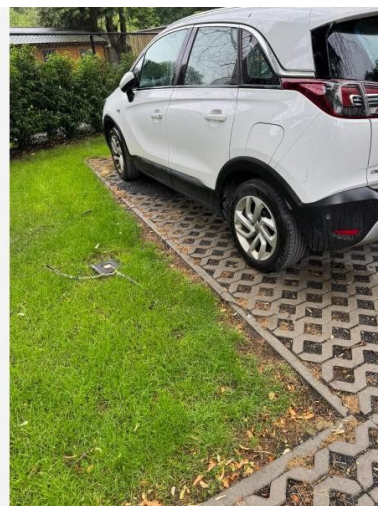
### Informatie over een niet-asbestverdacht materiaal

De constructie werd geïnspecteerd. Er werden geen asbestverdachte materialen vastgesteld (behoudens de materialen/toepassingen waarvoor een bronfiche werd opgemaakt).

| Basis voor advies | De asbestdeskundige beoordeelt het materiaal als niet-asbestverdacht. |

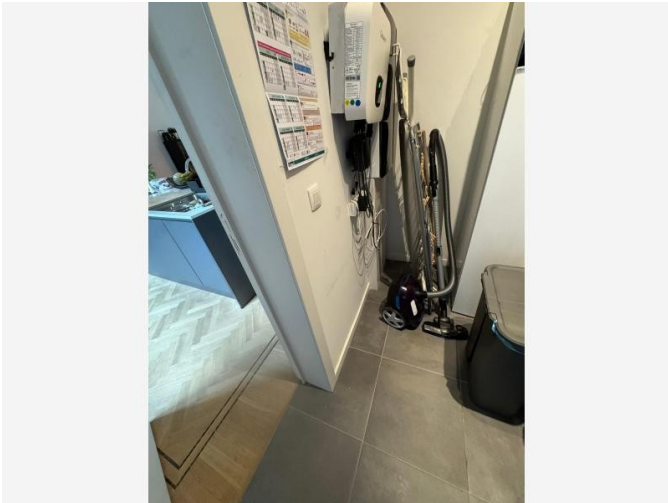
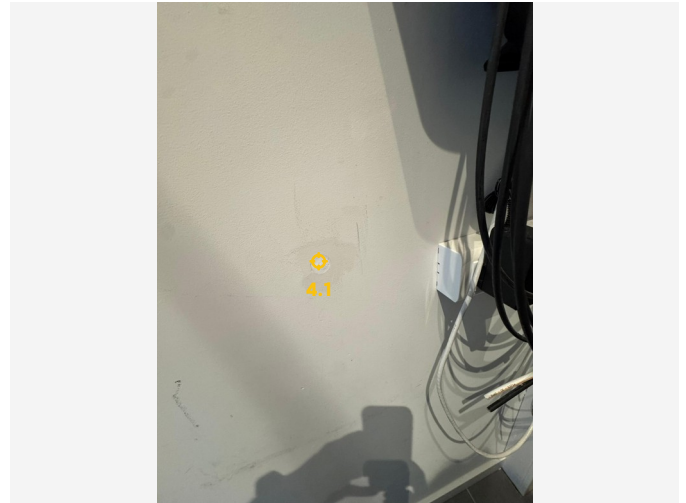
## Fiche 4: pleisterwerk muren

### Conclusie

Geen asbest

| # | Type | Referentie | Resultaat |
|---|---|---|---|
| 4.1 | Mengmonster | AP 249B-1 - app 101 - pleister muren | Geen asbest |

| Bindmiddel van materiaal | Gips - kalk |
| Gebondenheid op basis van bindmiddel | Niet-hechtgebonden |

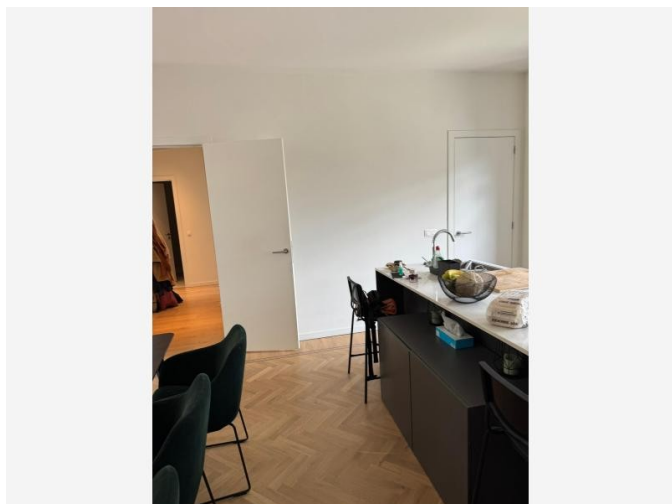
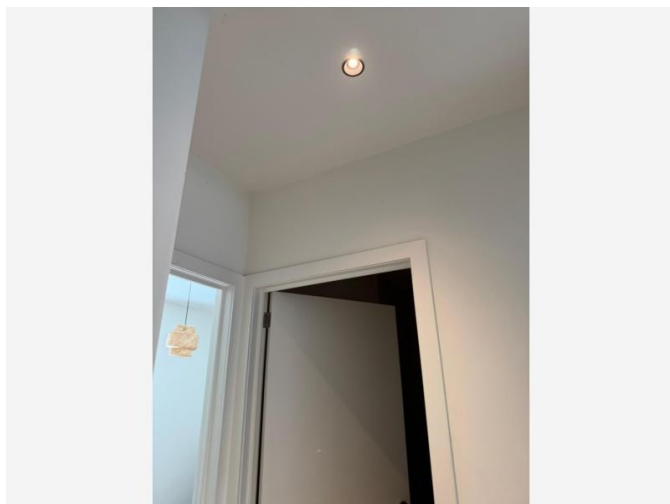
### Fiche 5: pleisterwerk plafonds - niet bereikbaar

| Beschrijving | Notitie | Terug te vinden op plannen |
|---|---|---|
| Fiche 5: pleisterwerk plafonds - niet bereikbaar | De plafonds van het appartement zijn overal afgewerkt met een verlaagd plafond met gipskarton | Plan 1.3: AP249B-01 - v1 - plafonds |

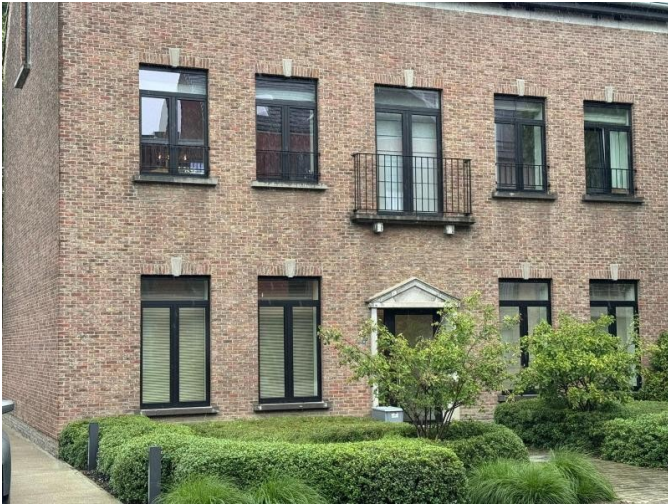
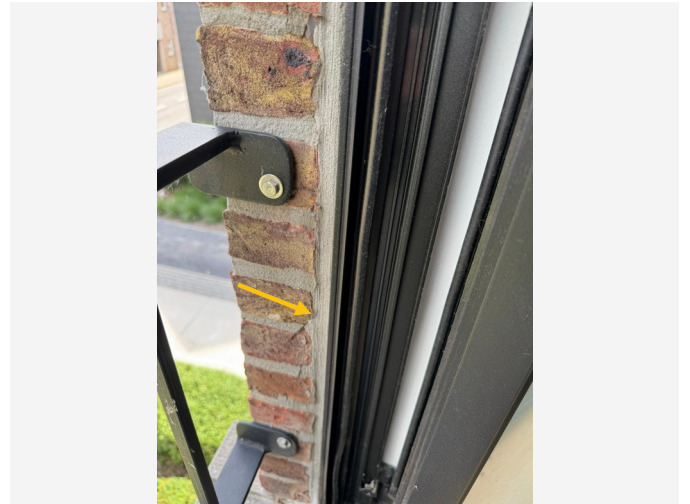
## Fiche 8: afdichting gevel/schrijnwerk (mastiek/kit/...)

| Beschrijving | Notitie | Terug te vinden op plannen |
|---|---|---|
| Fiche 8: afdichting gevel/schrijnwerk (mastiek/kit/...) | De voegvulling is uitgevoerd in een cementhoudend materiaal. Deze toepassing is niet asbestverdacht. Deze toepassing maakt onderdeel uit van de gemeenschappelijke delen van het gebouw. | - |

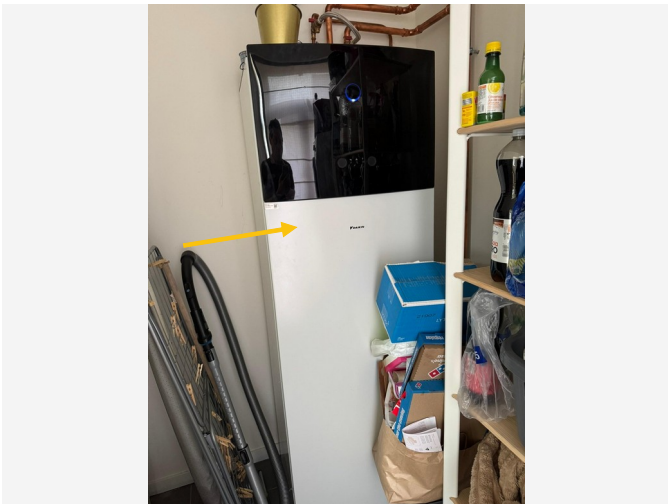
## Fiche 9: (onderdelen aan de) stookketel - niet aanwezig

| Beschrijving | Notitie | Terug te vinden op plannen |
|---|---|---|
| Fiche 9: (onderdelen aan de) stookketel - niet aanwezig | Er is geen stookketel aanwezig in het inspectiegebied. De verwarming in de woning gebeurt met een warmtepomp, geleverd en geplaatst in 2022/2023. | - |

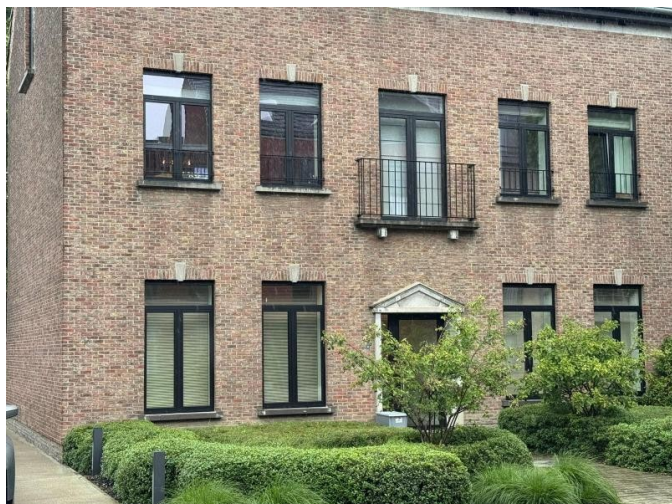
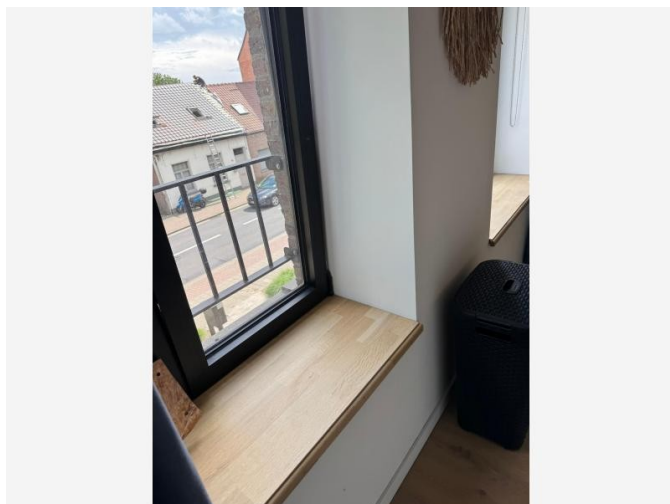
## Fiche 13: afdichting schrijnwerk/beglazing (mastiek/kit/...) - niet aanwezig

| Beschrijving | Notitie | Terug te vinden op plannen |
|---|---|---|
| Fiche 13: afdichting schrijnwerk/beglazing (mastiek/kit/...) - niet aanwezig | Het buitenschrijnwerk werd vervangen tijdens de renovatiewerken in 2022. Zie factuur als bewijsdocument. | - |
