# Asbestinventarisatetest

Weynesbaan 121, 2820 Bonheiden

Attestnummer : 20260609-000305.000

**Asbestveilig** (maar niet asbestvrij)

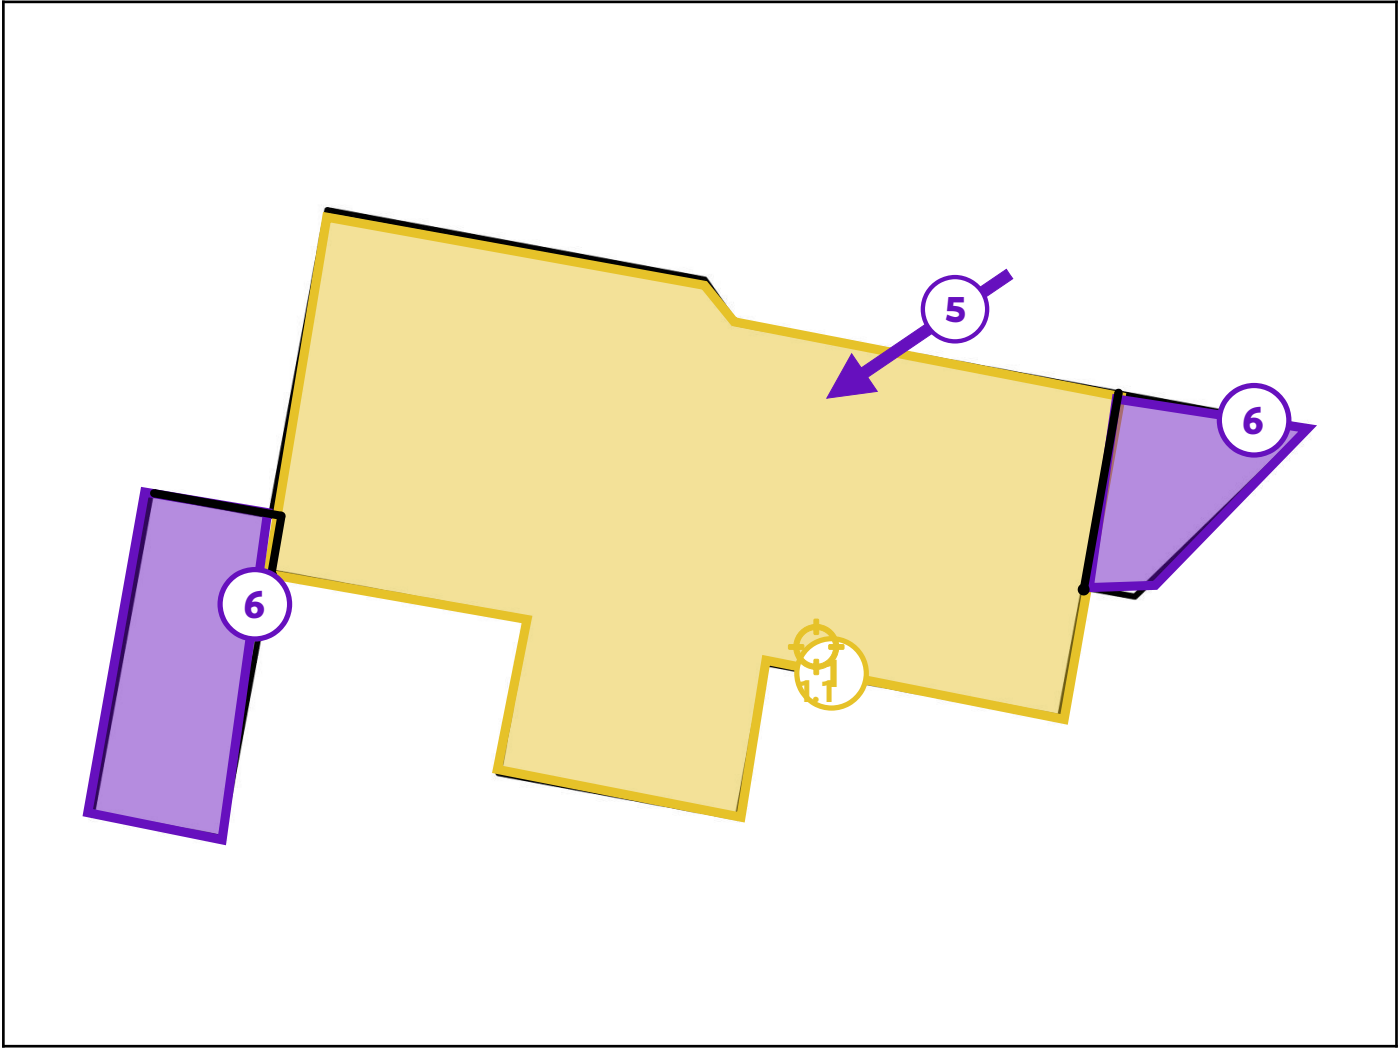
# Plan 1.3: Bovenaanzicht

| Beschrijving | Type | Actie |
|---|---|---|
| 1. onderdakplaten | Asbestmateriaal | Zorgvuldig beheren |
| 1.1 Code: M01 | Puntmonster | - |

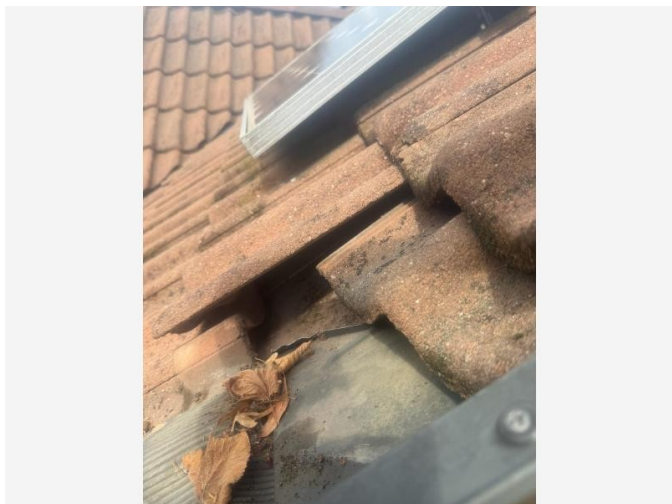
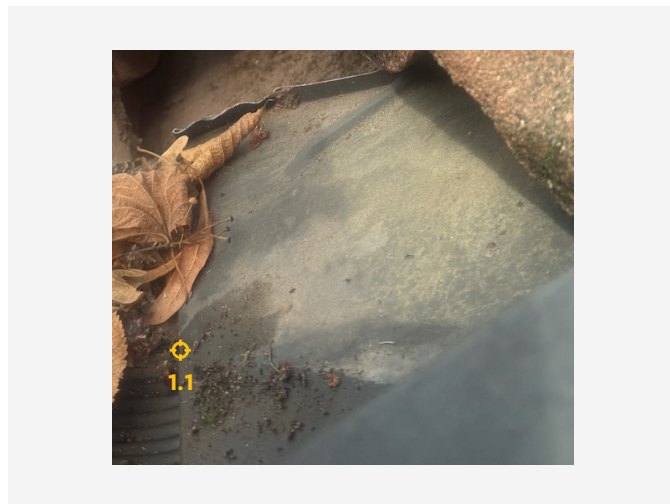
Het asbestmateriaal valt onder de mijlpaal van 2040.

| Eindbeoordeling materiaalrisico | Laag materiaalrisico en/of verlaagde kans op vezelvrijgave |

| Gebondenheid | Categorie 1: hechtgebonden in oorsprong |
| Asbestsoort (vezeltype) | Alleen chrysotiel aanwezig |
| Asbestconcentratie | Laag (< 50%) |
| Afschermingsgraad van het gehele materiaal | Geheel of deels vrij aan de buitenlucht, maar geen contact met binnenlucht |
| Toestand van het materiaal | Licht beschadigd, licht verweerd. Intacte calciumsilicaatplaat of materiaal met categorie 3-gebondenheid |

| # | Type | Referentie | Resultaat |
|---|---|---|---|
| 1.1 | Puntmonster | M01 | Chrysotiel |

| Beschrijving | onderdakplaten |
| Hoeveelheid (oppervlakte - dikte - aantal) | • 190,00 m <sup>2</sup> - 1,00 cm - 1 stuk |

Zorgvuldig beheren

- Zorg voor een veilig beheer. Vermijd het beschadigen van het asbestmateriaal. Controleer de toestand jaarlijks op wijzigingen.

- Eenvoudige handelingen: mag via doe-het-zelf of door werknemer(s) met opleidingsattest eenvoudige handelingen  
Deze toepassing kan door een aannemer die over een opleidingsattest eenvoudige handelingen beschikt, verwijderd worden indien er geen verhoogd risico op vrijgave van

asbestvezels (max. concentratie 0,01 vezels/cm<sup>3</sup> - CODEX Art. VI.3-54) ontstaat en de toepassing voorafgaand en tijdens wordt gefixeerd/bevochtigd; de individuele elementen zonder machinale werktuigen en zonder breken of gooien een voor een losgemaakt worden; en ten slotte luchtdicht en dubbelverpakt (conform de richtlijnen van het recyclagepark) weggevoerd worden naar een erkend afvalpunt (recyclagepark).

In de zone mogen geen derden en/of minderjarigen aanwezig zijn en moet elke betrokken persoon steeds gepaste persoonlijke beschermingsmiddelen (FFP3 wegwerpmasker of halfgelaadsmasker met P3 filter + wegwerphandschoenen + beschermkledij, overall CAT III type 5/6) dragen + afspoelbaar schoeisel)

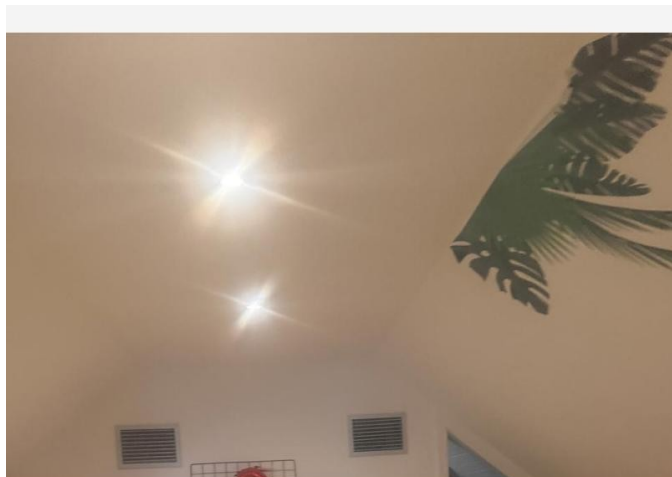
Situeringsfoto

Achter het vals plafond zouden mogelijks asbestverdachte toepassingen aanwezig kunnen zijn.

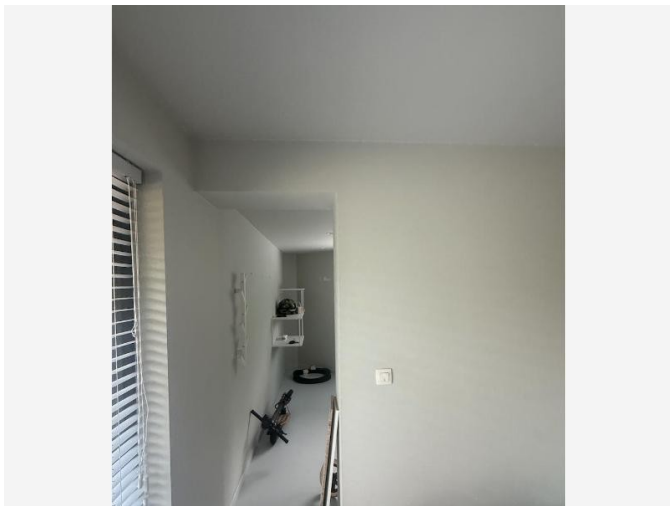
Situeringsfoto

Achter de binnenwanden zouden mogelijks asbestverdachte toepassingen aanwezig kunnen zijn.

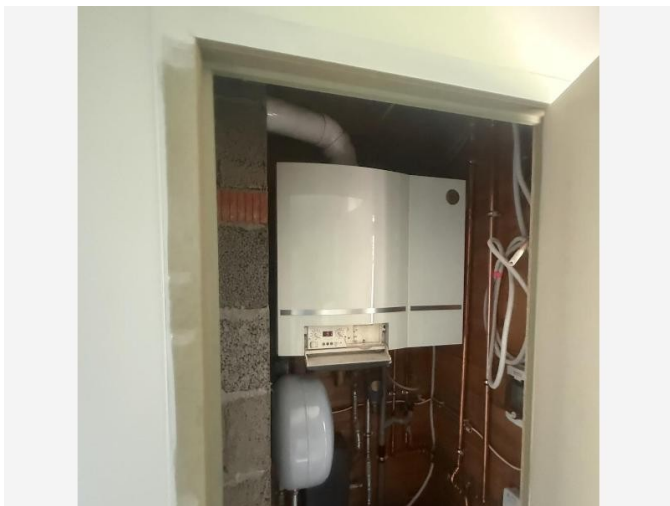
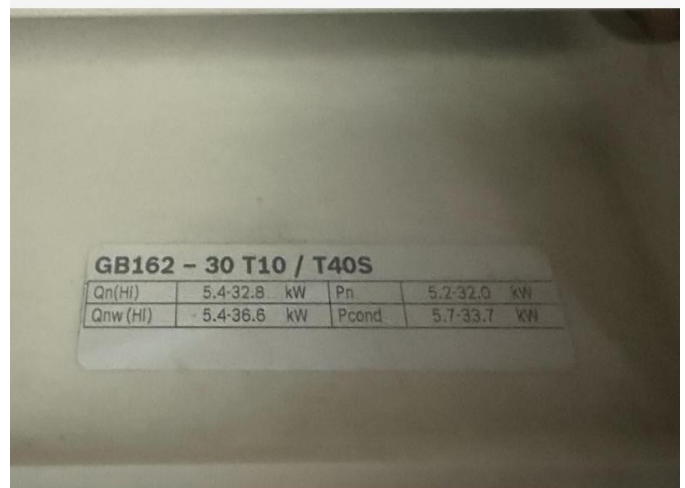
### Fiche 7: CV

| Beschrijving | Notitie | Terug te vinden op plannen |
|---|---|---|
| Fiche 7: CV | De CV zou mogelijks asbestverdachte toepassingen kunnen bevatten. | Plan 1.1: Gelijkvloers |
