# Asbestinventarisatetest

Liersesteenweg 272, 2220 Heist-op-den-Berg

Attestnummer : 20260919-000135.000

**Niet-asbestveilig**

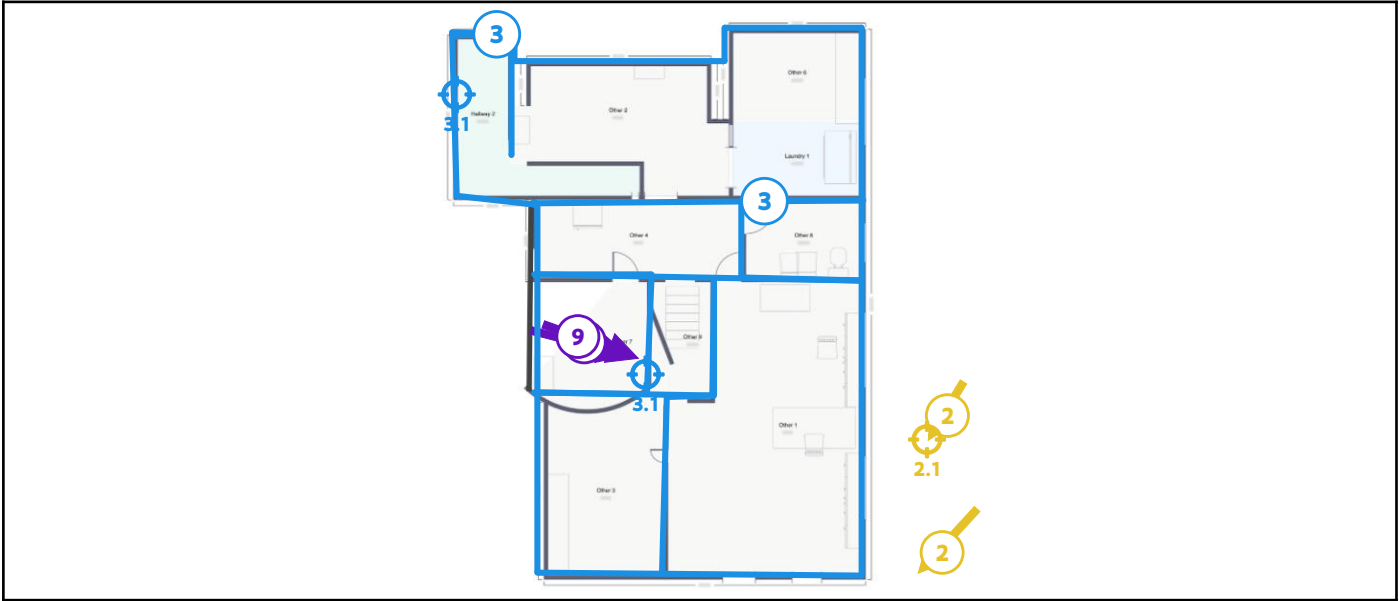
# Plan 1.1: Kelder

| Beschrijving | Type | Actie |
|---|---|---|
| 2. Steunpalen | Asbestmateriaal | Zorgvuldig beheren |

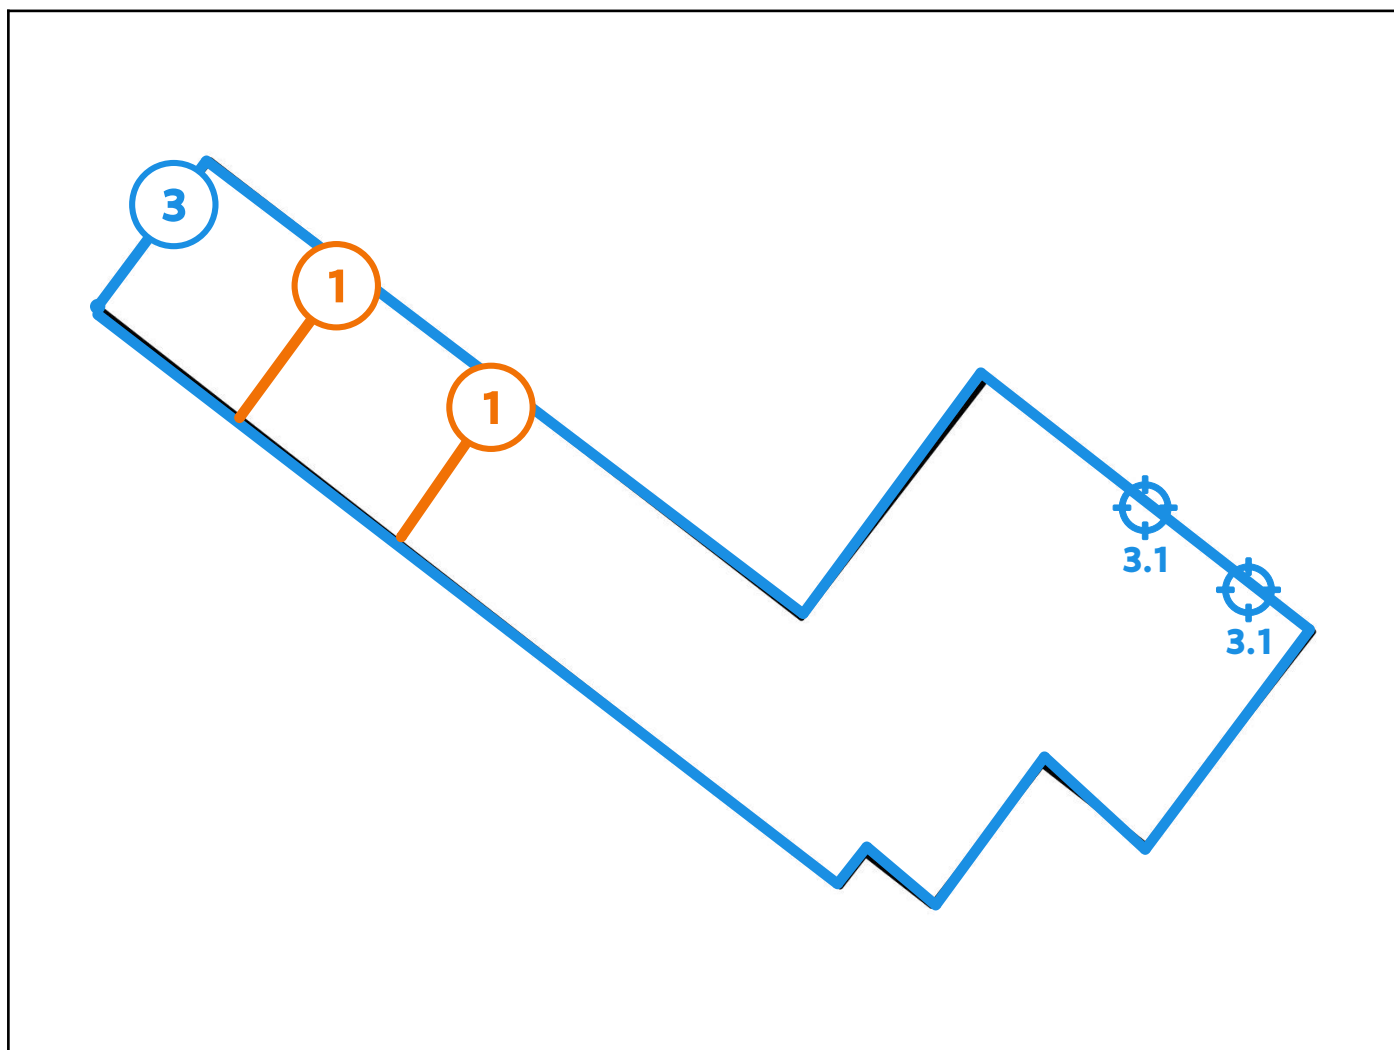
## Plan 2.1: Zichtbare onderkeldering

| Beschrijving | Type | Actie |
|---|---|---|
| 1. cementbuizen zichtbare onderkeldering | Asbestmateriaal | <a href="#">Verwijderen</a> |

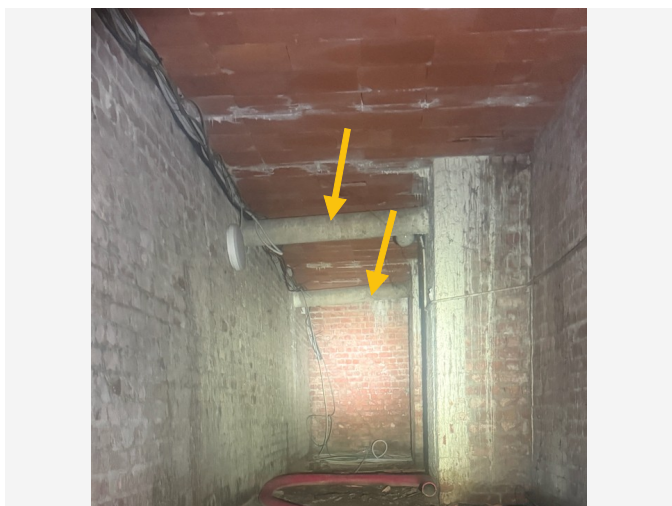
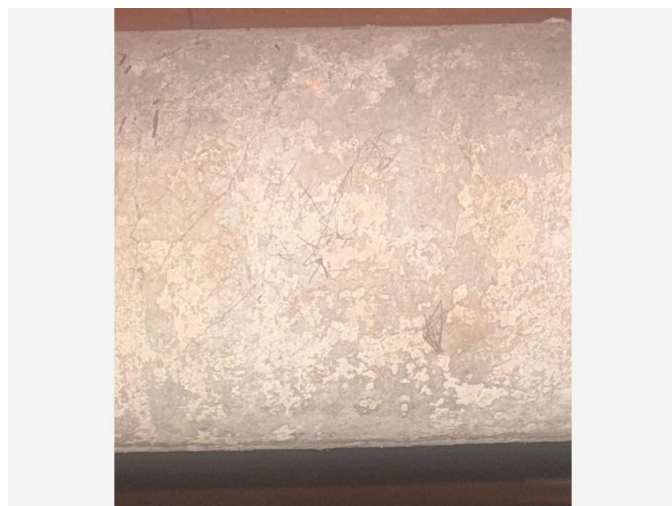
| Fiche 1: cementbuizen zichtbare onderkeldering..... | 14 |

Het asbestmateriaal valt onder de mijlpaal van 2040.

| Eindbeoordeling materiaalrisico | Verhoogd materiaalrisico en/of verhoogde kans op vezelvrijgave |

| Asbestsoort (vezeltype) | Crocidoliet aanwezig |
| Afschermingsgraad van het gehele materiaal | Geheel of deels vrij aan de binnenlucht, maar geen contact met binnenluchtstromen |
| Toestand van het materiaal | Licht beschadigd, licht verweerd. Intacte calciumsilicaatplaat of materiaal met categorie 3-gebondenheid |

| Beschrijving | cementbuizen zichtbare onderkeldering |
| Asbestmateriaal | Buis, koker, leiding, pijp, doorvoer |
| Hoeveelheid (lengte - omtrek - dikte - aantal) | <ul style="list-style-type: none"><li>• 2,00 m - 100,00 cm - 2,00 cm - 2 stuks</li></ul> |

Verwijderen

- Zorg voor een veilig beheer. Vermijd het beschadigen van het asbestmateriaal. Controleer de toestand jaarlijks op wijzigingen.
- Verwijder dit asbestmateriaal zo snel mogelijk. Volg de toestand goed op.

- Hermetische zone (erkend asbestverwijderaar)  
Deze toepassing mag u niet zelf verwijderen.  
Alleen erkende asbestverwijderaars mogen deze methode gebruiken.

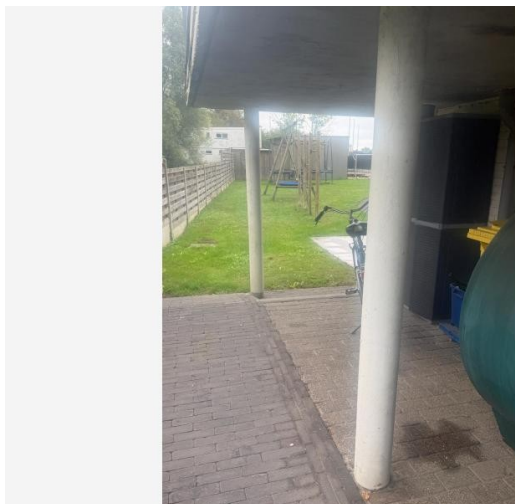
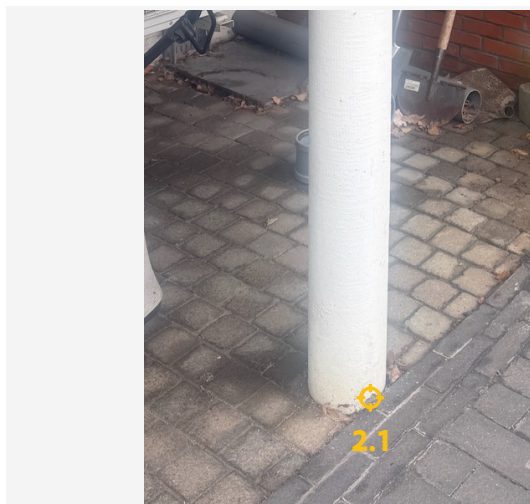
| Fiche 2: Steunpalen..... | 17 |

Het asbestmateriaal valt onder de mijlpaal van 2040.

| Eindbeoordeling materiaalisico | Laag materiaalisico en/of verlaagde kans op vezelvrijgave |

| Asbestsoort (vezeltype) | Crocidoliet aanwezig |
| Toestand van het materiaal | Licht beschadigd, licht verweerd. Intacte calciumsilicaatplaat of materiaal met categorie 3-gebondenheid |

| # | Type | Referentie | Resultaat |
|---|---|---|---|
| 2.1 | Puntmonster | M04 | Crocidoliet, Chrysotiel |

| Beschrijving | Steunpalen |
| Asbestmateriaal | Verloren bekisting - Buis, koker |

Zorgvuldig beheren

- Zorg voor een veilig beheer. Vermijd het beschadigen van het asbestmateriaal. Controleer de toestand jaarlijks op wijzigingen.

- Hermetische zone (erkend asbestverwijderaar)  
Deze toepassing mag u niet zelf verwijderen.

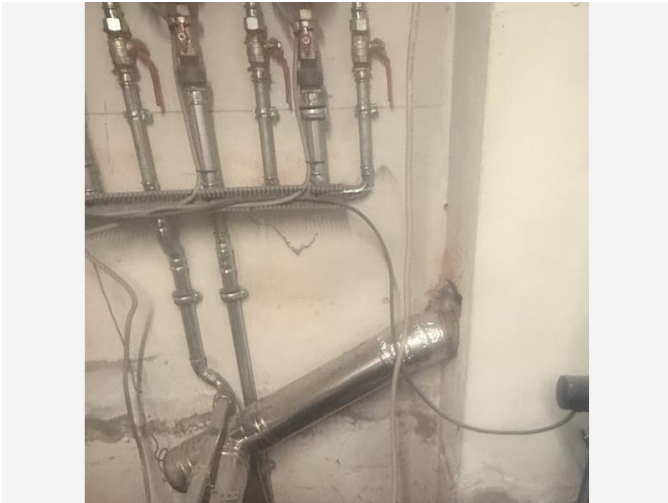
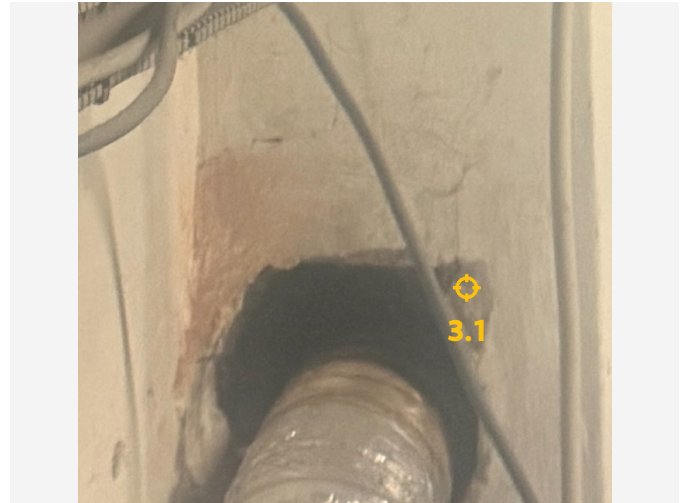
## Fiche 3: Cementering kelder

Geen asbest

| # | Type | Referentie | Resultaat |
|---|---|---|---|
| 3.1 | Mengmonster | M03 | Geen asbest |

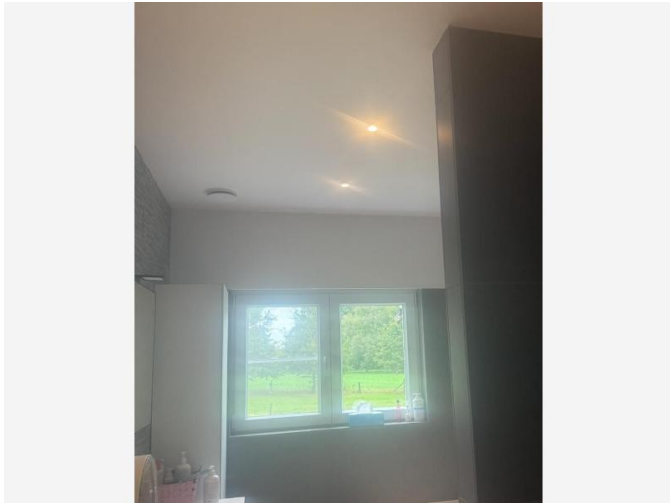
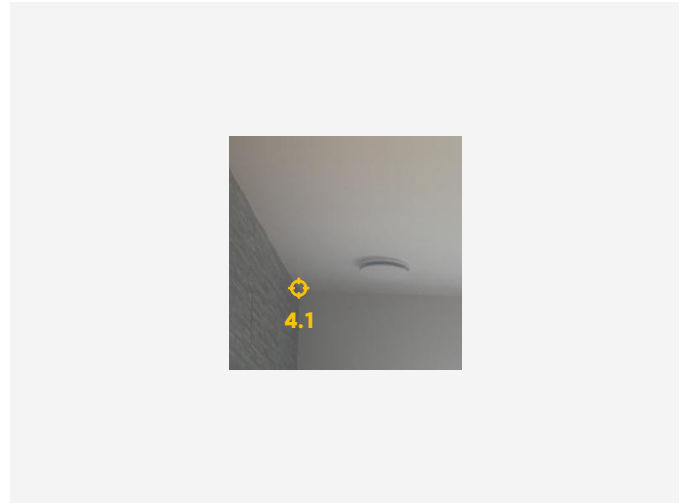
## Fiche 4: Pleister plafond

Geen asbest

| # | Type | Referentie | Resultaat |
|---|---|---|---|
| 4.1 | Mengmonster | M02 | Geen asbest |

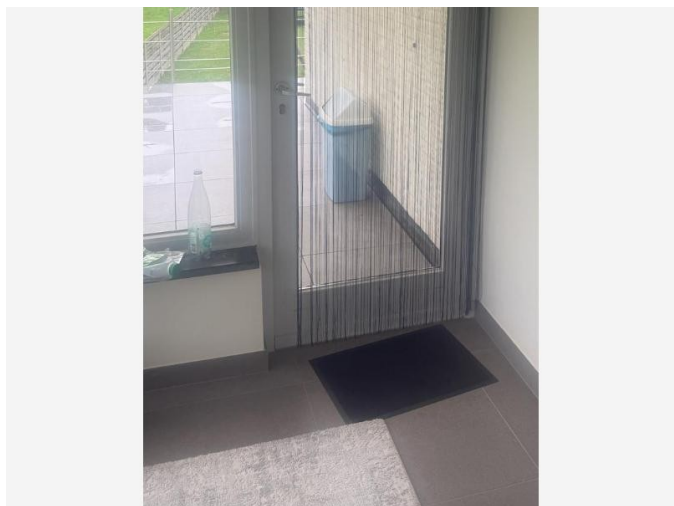
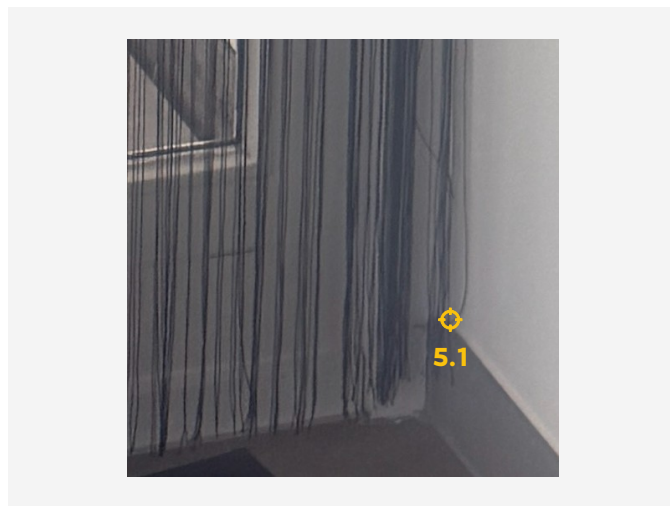
## Fiche 5: Pleister muren

Geen asbest

| # | Type | Referentie | Resultaat |
|---|---|---|---|
| 5.1 | Mengmonster | M01 | Geen asbest |
