# Asbestinventarisat attest

Jan De Cordesstr. 81, 2580 Putte

Attestnummer : 20260810-000214.000

**Niet-asbestveilig**

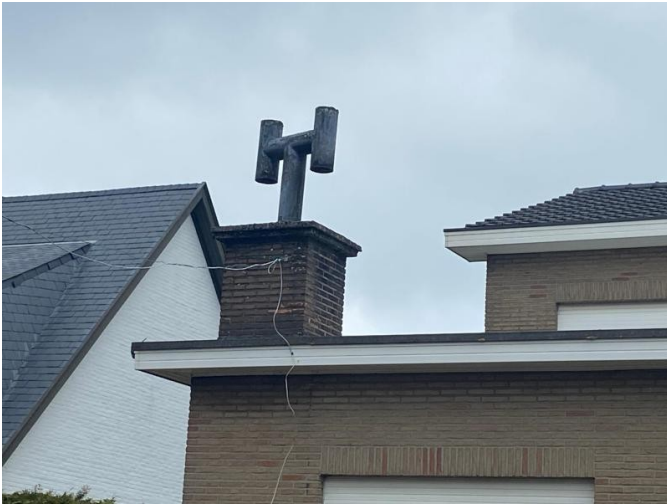
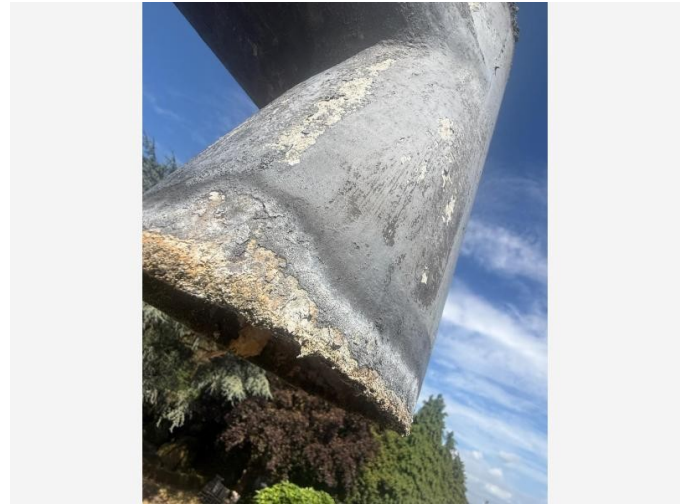
| Eindbeoordeling materiaalrisico | Verhoogd materiaalrisico en/of verhoogde kans op vezelvrijgave |

| Asbestsoort (vezeltype) | Crocidoliet aanwezig |
| Toestand van het materiaal | Matig beschadigd, matig verweerd |

| Beschrijving | Schouwhoed |
| Asbestmateriaal | Rookgaskanaal |

Verwijderen

- Zorg voor een veilig beheer. Vermijd het beschadigen van het asbestmateriaal. Controleer de toestand jaarlijks op wijzigingen.
- Verwijder dit asbestmateriaal zo snel mogelijk. Volg de toestand goed op.

- Eenvoudige handelingen: mag via doe-het-zelf of door werknemer(s) met opleidingsattest eenvoudige handelingen  
Deze toepassing kan door een aannemer die over een opleidingsattest eenvoudige handelingen beschikt of door een particulier (doe-het-zelf), verwijderd worden indien er geen verhoogd risico op vrijgave van asbestvezels (max. concentratie 0,01 vezels/cm<sup>3</sup> - CODEX Art. VI.3-54) ontstaat en de toepassing voorafgaand en tijdens wordt gefixeerd/bevochtigd; de individuele elementen zonder machinale werktuigen en zonder breken of gooien een voor een losgemaakt worden; en ten slotte luchtdicht en dubbelverpakt (conform de richtlijnen van het recyclagepark) weggevoerd worden naar een erkend afvalpunt (recyclagepark).

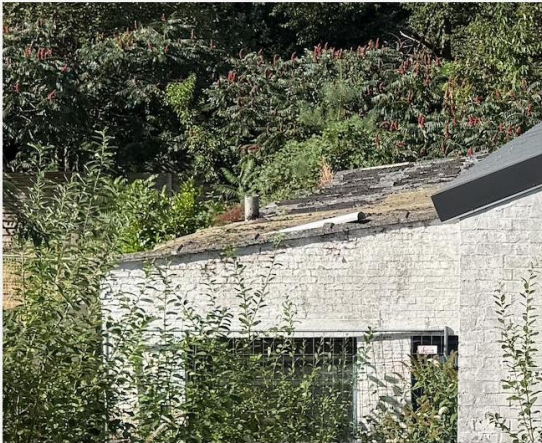
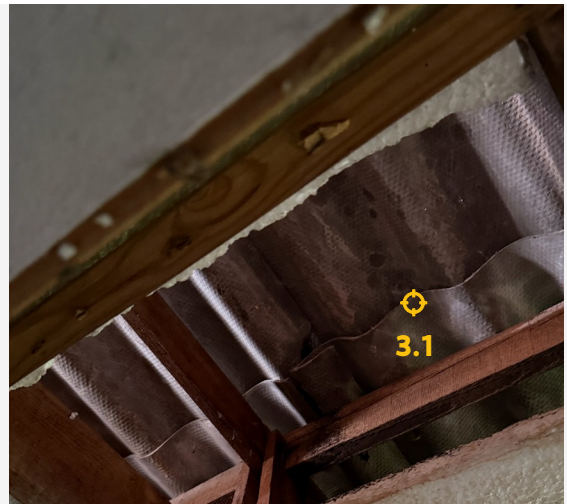
| Eindbeoordeling materiaalrisico | Verhoogd materiaalrisico en/of verhoogde kans op vezelvrijgave |

| Asbestsoort (vezeltype) | Alleen chrysotiel aanwezig |
| Toestand van het materiaal | Matig beschadigd, matig verweerd |

| # | Type | Referentie | Resultaat |
|---|---|---|---|
| 3.1 | Puntmonster | M06 | Chrysotiel |

| Beschrijving | golfplaten bijgebouw |
| Asbestmateriaal | Dak- en gevelbekleding - Golfplaat |

Verwijderen

- Zorg voor een veilig beheer. Vermijd het beschadigen van het asbestmateriaal. Controleer de toestand jaarlijks op wijzigingen.
- Verwijder dit asbestmateriaal zo snel mogelijk. Volg de toestand goed op.

- Eenvoudige handelingen: mag via doe-het-zelf of door werknemer(s) met opleidingsattest eenvoudige handelingen  
Deze toepassing kan door een aannemer die over een opleidingsattest eenvoudige handelingen beschikt of door een particulier (doe-het-zelf), verwijderd worden indien er geen verhoogd risico op vrijgave van asbestvezels (max. concentratie 0,01 vezels/cm<sup>3</sup> - CODEX Art. VI.3-54) ontstaat en de toepassing voorafgaand en tijdens wordt gefixeerd/bevochtigd; de individuele elementen zonder machinale werktuigen en zonder breken of gooien een voor een losgemaakt worden; en ten slotte luchtdicht en dubbelverpakt (conform de richtlijnen van het recyclagepark) weggevoerd worden naar een erkend afvalpunt (recyclagepark).

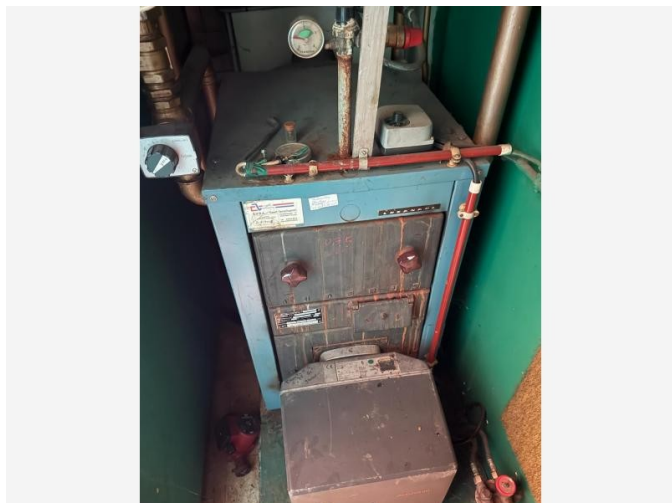
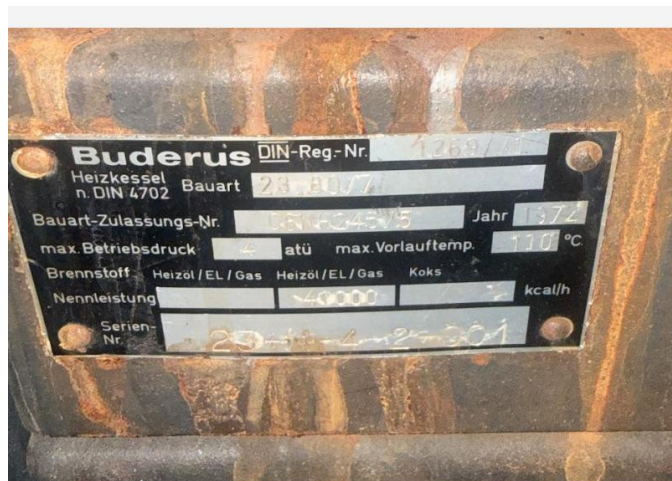
### Fiche 17: CV

| Beschrijving | Notitie | Terug te vinden op plannen |
|---|---|---|
| Fiche 17: CV | <p>In de CV zouden mogelijks asbestverdachte toepassingen aanwezig kunnen zijn.</p> <p>Deze zou gedemonteerd moeten worden om dit na te gaan.</p> <p>FD : 1972</p> | Plan 1.4: Gelijkvloers (nieuw) |
