# Asbestinventarisatetest

Sint-Jan-Berchmansstraat 55, 2800 Mechelen

Attestnummer : 20260904-000230.000

**Niet-asbestveilig**

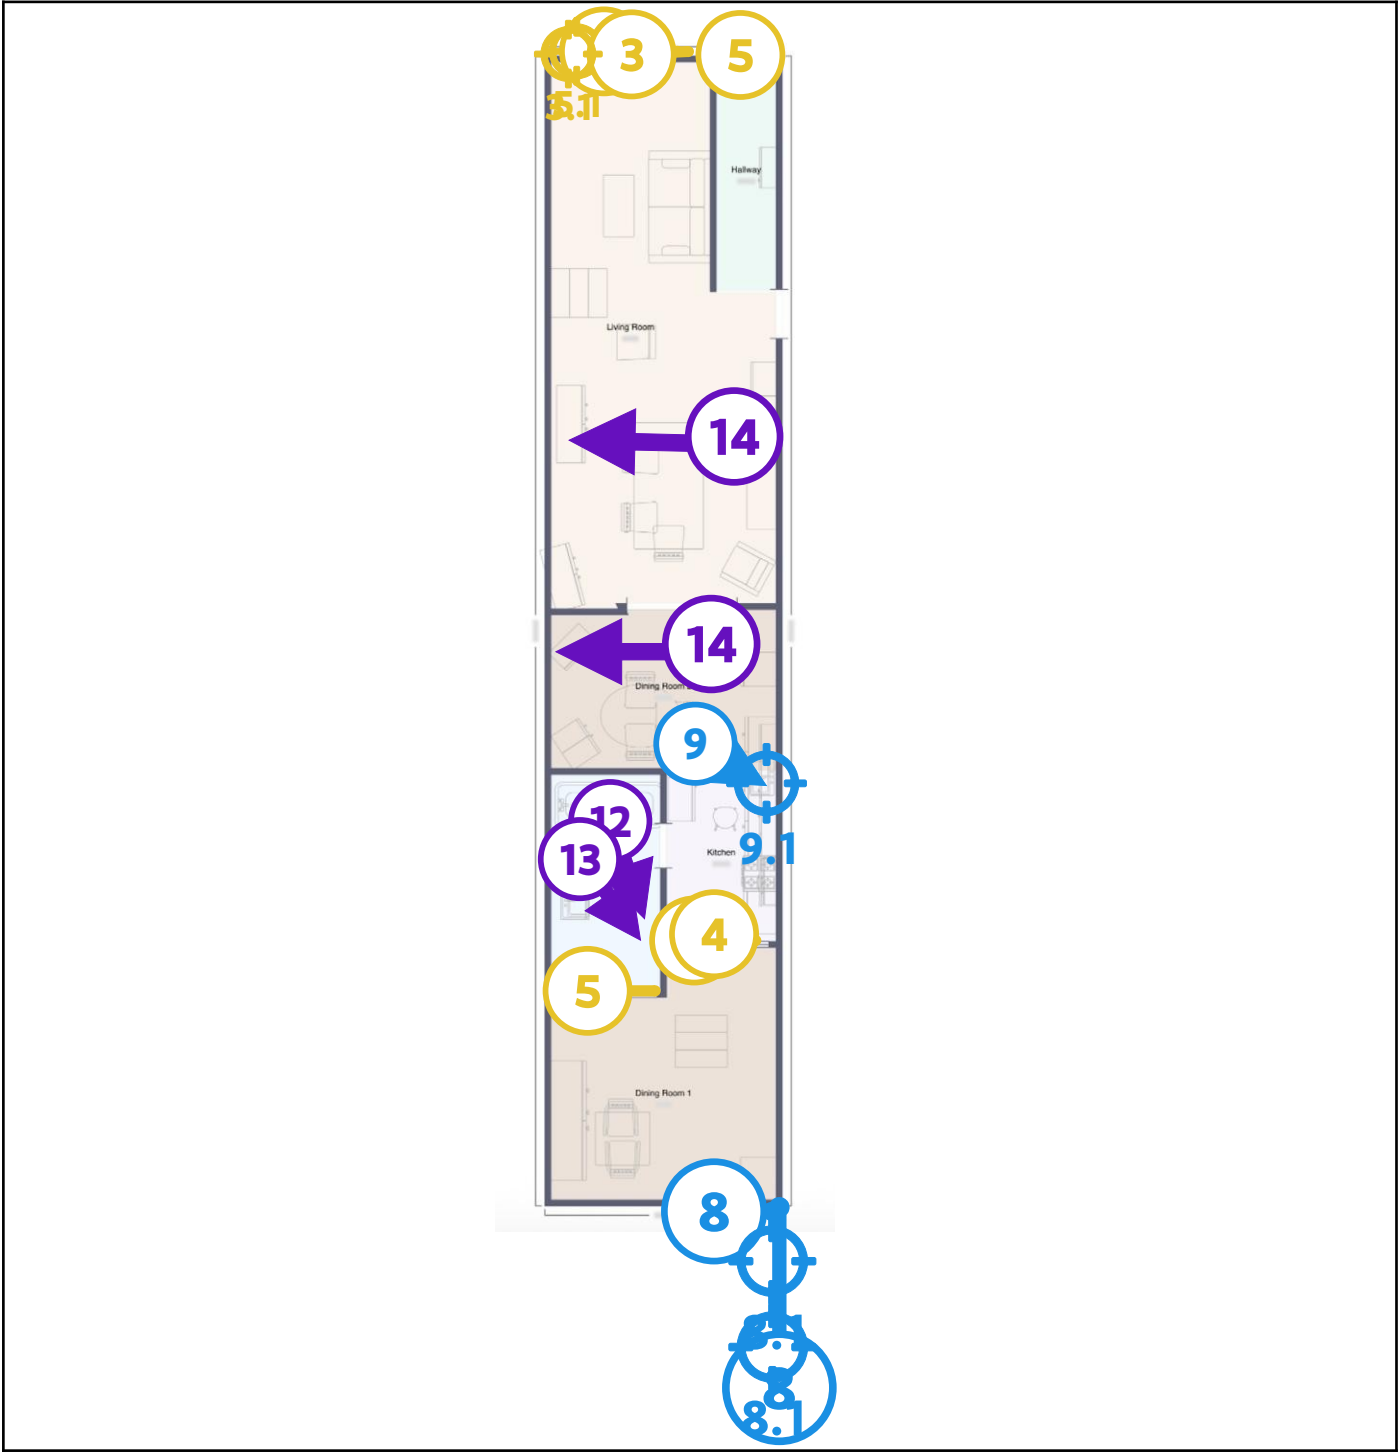
# Plan 1.1: Gelijkvloers

| Beschrijving | Type | Actie |
|---|---|---|
| 3. Mastiek tss alu en baksteen raam voorgev | Asbestmateriaal | Zorgvuldig beheren |

| 4. cementplaat deur | Asbestmateriaal | Zorgvuldig beheren |
| 5. Mastiek tussen glas en alu | Asbestmateriaal | Zorgvuldig beheren |

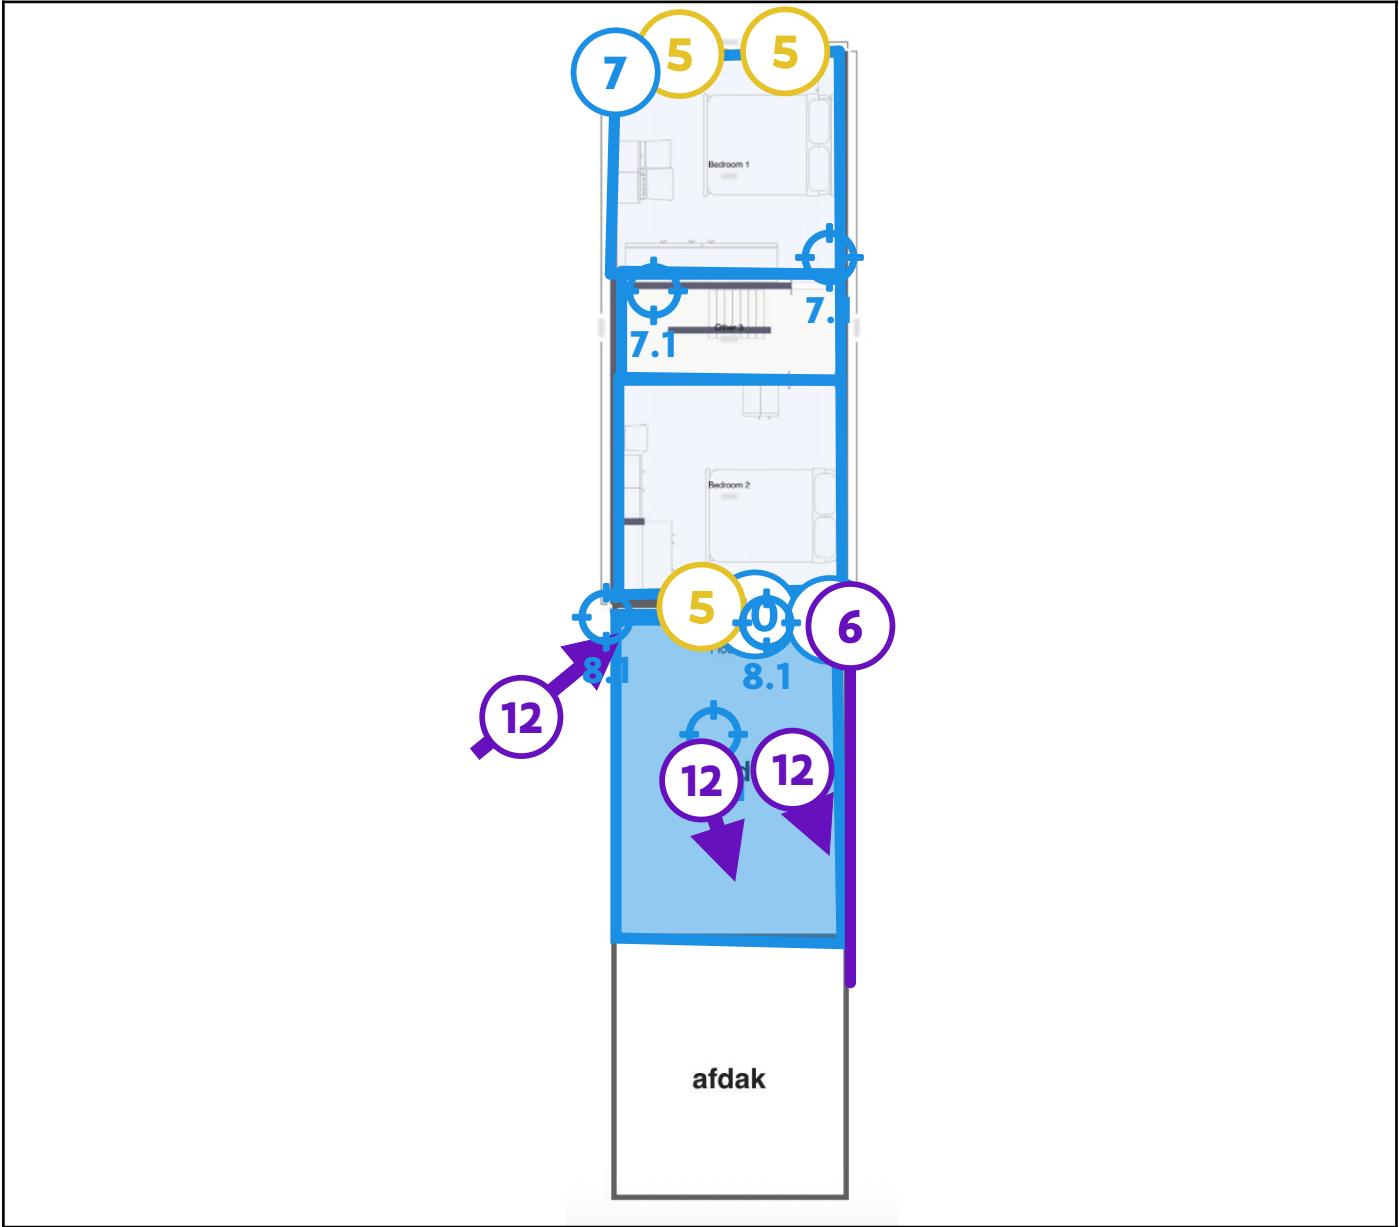
## Plan 1.2: 1ste verdieping

| Beschrijving | Type | Actie |
|---|---|---|
| 5. Mastiek tussen glas en alu | Asbestmateriaal | Zorgvuldig beheren |
| 6. Leien zijgevel (buur) | Advies | - |

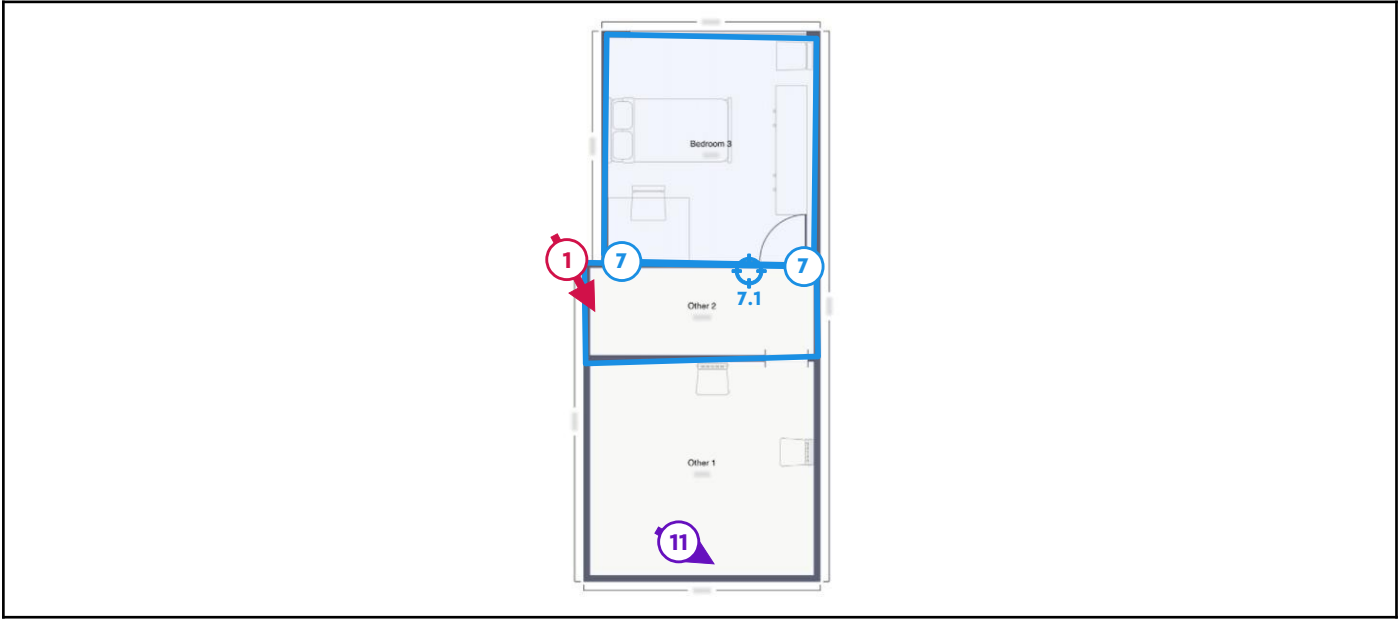
# Plan 1.3: 2de verdieping

| Beschrijving | Type | Actie |
|---|---|---|
| 1. cementering schoorsteen (hoogtebeperking => niet bemonsterd) | Asbestmateriaal | Dringend verwijderen |

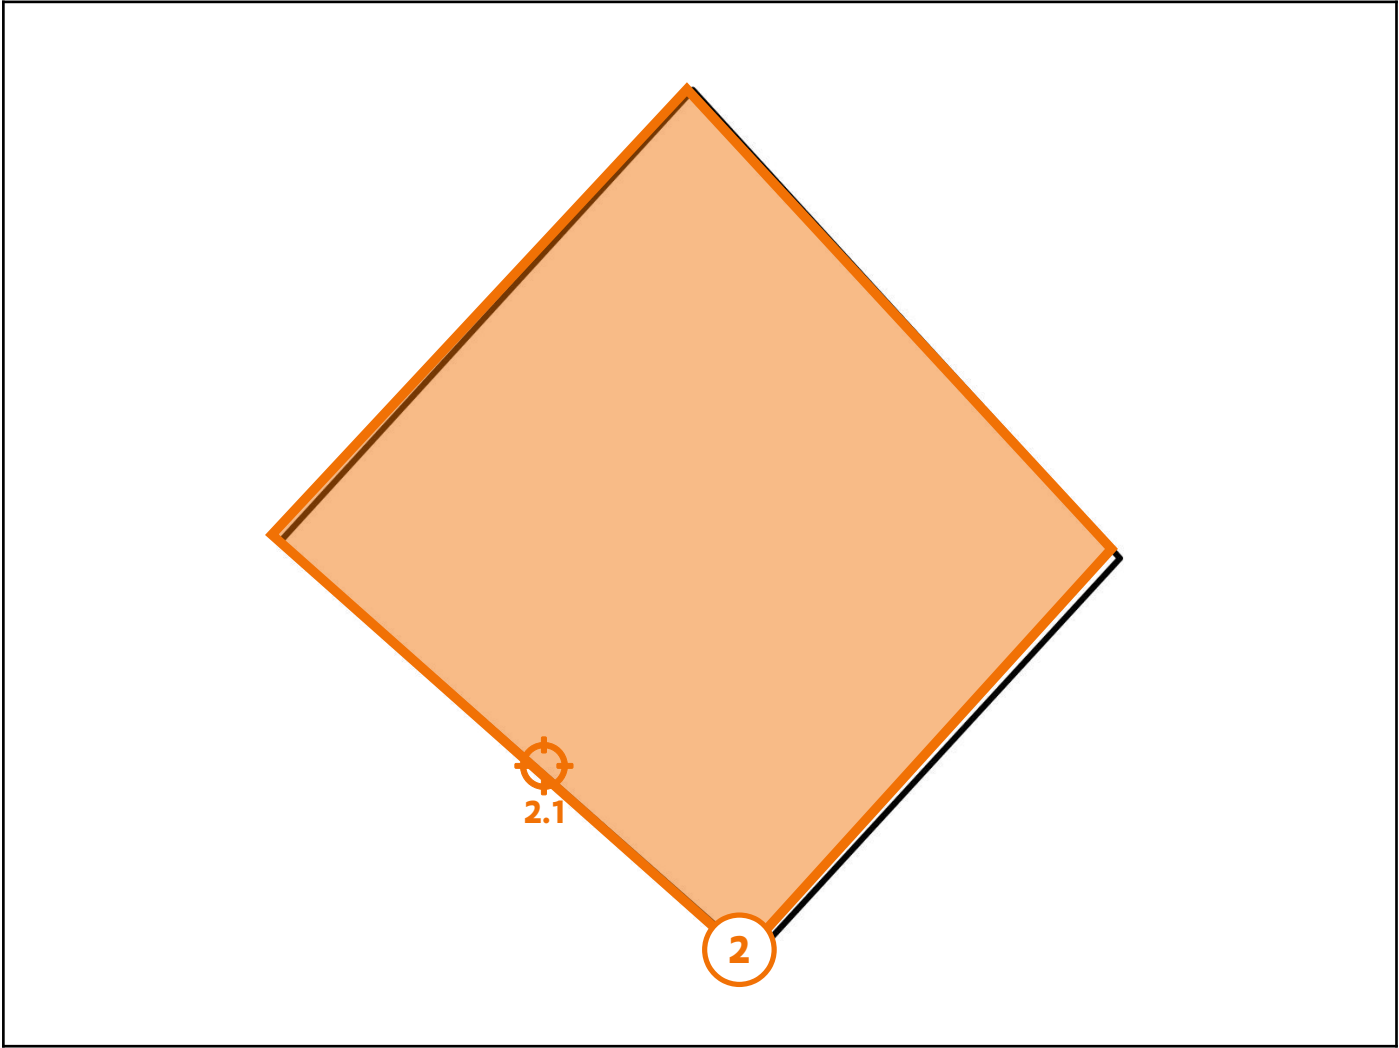
# Plan 2.1: Tuinhuis

| Beschrijving | Type | Actie |
|---|---|---|
| 2. Golfplaten tuinhuis | Asbestmateriaal | <a href="#">Verwijderen</a> |

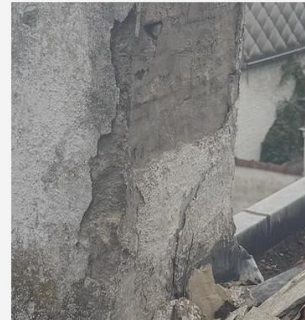
# Fiche 1: cementering schoorsteen (hoogtebeperking => niet bemonsterd)

**Dringend verwijderen**

| Eindbeoordeling materiaalrisico | Hoog materiaalrisico en/of hoge kans op vezelvrijgave |

| Gebondenheid | Categorie 2: niet-hechtgebonden met matrix |
| Asbestsoort (vezeltype) | Crocidoliet aanwezig |
| Toestand van het materiaal | Matig beschadigd, matig verweerd |

- Zorg voor een veilig beheer. Vermijd het beschadigen van het asbestmateriaal. Controleer de toestand jaarlijks op wijzigingen.
- Verwijder dit asbestmateriaal zo snel mogelijk. Volg de toestand goed op.
- Hemelwater dat afspoelt van asbestcement daken of gevels kan asbestdeeltjes bevatten. Gebruik het enkel voor gesloten circuits (bv. spoelen toiletten). Reinig na het vervangen van het dak of de gevel de dakgoten en regenwaterput of -ton om asbesthoudend sediment of slib te verwijderen
- Voer bijkomende staalname(s) uit.

- Hermetische zone (erkend asbestverwijderaar)  
Deze toepassing mag u niet zelf verwijderen.

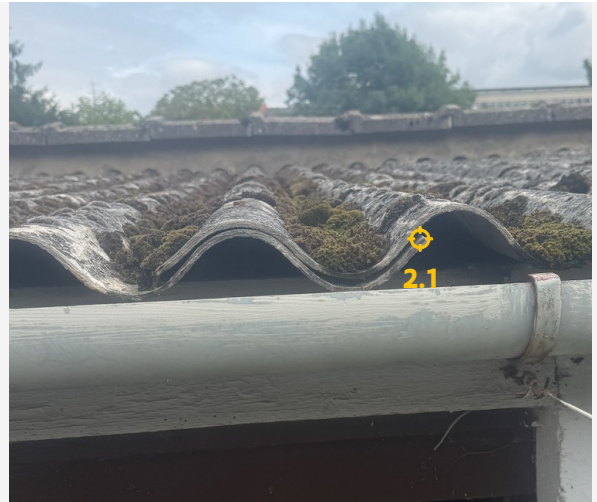
| Eindbeoordeling materiaalrisico | Verhoogd materiaalrisico en/of verhoogde kans op vezelvrijgave |

| Asbestsoort (vezeltype) | Alleen chrysotiel aanwezig |
| Toestand van het materiaal | Matig beschadigd, matig verweerd |

| # | Type | Referentie | Resultaat |
|---|---|---|---|
| 2.1 | Puntmonster | M04 | Chrysotiel |

- Zorg voor een veilig beheer. Vermijd het beschadigen van het asbestmateriaal. Controleer de toestand jaarlijks op wijzigingen.
- Verwijder dit asbestmateriaal zo snel mogelijk. Volg de toestand goed op.

- Eenvoudige handelingen: mag via doe-het-zelf of door werknemer(s) met opleidingsattest eenvoudige handelingen  
Deze toepassing kan door een aannemer die over een opleidingsattest eenvoudige handelingen beschikt of door een particulier (doe-het-zelf), verwijderd worden indien er geen verhoogd risico op vrijgave van asbestvezels (max. concentratie 0,01 vezels/cm<sup>3</sup> - CODEX Art. VI.3-54) ontstaat en de toepassing voorafgaand en tijdens wordt gefixeerd/bevochtigd; de individuele elementen zonder machinale werktuigen en zonder breken of gooien een voor een losgemaakt worden; en ten slotte luchtdicht en dubbelverpakt (conform de richtlijnen van het recyclagepark) weggevoerd worden naar een erkend afvalpunt (recyclagepark).

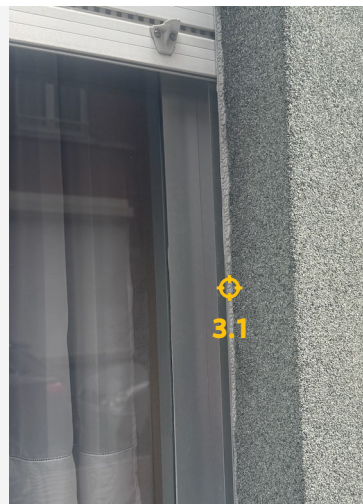
| Eindbeoordeling materiaalarisico | Laag materiaalarisico en/of verlaagde kans op vezelvrijgave |

| Asbestsoort (vezeltype) | Alleen chrysotiel aanwezig |
| Toestand van het materiaal | Licht beschadigd, licht verweerd. Intacte calciumsilicaatplaat of materiaal met categorie 3-gebondenheid |

| # | Type | Referentie | Resultaat |
|---|---|---|---|
| 3.1 | Puntmonster | M02 | Chrysotiel |

| Opmerking | Het is niet uitgesloten dat gelijkaardige mastiek ook nog op andere ramen/deuren aanwezig is. |

- Zorg voor een veilig beheer. Vermijd het beschadigen van het asbestmateriaal. Controleer de toestand jaarlijks op wijzigingen.

- Eenvoudige handelingen: mag via doe-het-zelf of door werknemer(s) met opleidingsattest eenvoudige handelingen  
Deze toepassing kan door een aannemer die over een opleidingsattest eenvoudige handelingen beschikt of door een particulier (doe-het-zelf), verwijderd worden indien er geen verhoogd risico op vrijgave van asbestvezels (max. concentratie 0,01 vezels/cm<sup>3</sup> - CODEX Art. VI.3-54) ontstaat en de toepassing voorafgaand en tijdens wordt gefixeerd; de individuele elementen zonder machinale werktuigen en zonder breken of gooien een voor een losgemaakt worden; en ten slotte luchtdicht en dubbelverpakt (conform de richtlijnen van het recyclagepark) weggevoerd worden naar een erkend afvalpunt (recyclagepark).  
Verwijdering met puntafzuiging dmv een stofzuiger met absoluut filter of methode inslijpen baksteen . Oud raamwerk word gerecycleerd , er mogen geen restanten aan het raamwerk achter blijven.

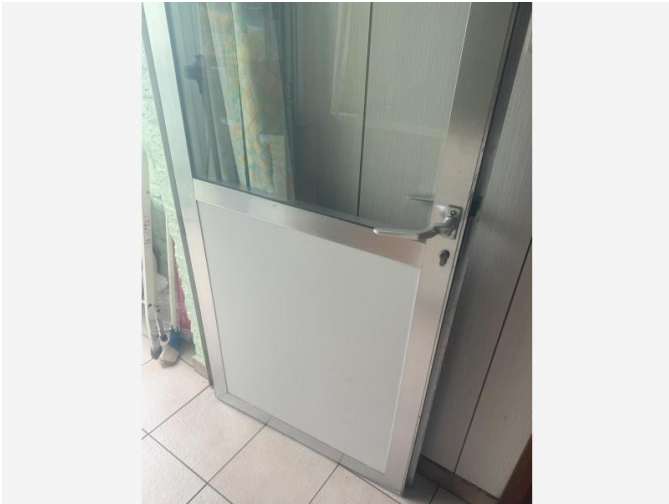
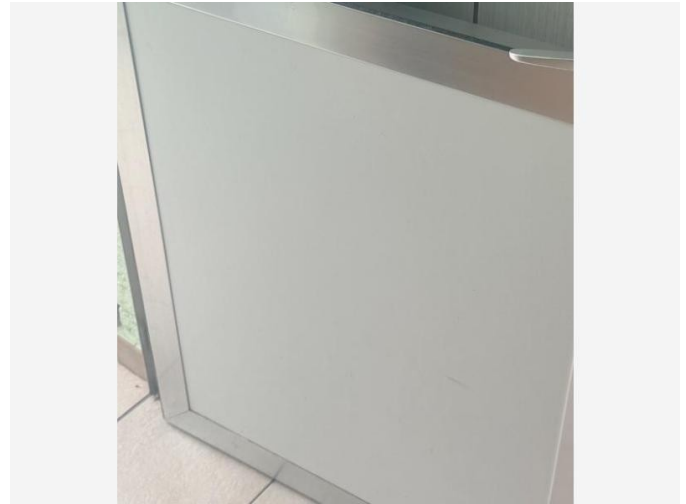
| Eindbeoordeling materiaalrisico | Laag materiaalrisico en/of verlaagde kans op vezelvrijgave |

| Asbestsoort (vezeltype) | Crocidoliet aanwezig |
| Toestand van het materiaal | Onbeschadigd, niet verweerd |

- Zorg voor een veilig beheer. Vermijd het beschadigen van het asbestmateriaal. Controleer de toestand jaarlijks op wijzigingen.
- Voer bijkomende staalname(s) uit.

- Eenvoudige handelingen: mag via doe-het-zelf of door werknemer(s) met opleidingsattest eenvoudige handelingen  
Deze toepassing kan door een aannemer die over een opleidingsattest eenvoudige handelingen beschikt of door een particulier (doe-het-zelf), verwijderd worden indien er geen verhoogd risico op vrijgave van asbestvezels (max. concentratie 0,01 vezels/cm<sup>3</sup> - CODEX Art. VI.3-54) ontstaat en de toepassing voorafgaand en tijdens wordt gefixeerd/bevochtigd; de individuele elementen zonder machinale werktuigen en zonder breken of gooien een voor een losgemaakt worden; en ten slotte luchtdicht en dubbelverpakt (conform de richtlijnen van het recyclagepark) weggevoerd worden naar een erkend afvalpunt (recyclagepark).

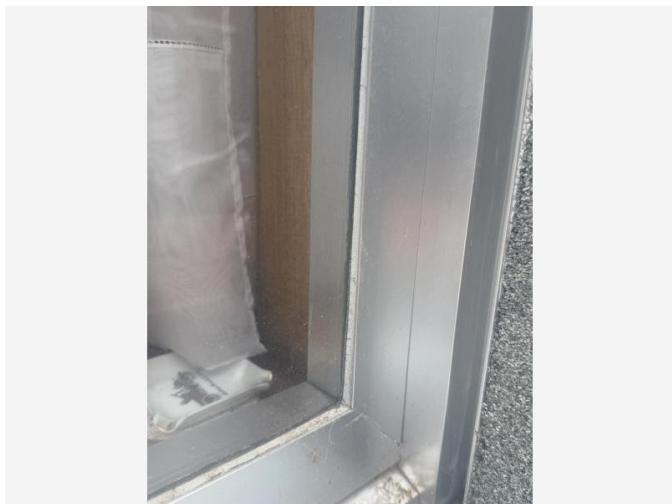
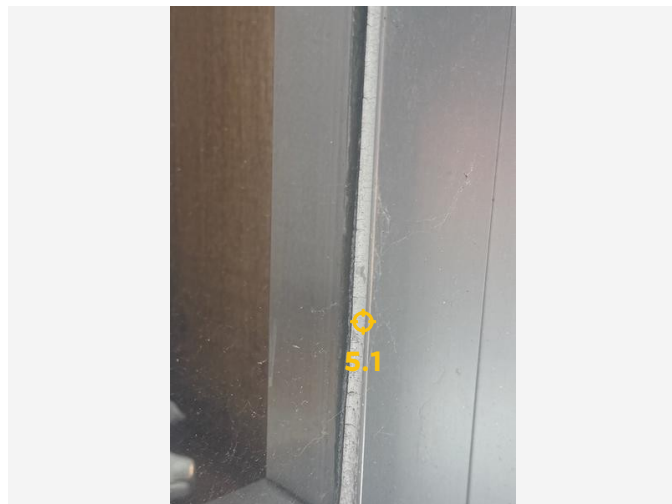
| Eindbeoordeling materiaalrisico | Laag materiaalrisico en/of verlaagde kans op vezelvrijgave |

| Asbestsoort (vezeltype) | Alleen chrysotiel aanwezig |
| Toestand van het materiaal | Licht beschadigd, licht verweerd. Intacte calciumsilicaatplaat of materiaal met categorie 3-gebondenheid |

- Zorg voor een veilig beheer. Vermijd het beschadigen van het asbestmateriaal. Controleer de toestand jaarlijks op wijzigingen.

- Eenvoudige handelingen: mag via doe-het-zelf of door werknemer(s) met opleidingsattest eenvoudige handelingen  
Deze toepassing kan door een aannemer die over een opleidingsattest eenvoudige handelingen beschikt of door een particulier (doe-het-zelf), verwijderd worden indien er geen verhoogd risico op vrijgave van asbestvezels (max. concentratie 0,01 vezels/cm<sup>3</sup> - CODEX Art. VI.3-54) ontstaat en de toepassing voorafgaand en tijdens wordt gefixeerd; de individuele elementen zonder machinale werktuigen en zonder breken of gooien een voor een losgemaakt worden; en ten slotte luchtdicht en dubbelverpakt (conform de richtlijnen van het recyclagepark) weggevoerd worden naar een erkend afvalpunt (recyclagepark).  
Verwijdering met puntafzuiging dmv een stofzuiger met absoluut filter of methode inslijpen baksteen . Oud raamwerk word gerecycleerd , er mogen geen restanten aan het raamwerk achter blijven.
