# Asbestinventarisat attest

Eerste Meistraat 65, 2845 Niel

Attestnummer : 20260710-000436.000

Uitgegeven op : 10.07.2026

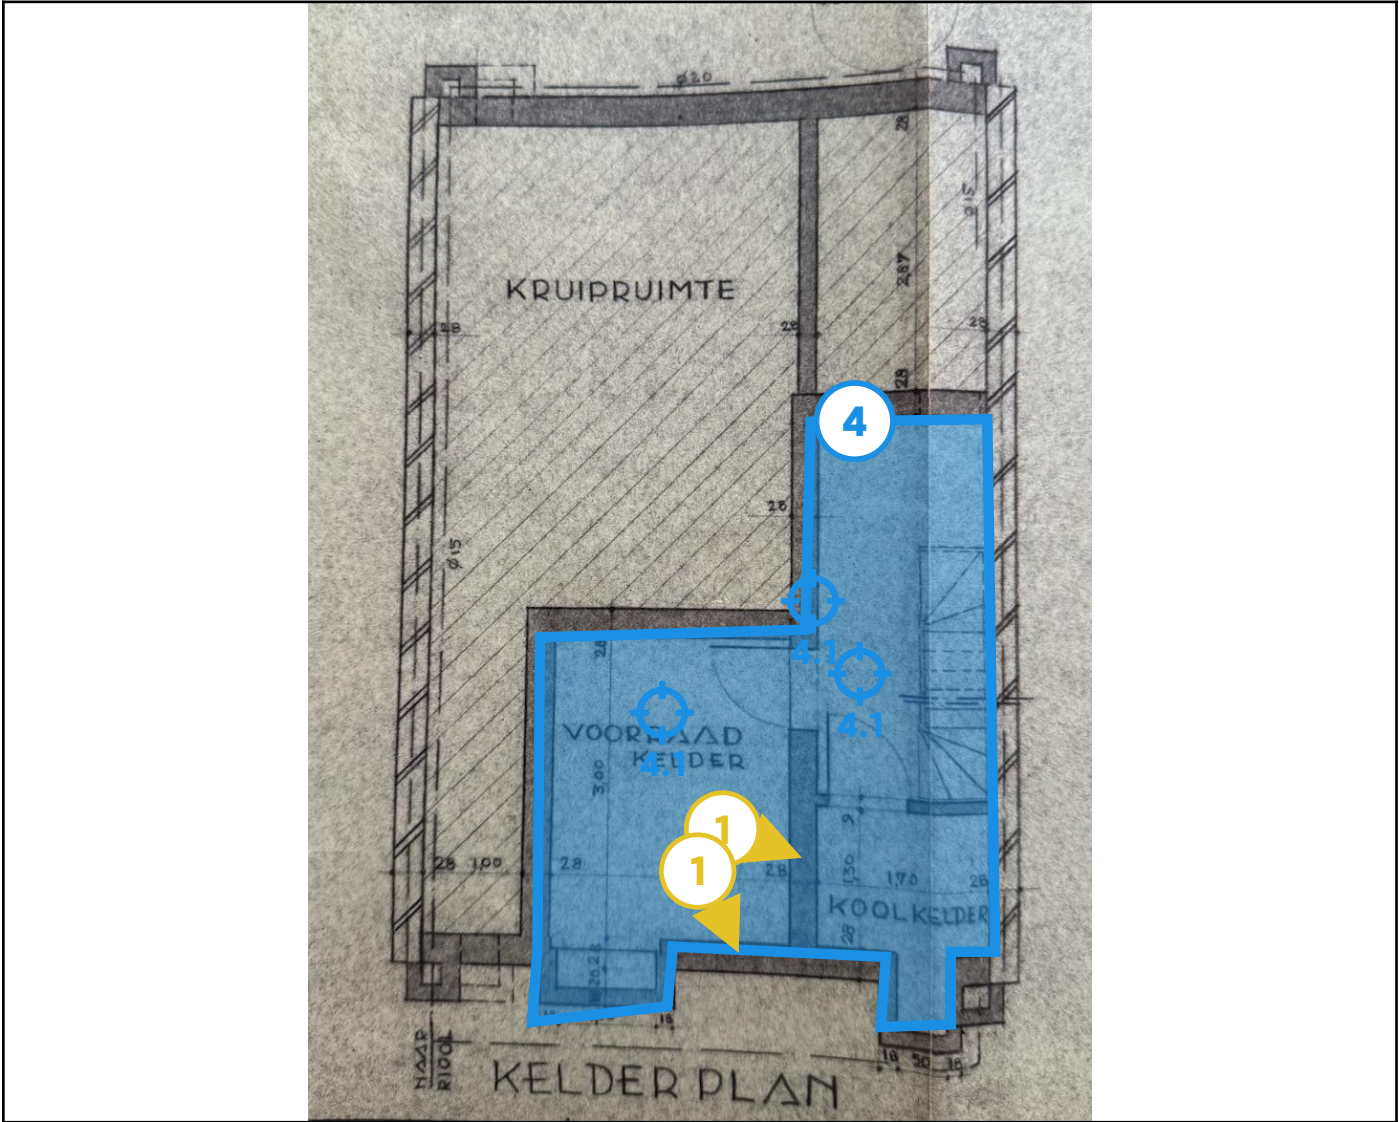
# Plan 1.1: Kelder

| Beschrijving | Type | Actie |
|---|---|---|
| 1. elektrische toepassingen | Asbestmateriaal | Zorgvuldig beheren |
| 4. Cementering kelder | Geen asbest | - |

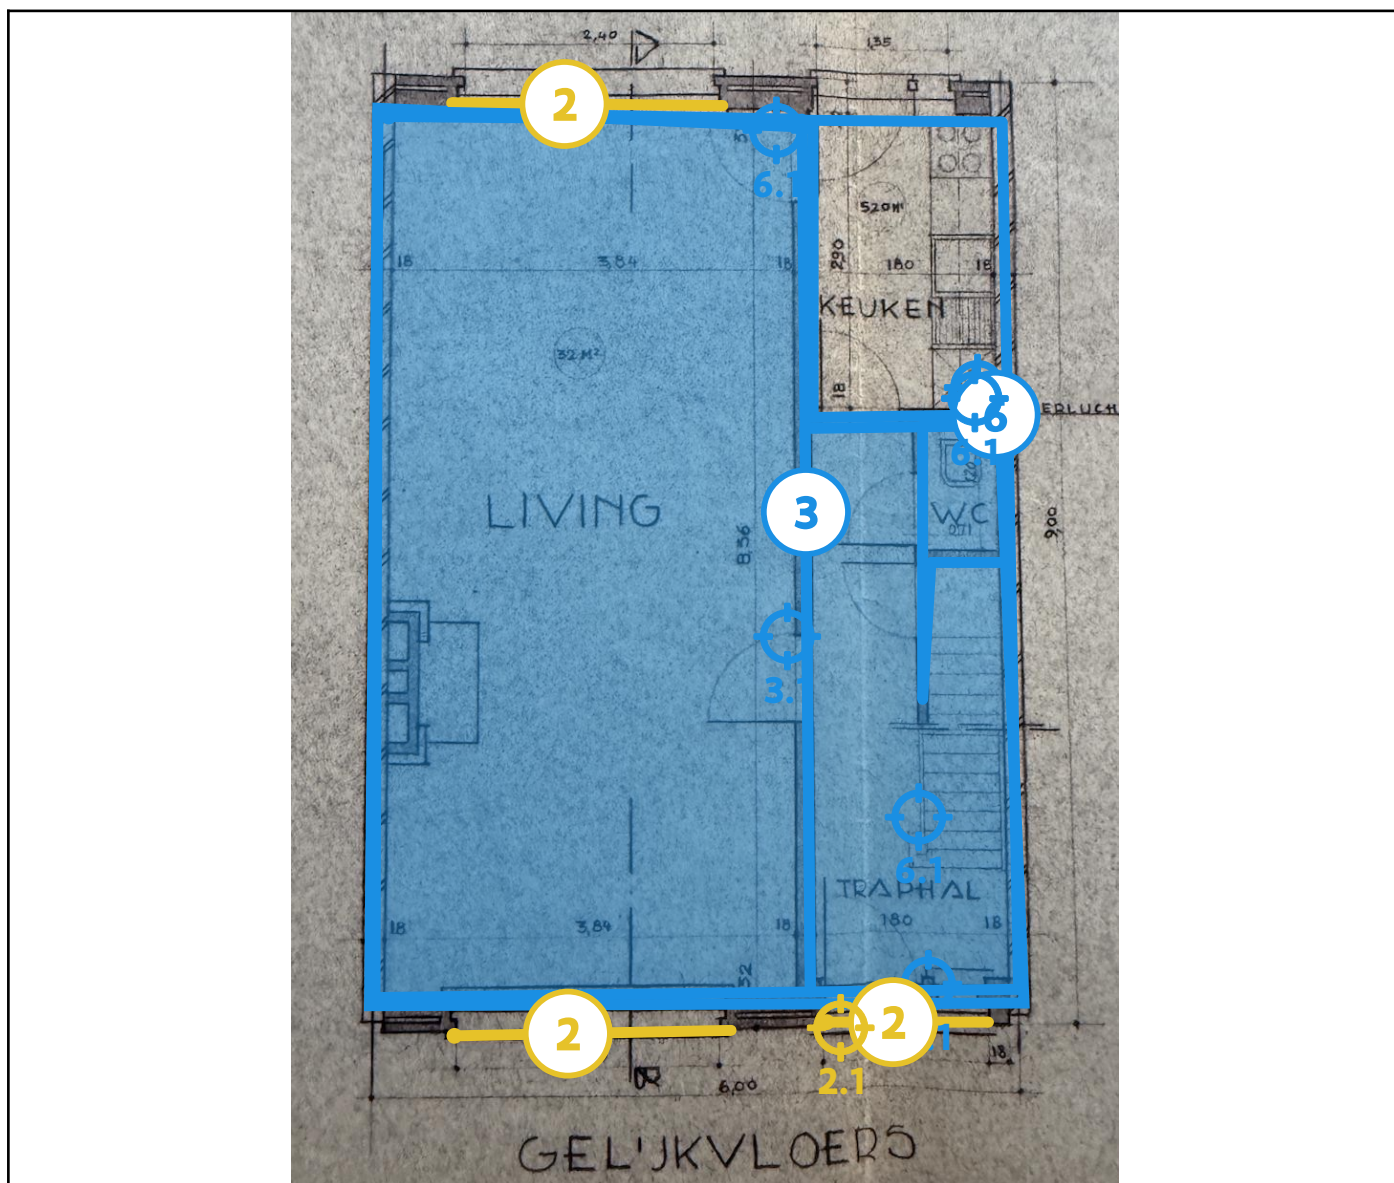
## Plan 1.2: Gelijkvloers

| Beschrijving | Type | Actie |
|---|---|---|
| 2. mastiek | Asbestmateriaal | Zorgvuldig beheren |
| 3. Pleister muren | Geen asbest | - |
| 6. Pleister plafond | Geen asbest | - |

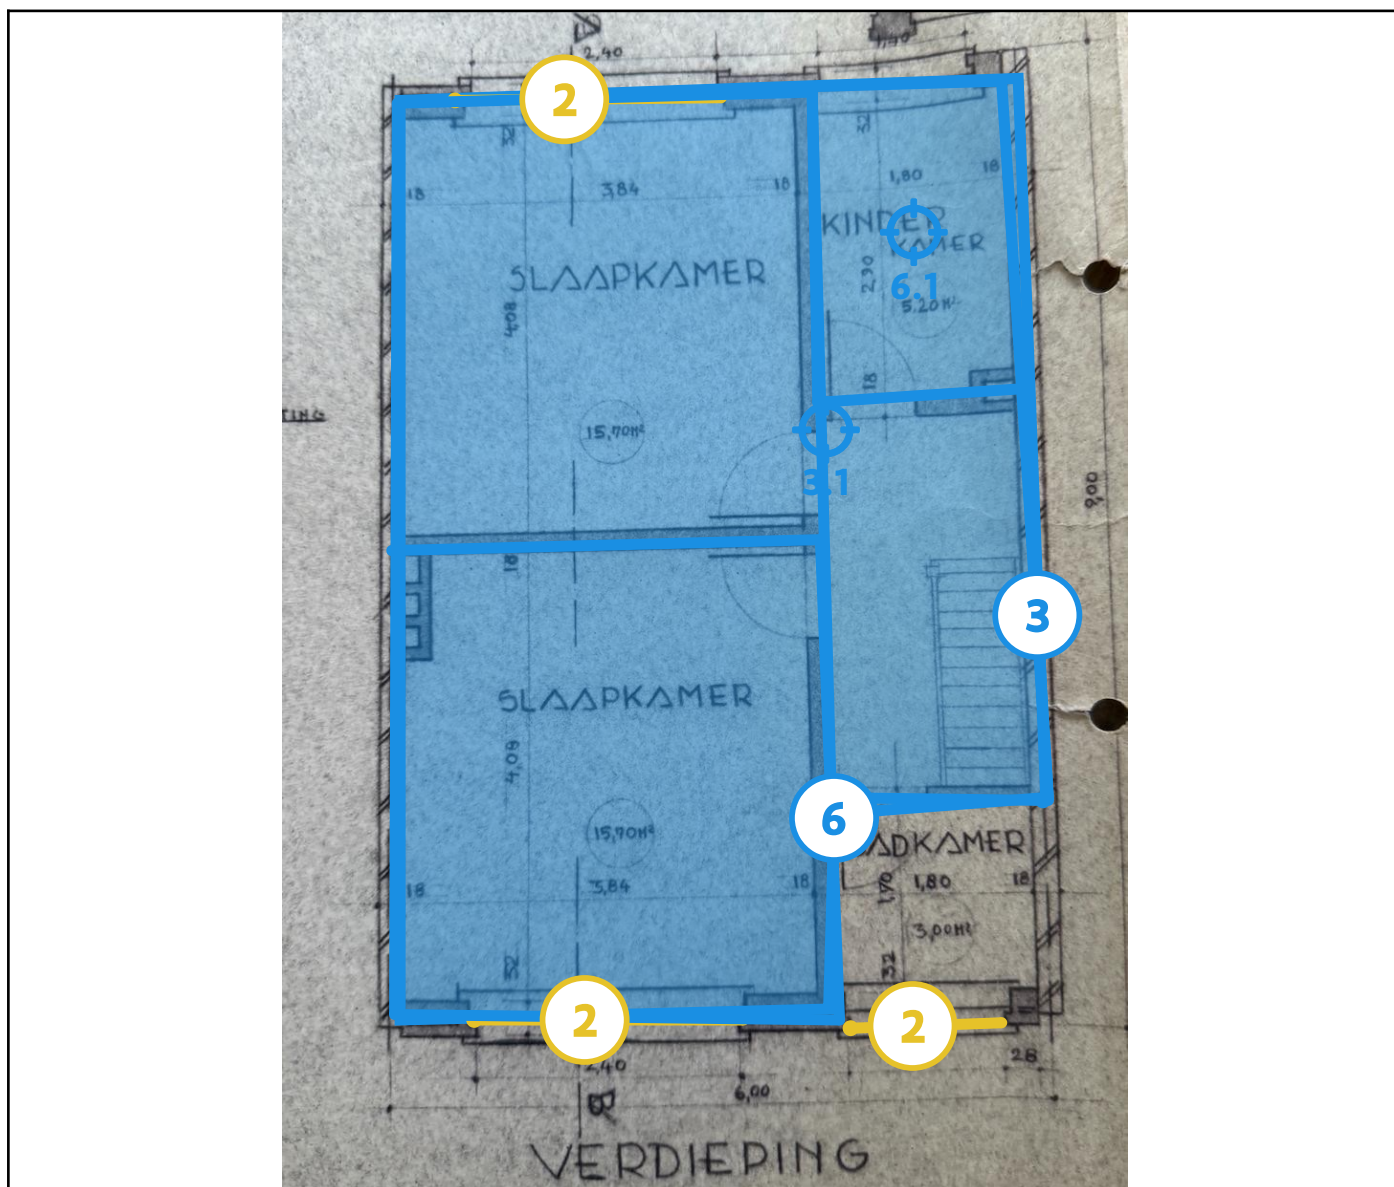
## Plan 1.3: 1ste verdieping

| Beschrijving | Type | Actie |
|---|---|---|
| 2. mastiek | Asbestmateriaal | Zorgvuldig beheren |
| 3. Pleister muren | Geen asbest | - |
| 6. Pleister plafond | Geen asbest | - |

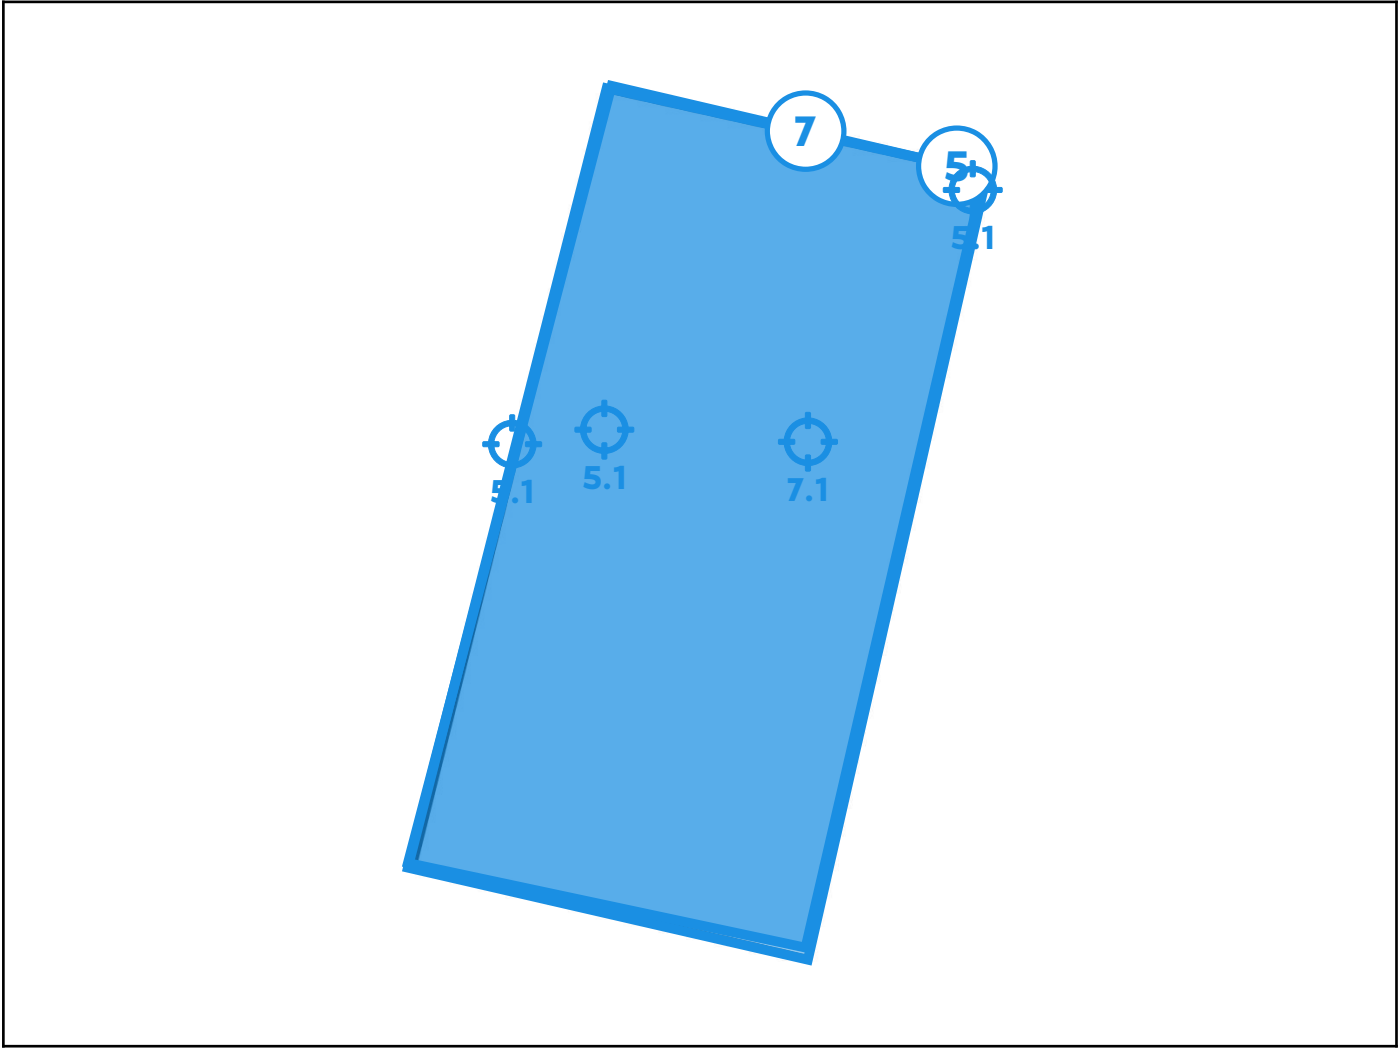
## Plan 2.1: Tuinberging

| Beschrijving | Type | Actie |
|---|---|---|
| 5. Pleisterwerk tuinberging | Geen asbest | - |
| 7. Roofing tuinberging | Geen asbest | - |

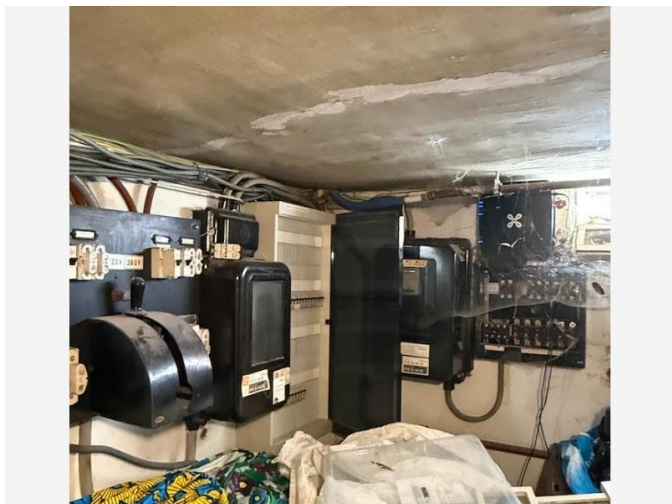
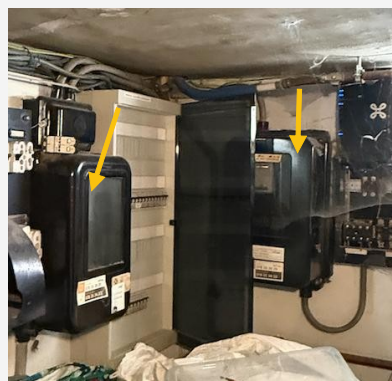
| Fiche 1: elektrische toepassingen..... | 15 |

Het asbestmateriaal valt onder de mijlpaal van 2040.

| Eindbeoordeling materiaalrisico | Laag materiaalrisico en/of verlaagde kans op vezelvrijgave |

| Gebondenheid | Categorie 1: hechtgebonden in oorsprong |
| Asbestsoort (vezeltype) | Crocidoliet aanwezig |
| Asbestconcentratie | Laag (< 50%) |
| Afschermingsgraad van het gehele materiaal | Geheel of deels vrij aan de binnenlucht, maar geen contact met binnenluchtstromen |
| Toestand van het materiaal | Onbeschadigd, niet verweerd |

| Beschrijving | elektrische toepassingen |
| Asbestmateriaal | Plaat, paneel, tablet - Type Bakeliet |
| Hoeveelheid (oppervlakte - dikte - aantal) | • 0,10 m <sup>2</sup> - 2,00 cm - 2 stuks |

Zorgvuldig beheren

- Zorg voor een veilig beheer. Vermijd het beschadigen van het asbestmateriaal. Controleer de toestand jaarlijks op wijzigingen.
- Voer bijkomende staalname(s) uit.

- Eenvoudige handelingen: mag via doe-het-zelf of door werknemer(s) met opleidingsattest eenvoudige handelingen  
Deze toepassing kan door een aannemer die over een opleidingsattest eenvoudige handelingen beschikt of door een particulier (doe-het-zelf), verwijderd worden indien er geen verhoogd risico op vrijgave van asbestvezels (max. concentratie 0,01 vezels/cm<sup>3</sup> - CODEX Art. VI.3-54) ontstaat en de toepassing voorafgaand en tijdens wordt gefixeerd; de individuele elementen zonder machinale werktuigen en zonder breken of gooien een voor een losgemaakt worden; en ten slotte luchtdicht en dubbelverpakt (conform de richtlijnen van het recyclagepark) weggevoerd worden naar een erkend afvalpunt (recyclagepark).

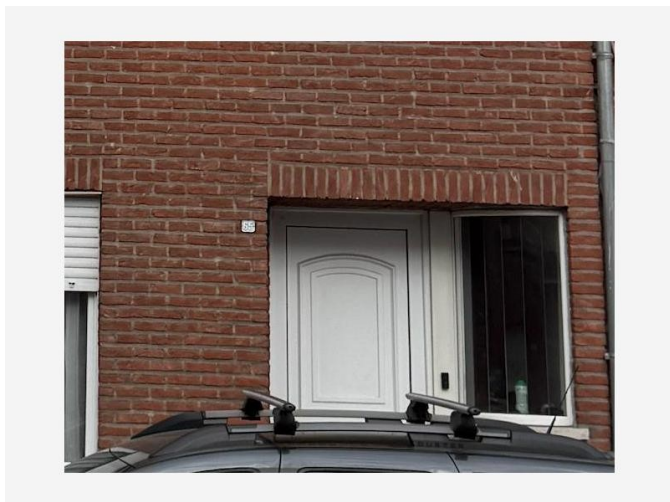
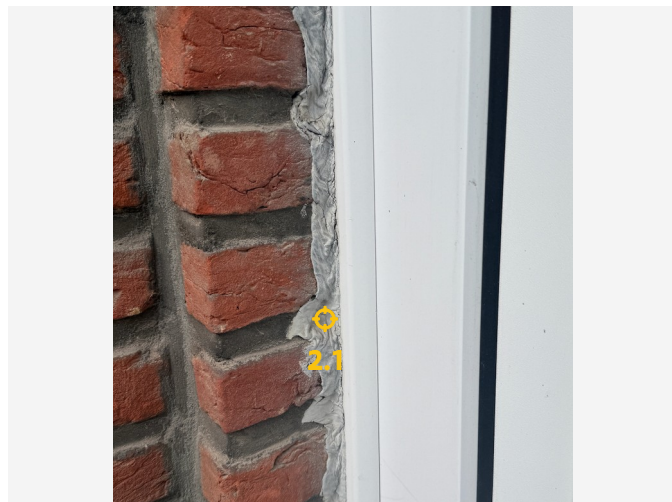
| Fiche 2: mastiek..... | 18 |

Het asbestmateriaal valt onder de mijlpaal van 2040.

| Eindbeoordeling materiaalrisico | Laag materiaalrisico en/of verlaagde kans op vezelvrijgave |

| Asbestsoort (vezeltype) | Alleen chrysotiel aanwezig |
| Afschermingsgraad van het gehele materiaal | Geheel of deels vrij aan de buitenlucht, maar geen contact met binnenlucht |
| Toestand van het materiaal | Licht beschadigd, licht verweerd. Intacte calciumsilicaatplaat of materiaal met categorie 3-gebondenheid |

| # | Type | Referentie | Resultaat |
|---|---|---|---|
| 2.1 | Puntmonster | M06 | Chrysotiel |

| Beschrijving | mastiek |
| Asbestmateriaal | In-situ afwerkingslagen - Pasta, stopverf, voegsel, stopsel, vulsel, mastiek, kitten, ... |

Zorgvuldig beheren

- Zorg voor een veilig beheer. Vermijd het beschadigen van het asbestmateriaal. Controleer de toestand jaarlijks op wijzigingen.

- Eenvoudige handelingen: mag via doe-het-zelf of door werknemer(s) met opleidingsattest eenvoudige handelingen  
Deze toepassing kan door een aannemer die over een opleidingsattest eenvoudige handelingen beschikt of door een particulier (doe-het-zelf), verwijderd worden indien er geen verhoogd risico op vrijgave van asbestvezels (max. concentratie 0,01 vezels/cm<sup>3</sup> - CODEX Art. VI.3-54) ontstaat en de toepassing voorafgaand en tijdens wordt gefixeerd; de individuele elementen zonder machinale werktuigen en zonder breken of gooien een voor een losgemaakt worden; en ten slotte luchtdicht en dubbelverpakt (conform de richtlijnen van het recyclagepark) weggevoerd worden naar een erkend afvalpunt (recyclagepark).  
Verwijdering met puntafzuiging dmv een stofzuiger met absoluut filter of methode inslijpen baksteen . Oud raamwerk word gerecycleerd , er mogen geen restanten aan het raamwerk achter blijven.

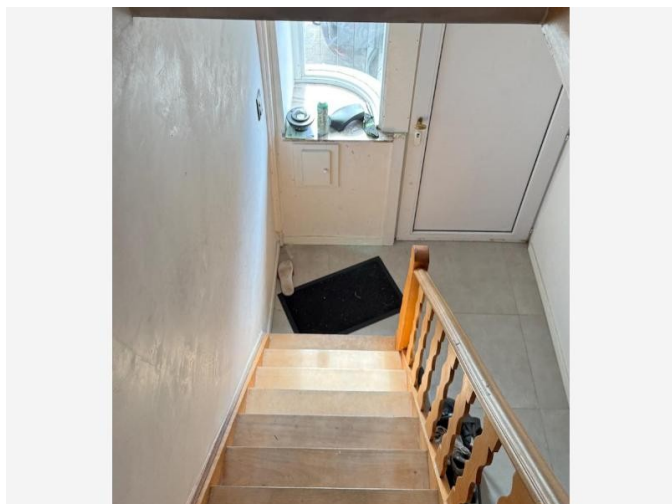
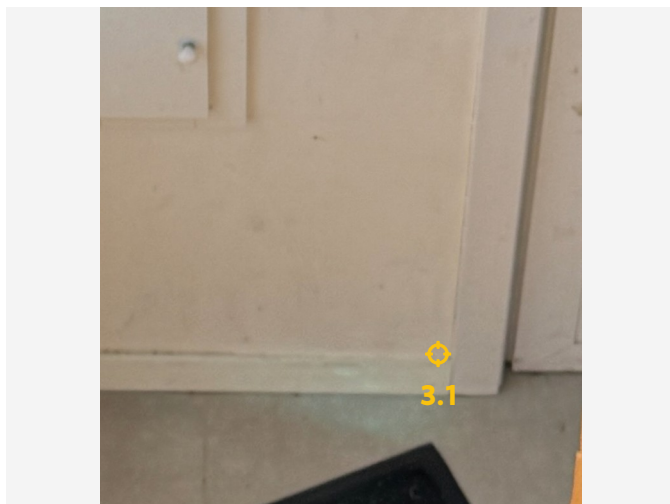
## Fiche 3: Pleister muren

Geen asbest

| # | Type | Referentie | Resultaat |
|---|---|---|---|
| 3.1 | Mengmonster | M01 | Geen asbest |

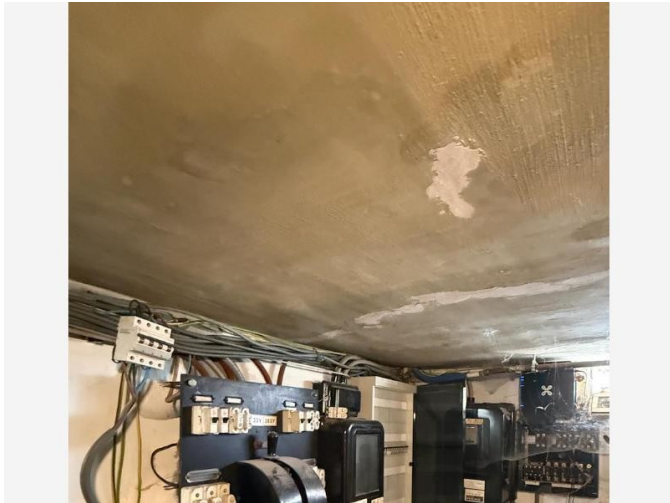
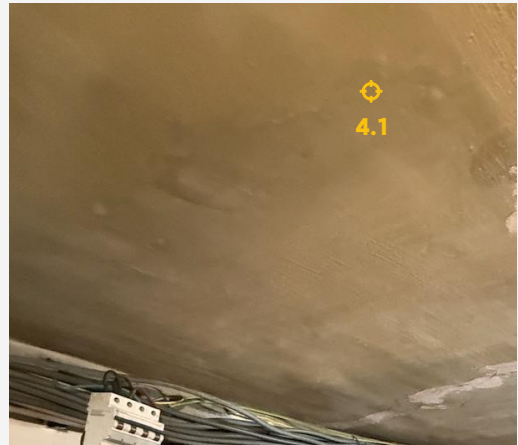
## Fiche 4: Cementering kelder

Geen asbest

| # | Type | Referentie | Resultaat |
|---|---|---|---|
| 4.1 | Mengmonster | M03 | Geen asbest |

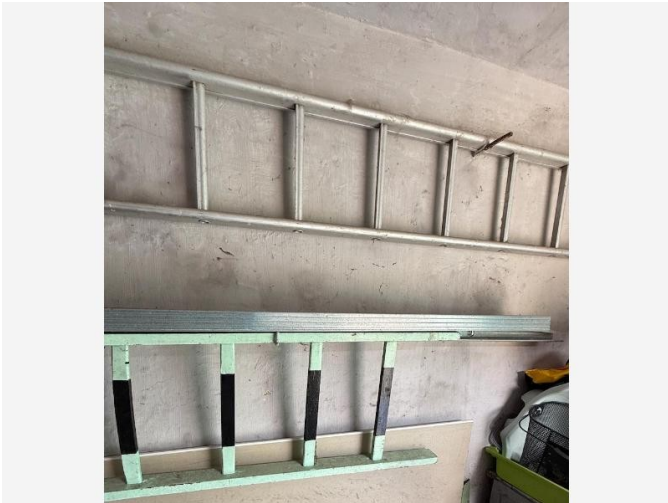
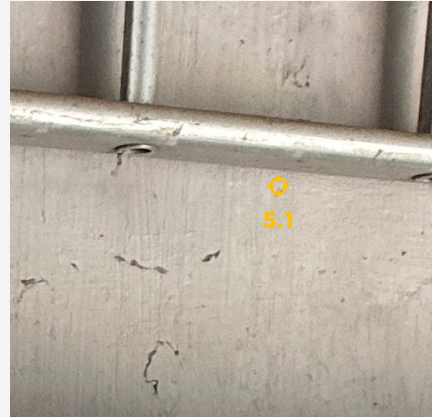
## Fiche 5: Pleisterwerk tuinberging

Geen asbest

| # | Type | Referentie | Resultaat |
|---|---|---|---|
| 5.1 | Mengmonster | M04 | Geen asbest |

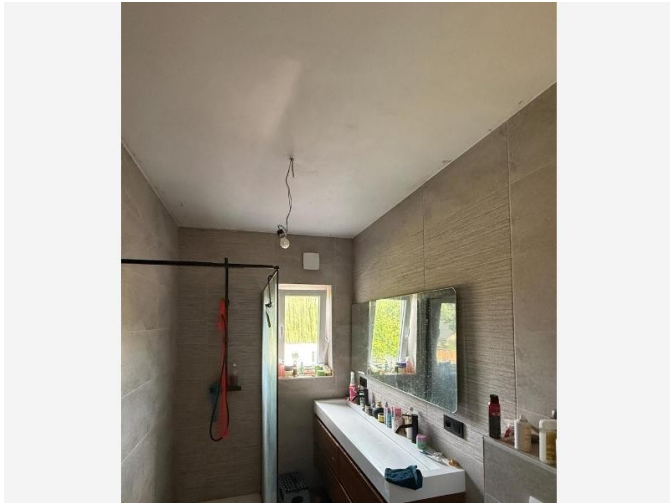
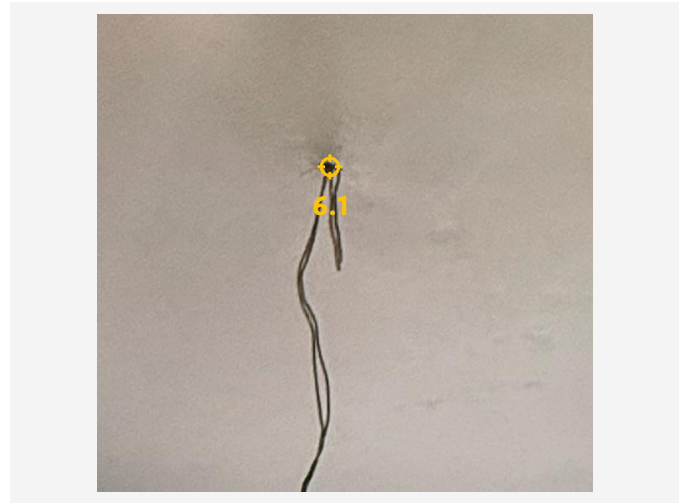
## Fiche 6: Pleister plafond

Geen asbest

| # | Type | Referentie | Resultaat |
|---|---|---|---|
| 6.1 | Mengmonster | M02 | Geen asbest |

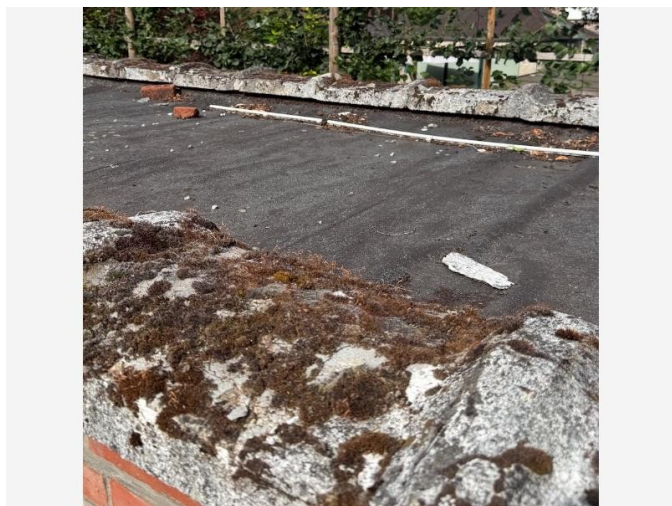
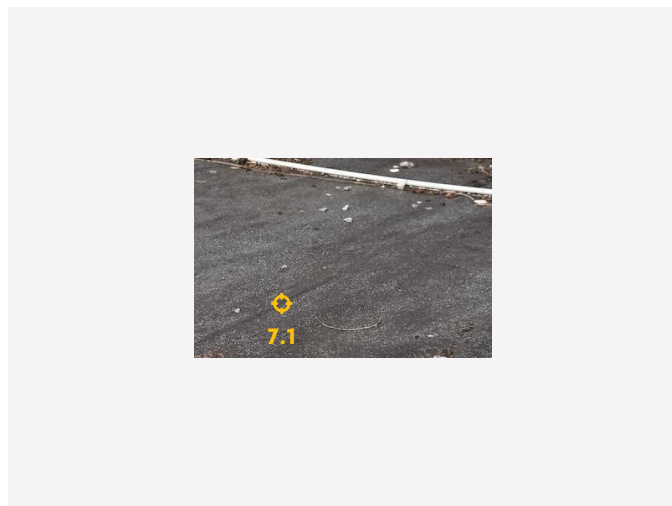
## Fiche 7: Roofing tuinberging

Geen asbest

| # | Type | Referentie | Resultaat |
|---|---|---|---|
| 7.1 | Puntmonster | M05 | Geen asbest |
