# Asbestinventarisatetest

Bollostraat 133, 3140 Keerbergen

Attestnummer : **20260923-000524.000**

**Asbestveilig** (maar mogelijk niet asbestvrij)

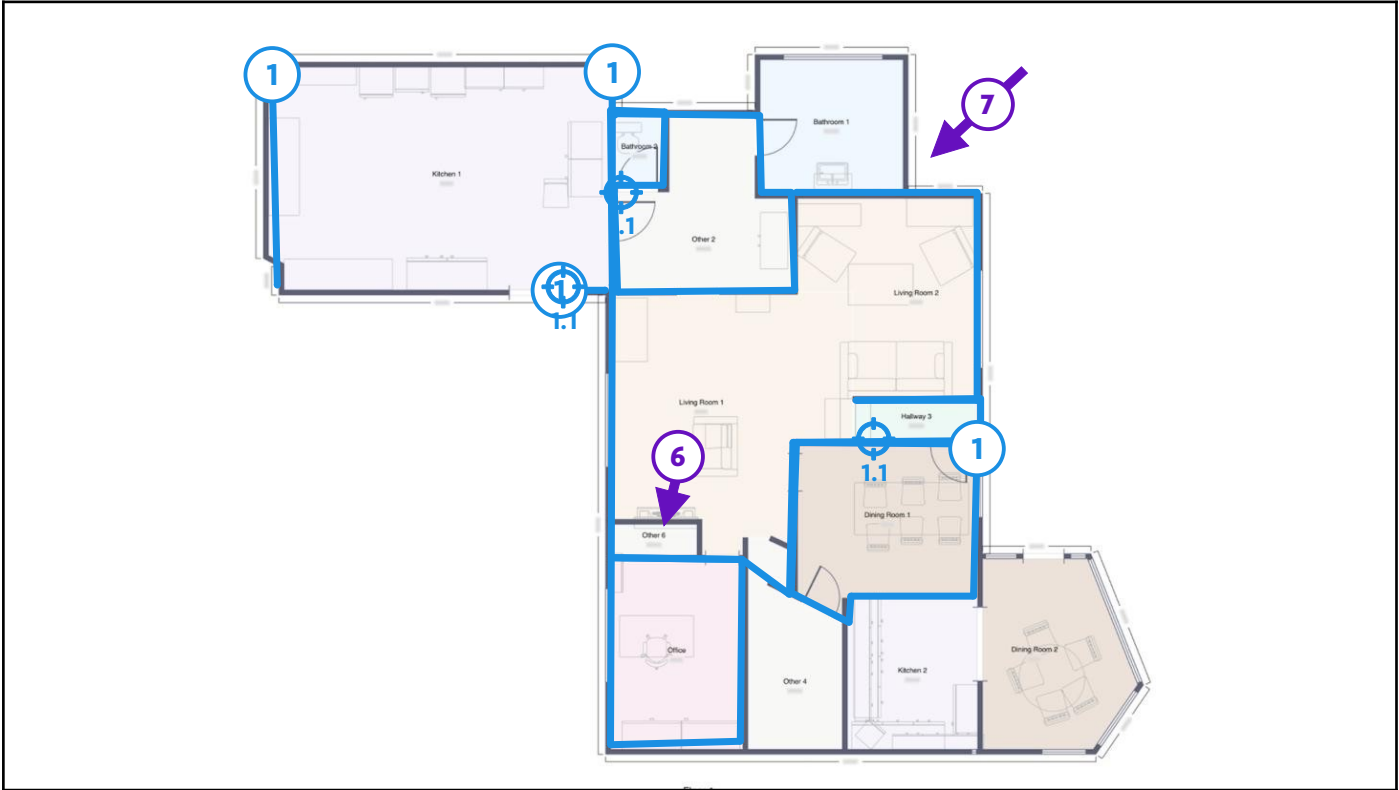
# Plan 1.1: Gelijkvloers

| Beschrijving | Type | Actie |
|---|---|---|
| 1. Pleister muren | Geen asbest | - |
| 1.1 Code: M01 | Mengmonster | - |
| 6. Haard | Overige ruimte of materiaal | - |
| 7. CV | Overige ruimte of materiaal | - |

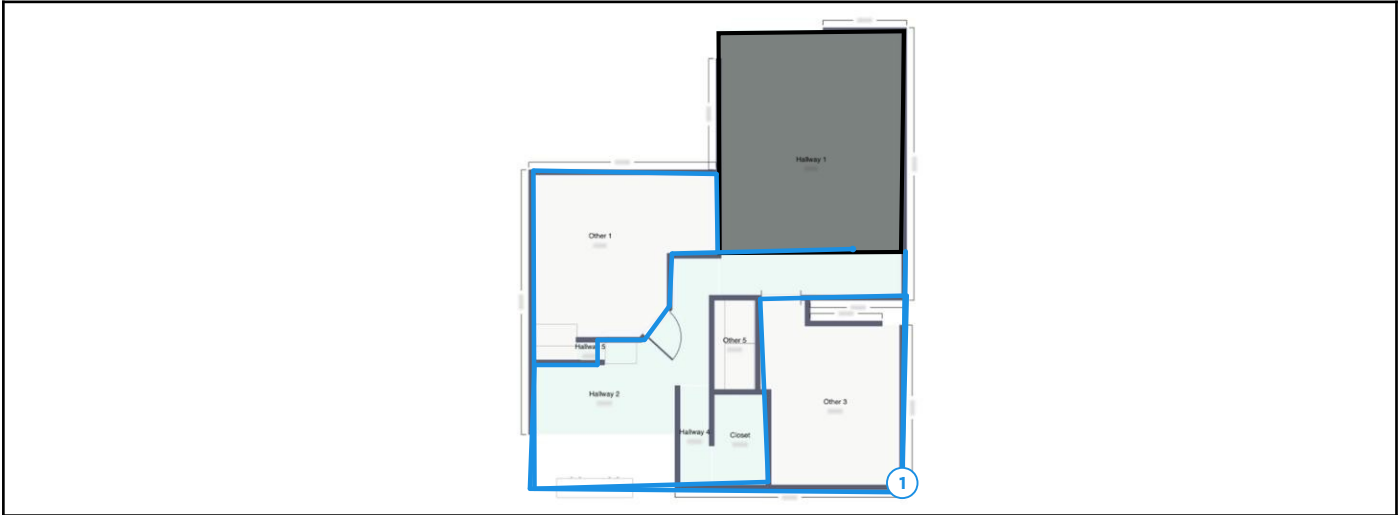
# Plan 1.2: 2de verdieping

| Beschrijving | Type | Actie |
|---|---|---|
| 1. Pleister muren | Geen asbest | - |

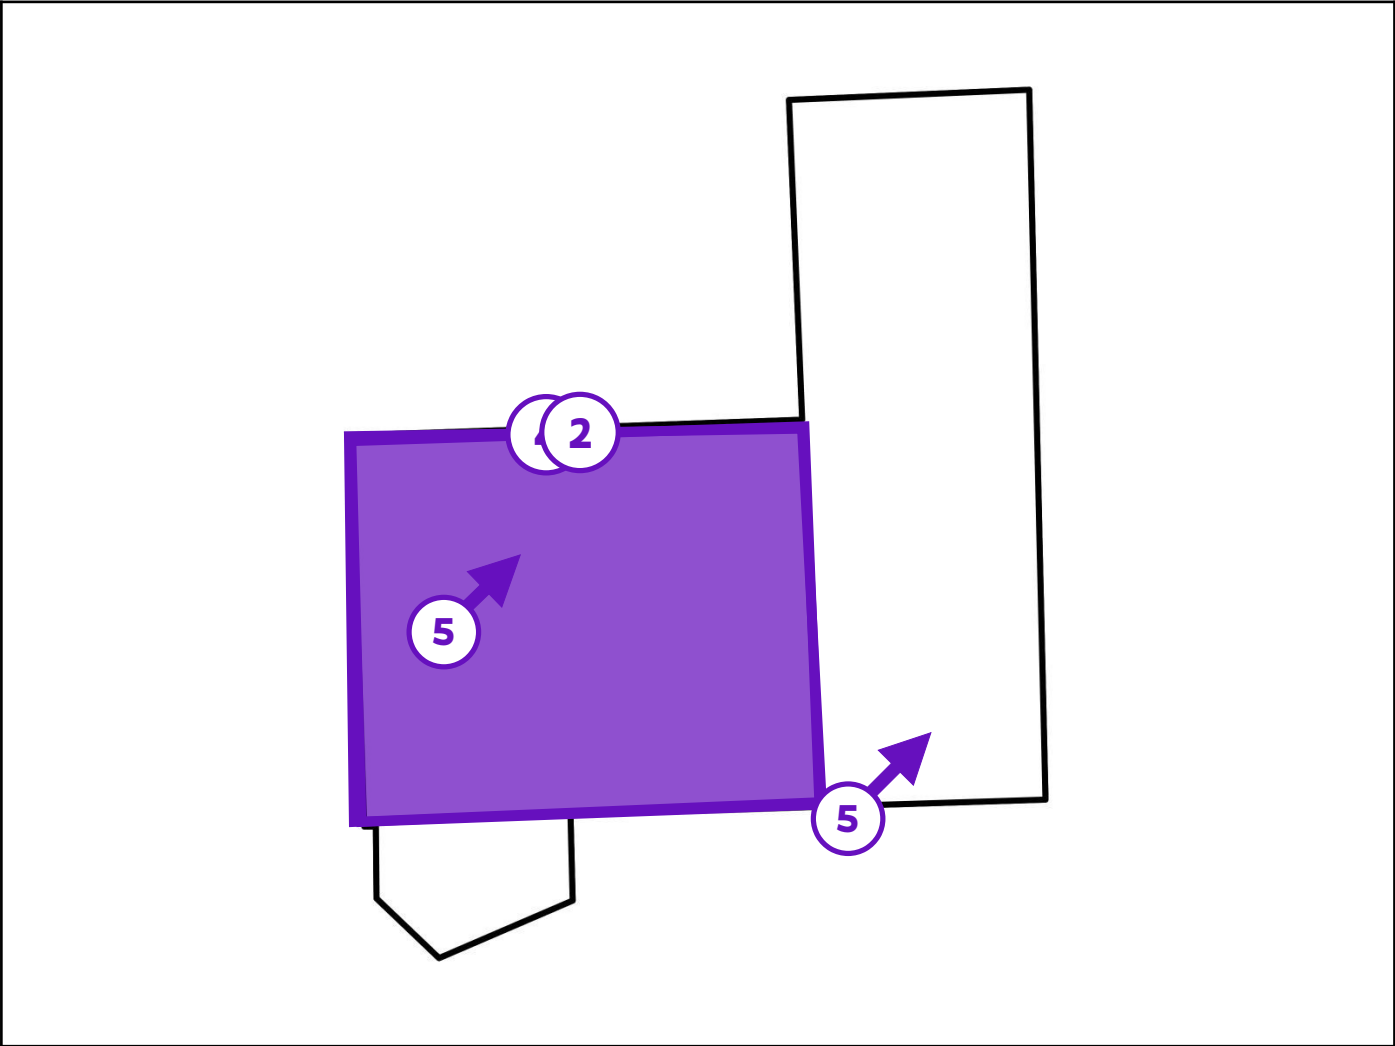
# Plan 1.3: Bovenaanzicht

| Beschrijving | Type | Actie |
|---|---|---|
| 2. Dakbedekking | Overige ruimte of materiaal | - |
| 4. Onderdak | Overige ruimte of materiaal | - |
| 5. Rookgaskanalen | Overige ruimte of materiaal | - |

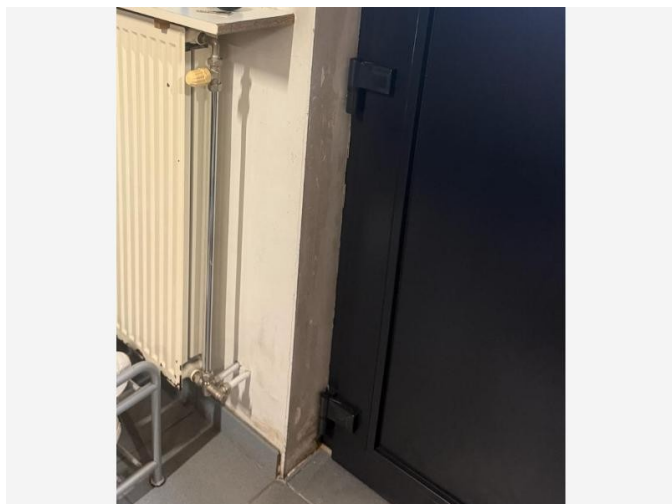
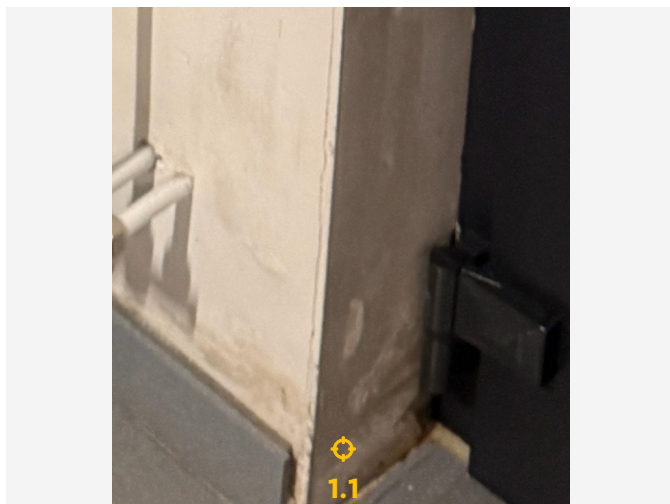
## Fiche 1: Pleister muren

Geen asbest

| # | Type | Referentie | Resultaat |
|---|---|---|---|
| 1.1 | Mengmonster | M01 | Geen asbest |

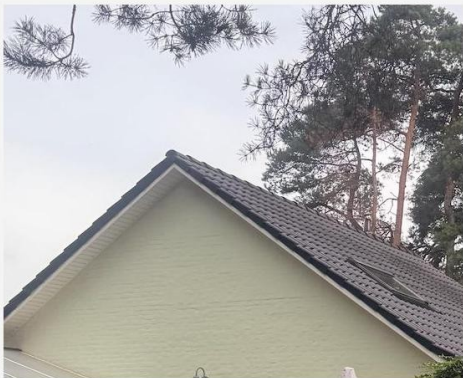
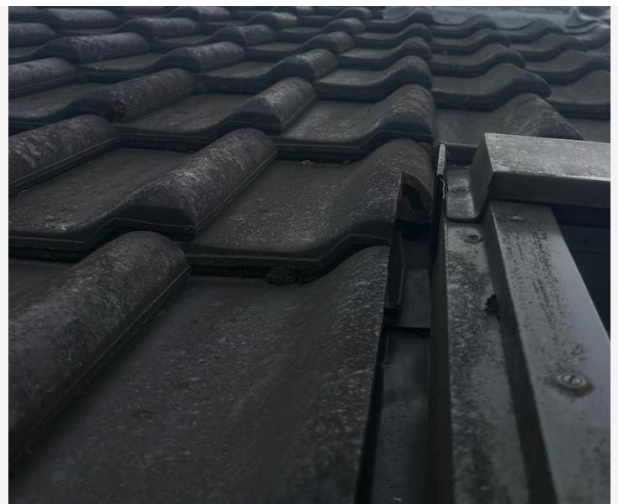
### Fiche 2: Dakbedekking

| Beschrijving | Notitie | Terug te vinden op plannen |
|---|---|---|
| Fiche 2: Dakbedekking | - | Plan 1.3: Bovenaanzicht |

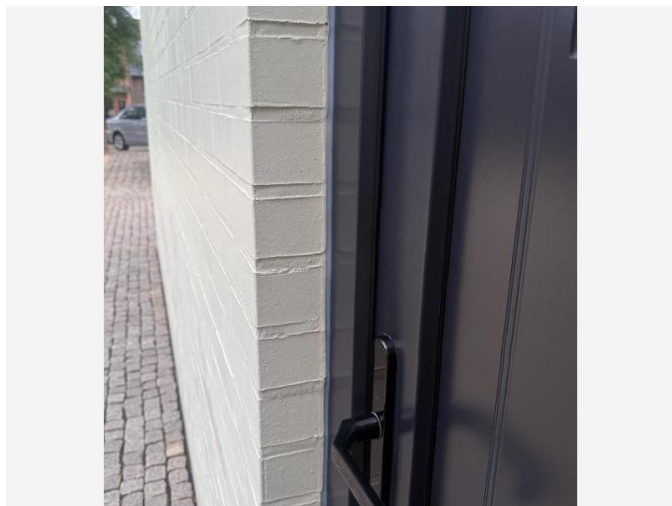
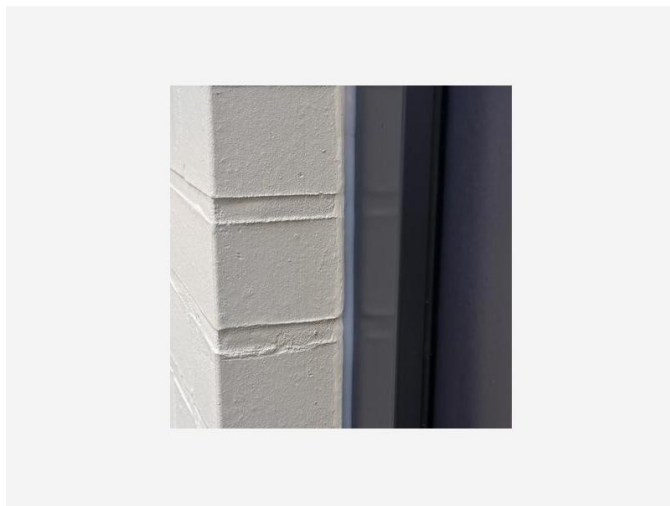
## Fiche 3: Mastiek

| Beschrijving | Notitie | Terug te vinden op plannen |
|---|---|---|
| Fiche 3: Mastiek | - | - |

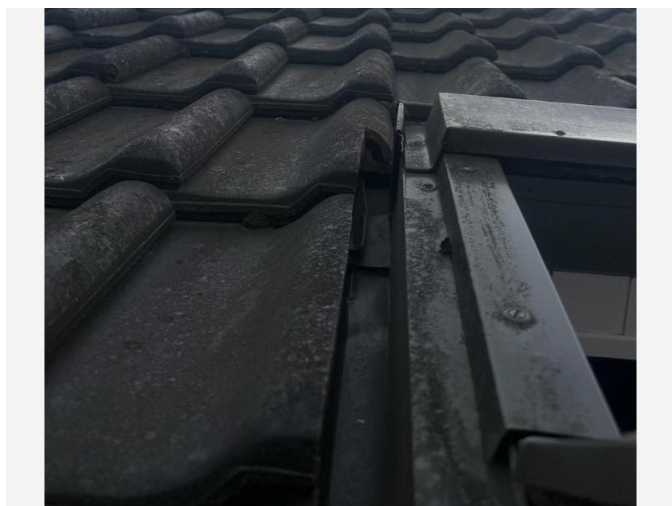
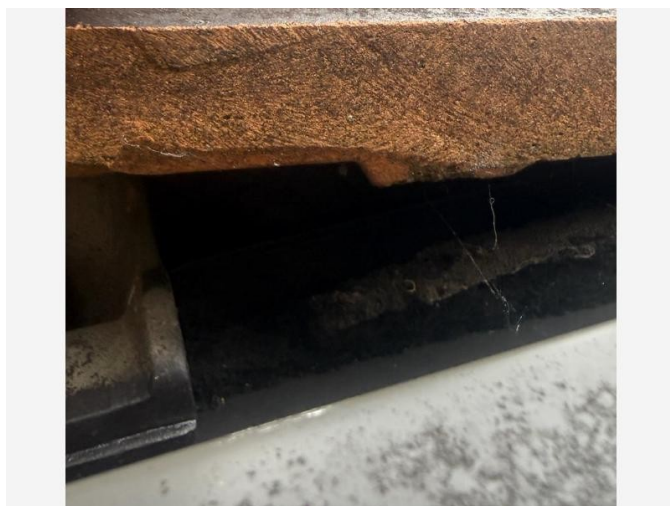
## Fiche 4: Onderdak

| Beschrijving | Notitie | Terug te vinden op plannen |
|---|---|---|
| Fiche 4: Onderdak | - | Plan 1.3: Bovenaanzicht |

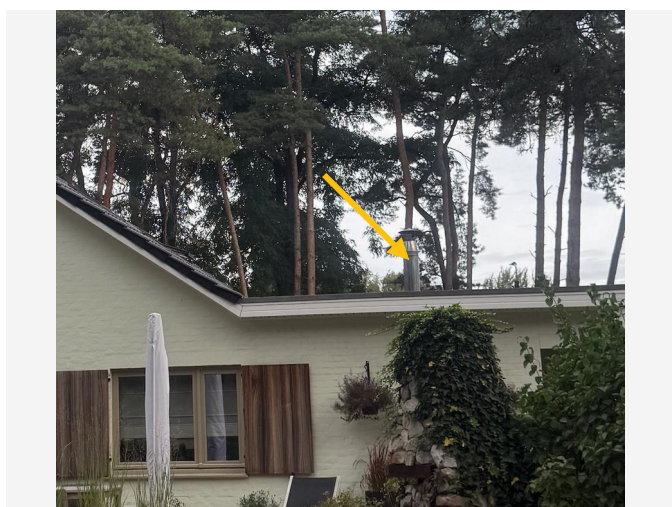
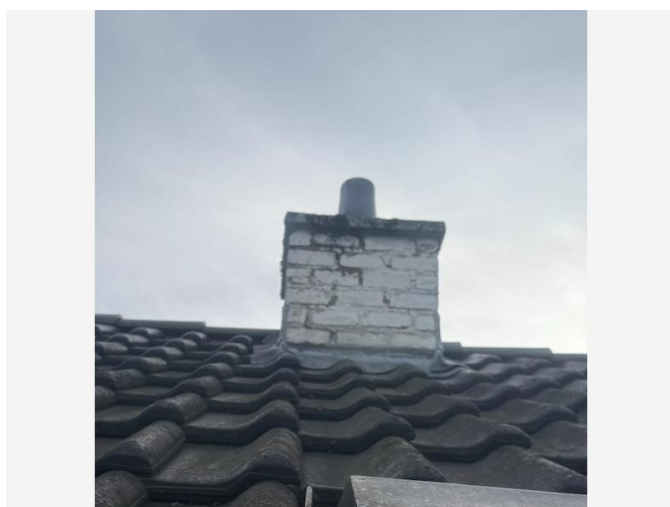
## Fiche 5: Rookgaskanalen

| Beschrijving | Notitie | Terug te vinden op plannen |
|---|---|---|
| Fiche 5: Rookgaskanalen | - | Plan 1.3: Bovenaanzicht |

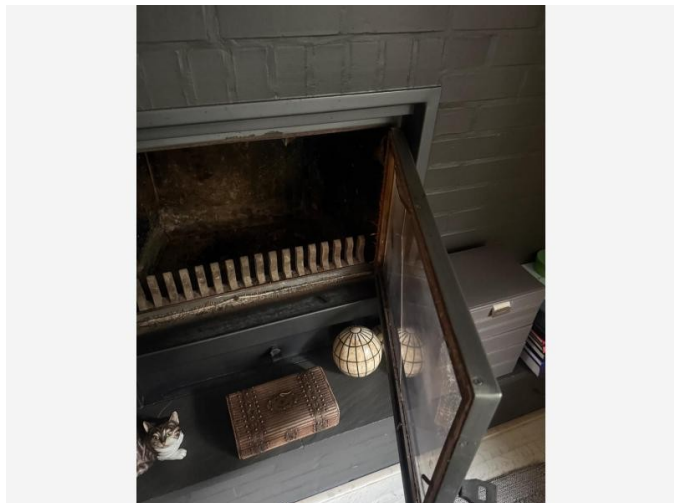
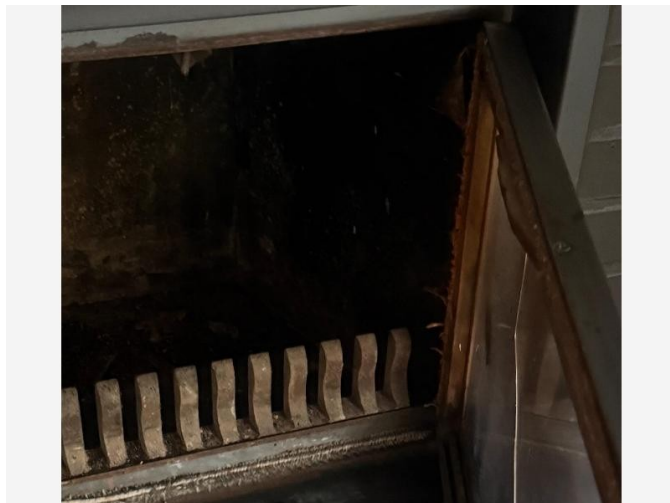
## Fiche 6: Haard

| Beschrijving | Notitie | Terug te vinden op plannen |
|---|---|---|
| Fiche 6: Haard | - | Plan 1.1: Gelijkvloers |

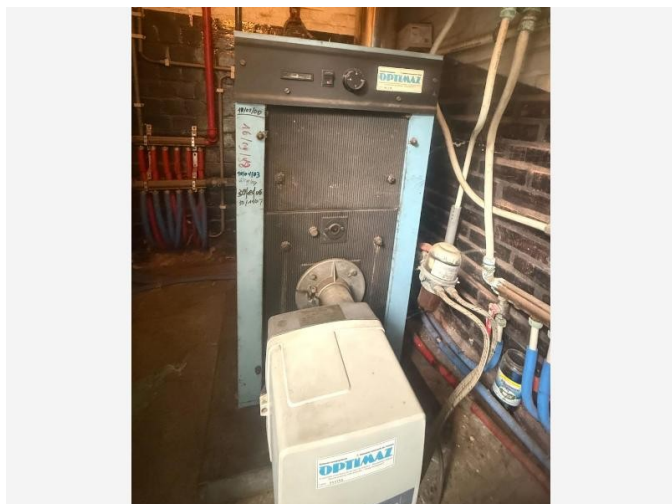
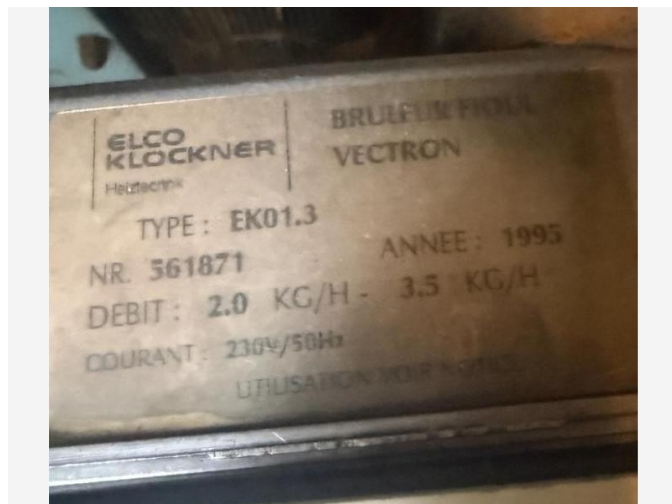
### Fiche 7: CV

| Beschrijving | Notitie | Terug te vinden op plannen |
|---|---|---|
| Fiche 7: CV | <p>FD : 1995</p> <p>De stookketel zou mogelijks asbestverdachte toepassingen kunnen bevatten.</p> <p>Deze zou gedemonteerd moeten worden om dit na te gaan.</p> | Plan 1.1: Gelijkvloers |
