# Asbestinventarisatetest

Bredestraat 118, 2580 Putte

Attestnummer : 20260928-000450.000

Uitgegeven op : 28.09.2026

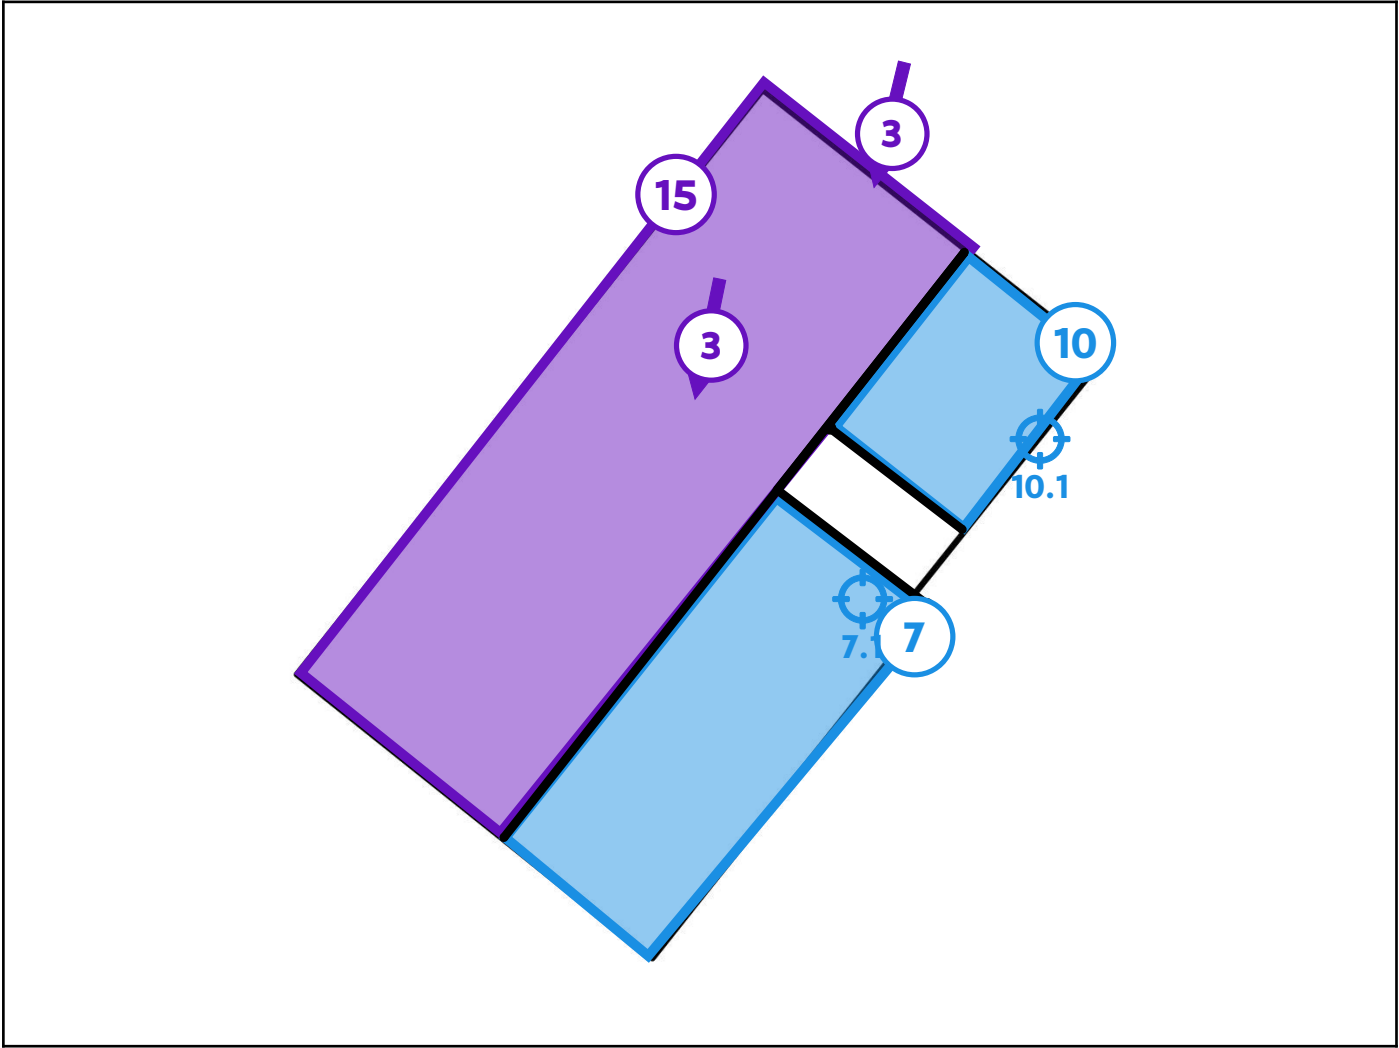
# Plan 1.4: Bovenaanzicht

| Beschrijving | Type | Actie |
|---|---|---|
| 3. Schoorstenen | Beperking | - |

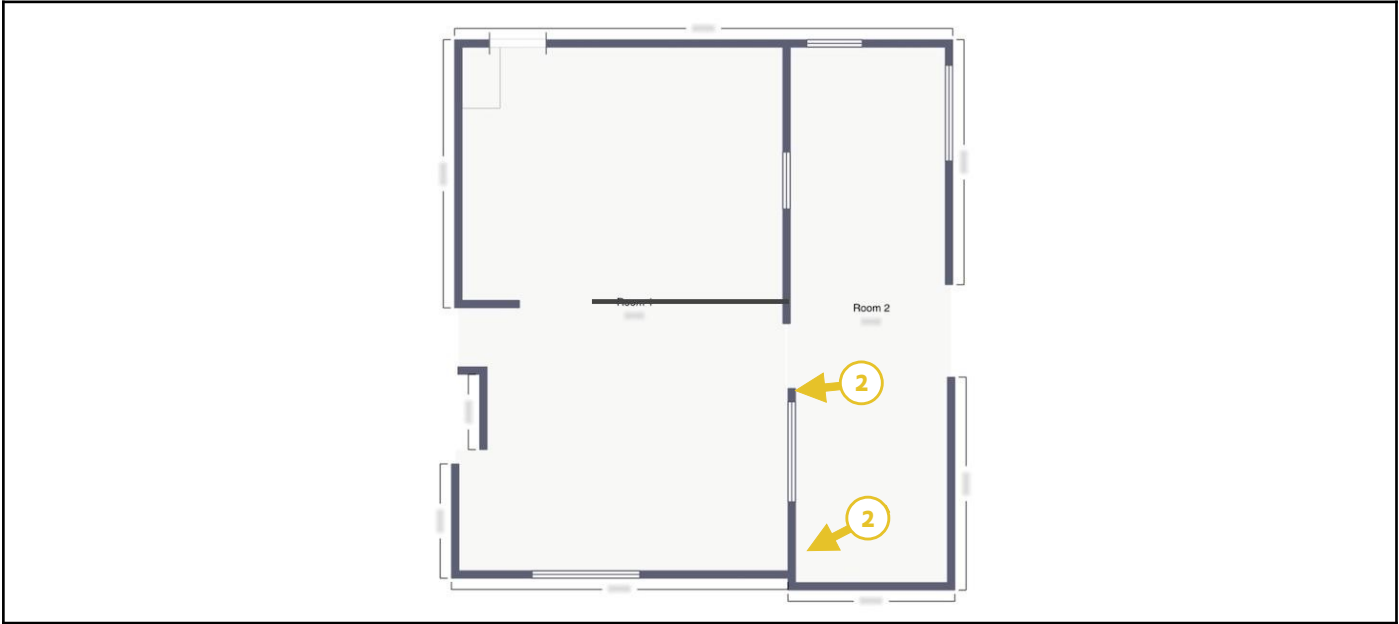
# Plan 4.1: Bijgebouw

| Beschrijving | Type | Actie |
|---|---|---|
| 2. Elektrische toepassingen | Asbestmateriaal | Zorgvuldig beheren |

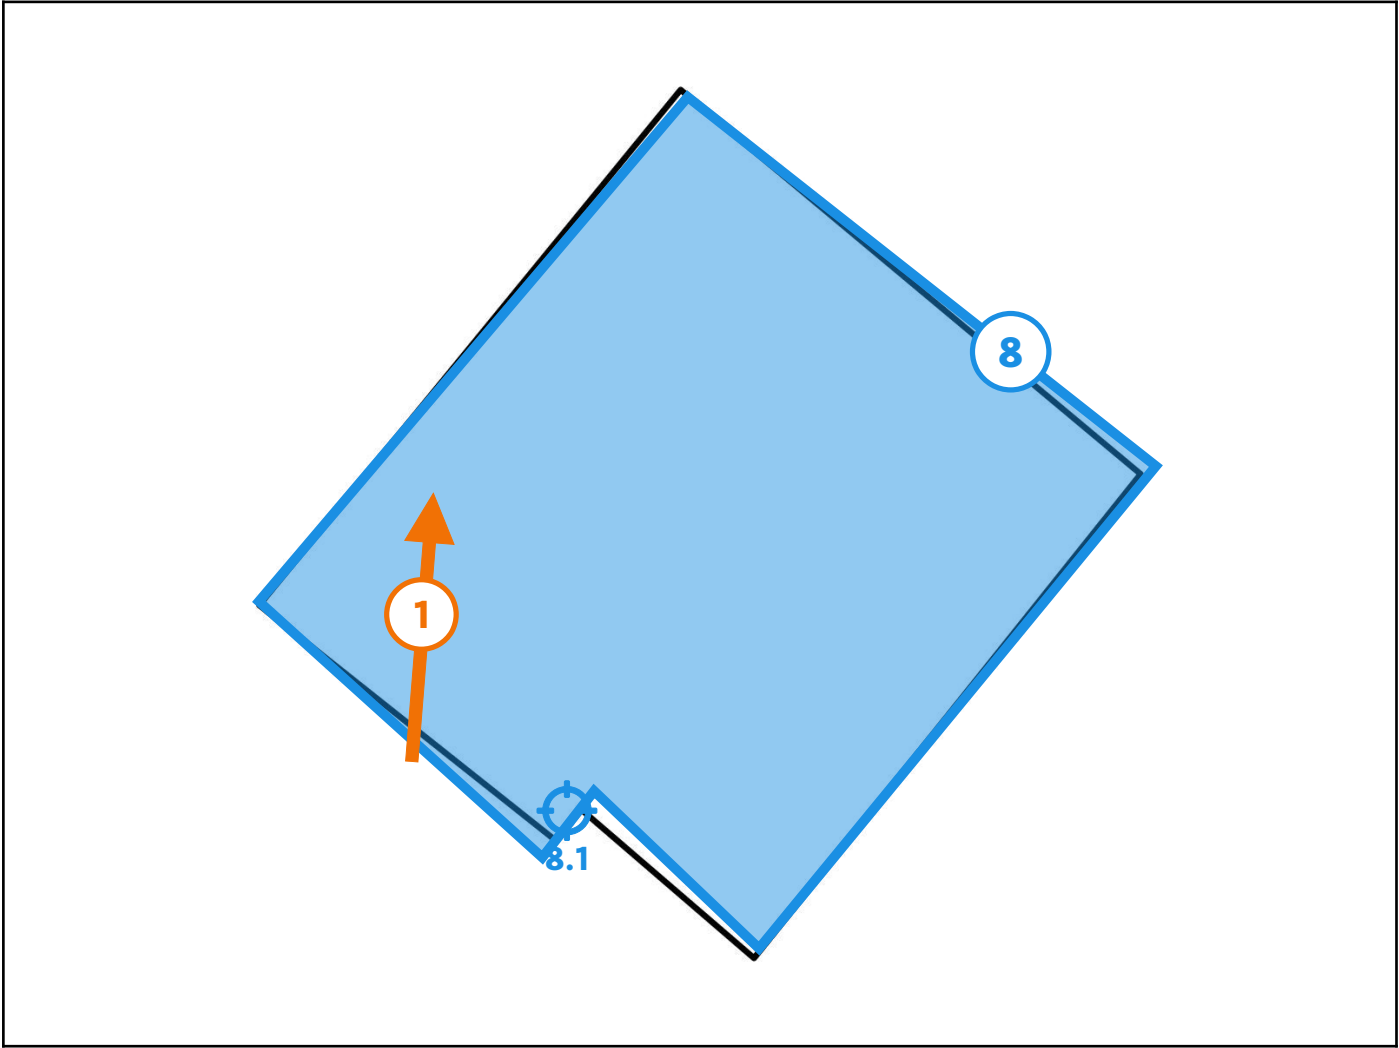
# Plan 4.2: Dak

| Beschrijving | Type | Actie |
|---|---|---|
| 1. Cement rookgaskanaal bijgebouw | Asbestmateriaal | Verwijderen |

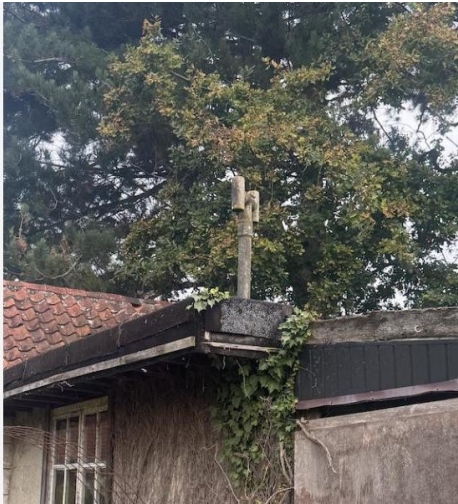
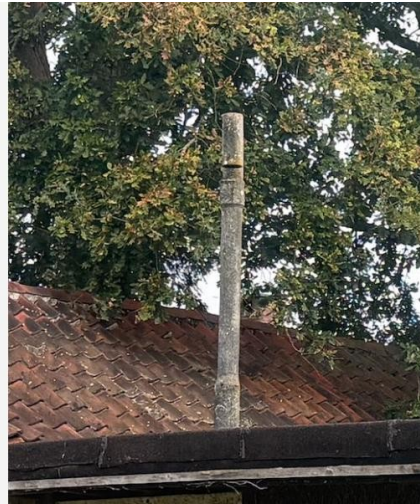
Het asbestmateriaal valt onder de mijlpaal van 2034.

Verwijderen

| Eindbeoordeling materiaalrisico | Verhoogd materiaalrisico en/of verhoogde kans op vezelvrijgave |

| Asbestsoort (vezeltype) | Crocidoliet aanwezig |
| Toestand van het materiaal | Matig beschadigd, matig verweerd |

| Beschrijving | Cement rookgaskanaal bijgebouw |
| Asbestmateriaal | Rookgaskanaal |

- Zorg voor een veilig beheer. Vermijd het beschadigen van het asbestmateriaal. Controleer de toestand jaarlijks op wijzigingen.
- Verwijder dit asbestmateriaal zo snel mogelijk. Volg de toestand goed op.

- Eenvoudige handelingen: mag via doe-het-zelf of door werknemer(s) met opleidingsattest eenvoudige handelingen  
Deze toepassing kan door een aannemer die over een opleidingsattest eenvoudige handelingen beschikt, verwijderd worden indien er geen verhoogd risico op vrijgave van asbestvezels (max. concentratie 0,01 vezels/cm<sup>3</sup> - CODEX Art. VI.3-54) ontstaat en de toepassing voorafgaand en tijdens wordt gefixeerd/bevochtigd; de individuele elementen zonder machinale werktuigen en zonder breken of gooien een voor een losgemaakt worden; en ten slotte luchtdicht en dubbelverpakt (conform de richtlijnen van het recyclagepark) weggevoerd worden naar een erkend afvalpunt (recyclagepark).

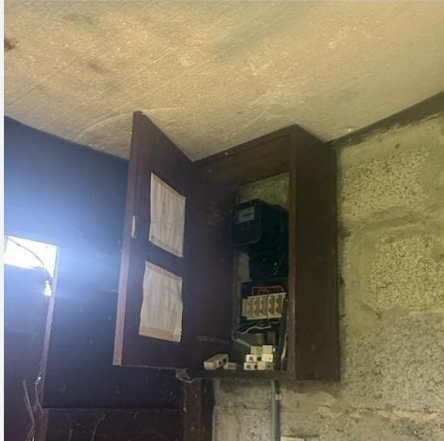
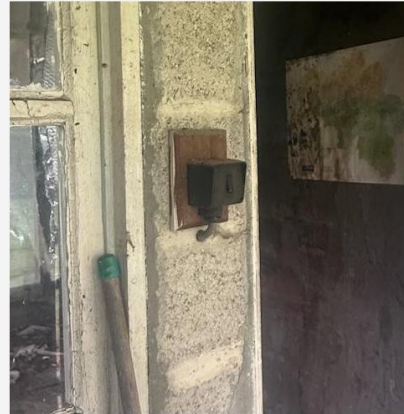
Het asbestmateriaal valt onder de mijlpaal van 2040.

Zorgvuldig beheren

| Eindbeoordeling materiaalrisico | Laag materiaalrisico en/of verlaagde kans op vezelvrijgave |

| Asbestsoort (vezeltype) | Crocidoliet aanwezig |
| Toestand van het materiaal | Onbeschadigd, niet verweerd |

| Beschrijving | Elektrische toepassingen |
| Asbestmateriaal | Plaat, paneel, tablet - Type Bakeliet |

- Zorg voor een veilig beheer. Vermijd het beschadigen van het asbestmateriaal. Controleer de toestand jaarlijks op wijzigingen.
- Voer bijkomende staalname(s) uit.

- Eenvoudige handelingen: mag via doe-het-zelf of door werknemer(s) met opleidingsattest eenvoudige handelingen  
Deze toepassing kan door een aannemer die over een opleidingsattest eenvoudige handelingen beschikt of door een particulier (doe-het-zelf), verwijderd worden indien er geen verhoogd risico op vrijgave van asbestvezels (max. concentratie 0,01 vezels/cm<sup>3</sup> - CODEX Art. VI.3-54) ontstaat en de toepassing voorafgaand en tijdens wordt gefixeerd/bevochtigd; de individuele elementen zonder machinale werktuigen en zonder breken of gooien een voor een losgemaakt worden; en ten slotte luchtdicht en dubbelverpakt (conform de richtlijnen van het recyclagepark) weggevoerd worden naar een erkend afvalpunt (recyclagepark).

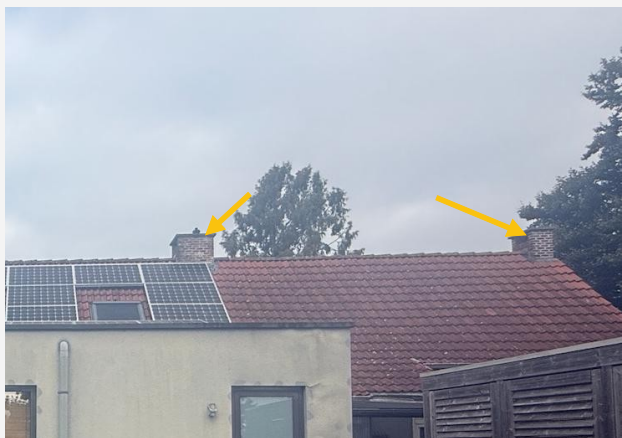
*Situeringsfoto*

**Reden:** Het te onderzoeken materiaal situeert zich hoger dan 3,50 m te rekenen vanaf een veilige ondergrond

**Uitleg van de asbestdeskundige:** Visueel niet-asbestverdacht.

In de schoorstenen zouden mogelijks asbestverdachte toepassingen aanwezig kunnen zijn.

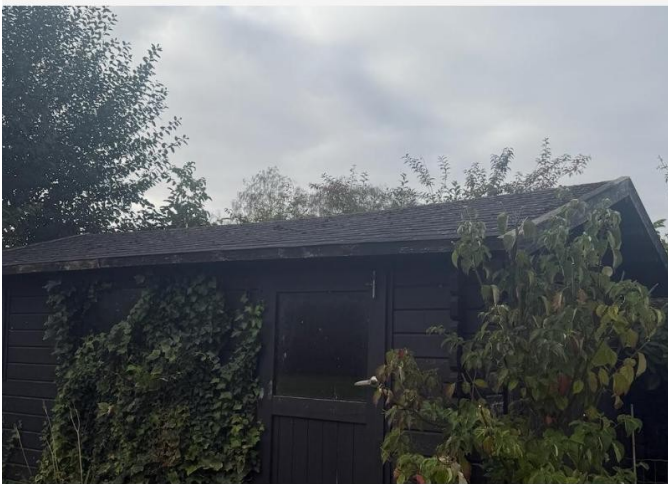
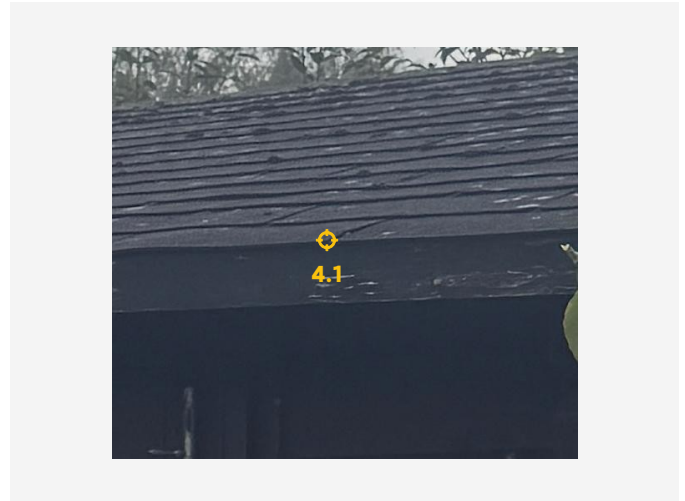
## Fiche 4: Shingle tuinhuis oprit

Geen asbest

| # | Type | Referentie | Resultaat |
|---|---|---|---|
| 4.1 | Puntmonster | M04 | Geen asbest |

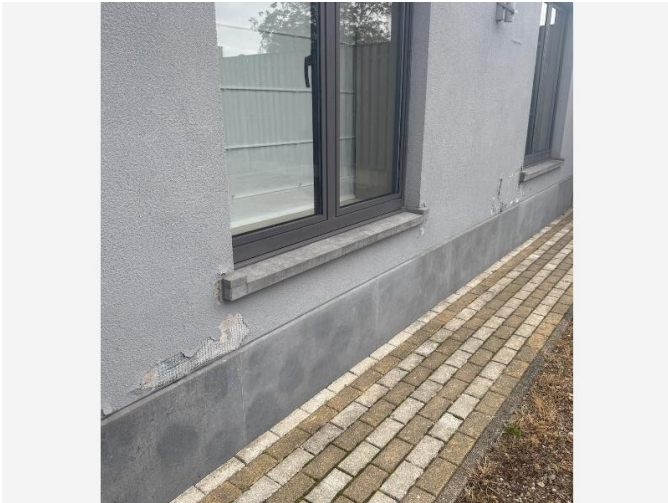
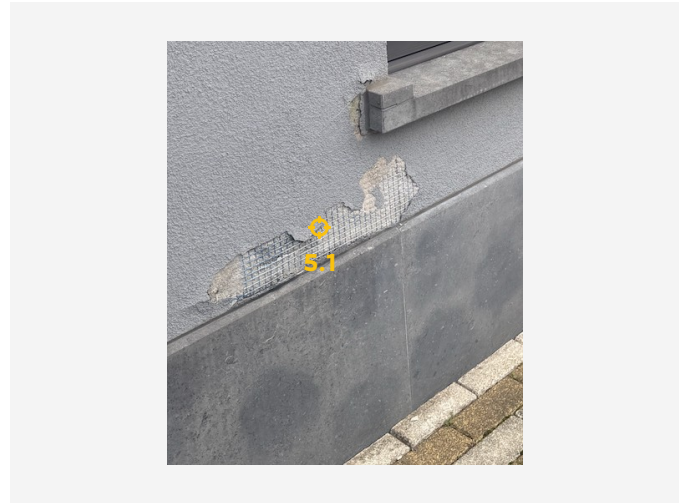
## Fiche 5: Crepi hoofdgebouw

Geen asbest

| # | Type | Referentie | Resultaat |
|---|---|---|---|
| 5.1 | Mengmonster | M01 | Geen asbest |

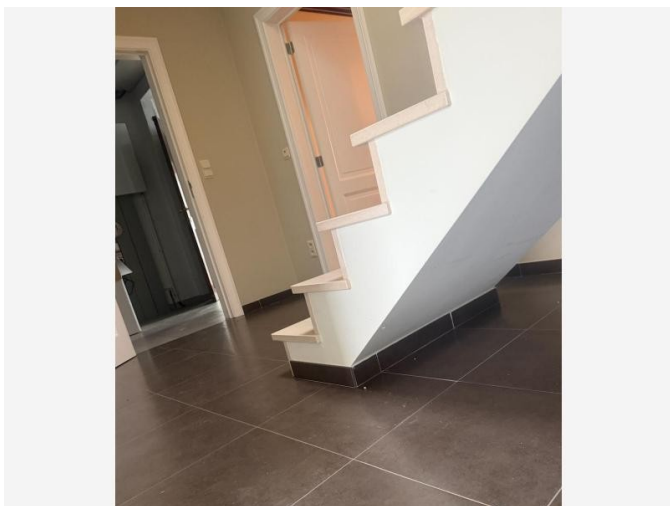
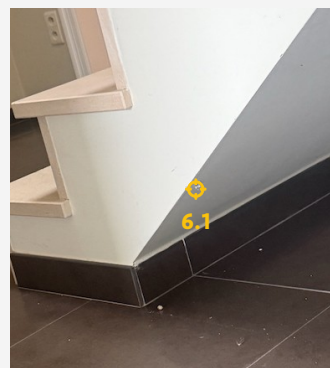
## Fiche 6: Pleister muren

Geen asbest

| # | Type | Referentie | Resultaat |
|---|---|---|---|
| 6.1 | Mengmonster | M02 | Geen asbest |

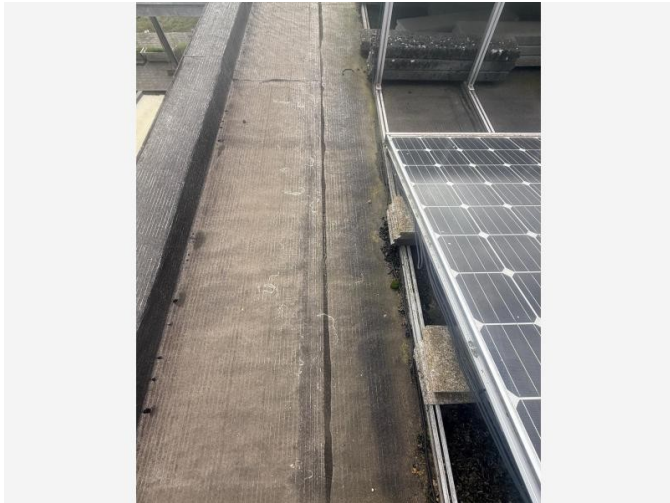
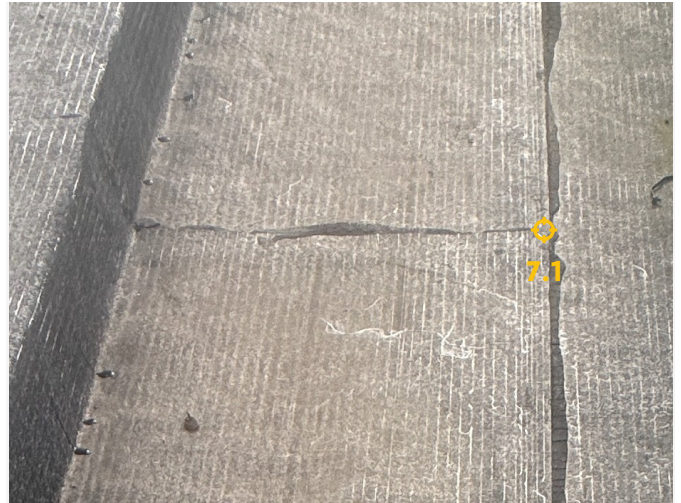
## Fiche 7: Roofing hoofdgebouw

Geen asbest

| # | Type | Referentie | Resultaat |
|---|---|---|---|
| 7.1 | Puntmonster | M07 | Geen asbest |

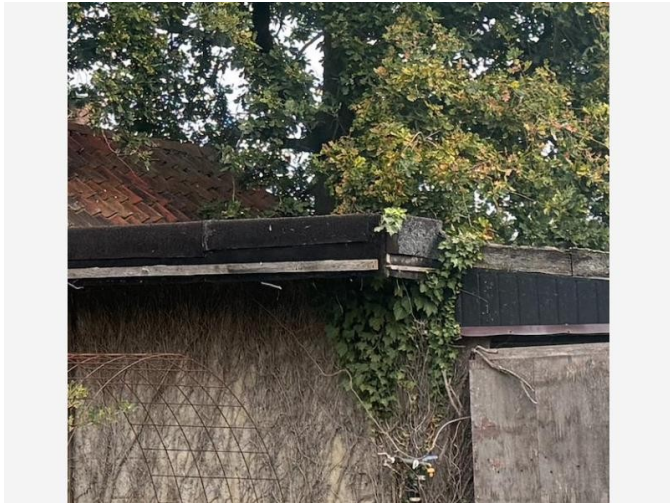
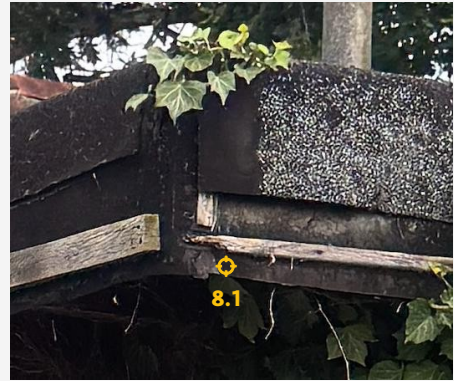
## Fiche 8: Roofing bijgebouw

Geen asbest

| # | Type | Referentie | Resultaat |
|---|---|---|---|
| 8.1 | Puntmonster | M05 | Geen asbest |

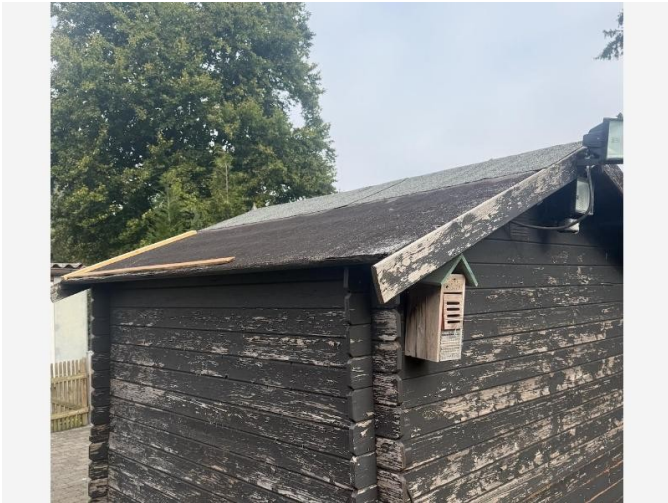
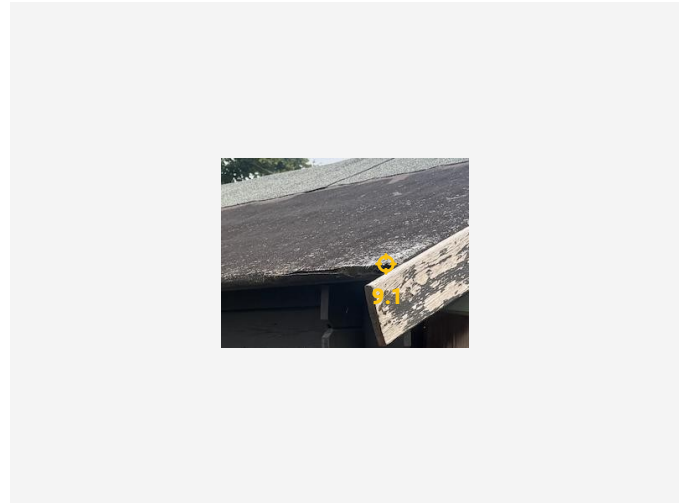
## Fiche 9: Roofing tuinhuis 2

Geen asbest

| # | Type | Referentie | Resultaat |
|---|---|---|---|
| 9.1 | Puntmonster | M06 | Geen asbest |

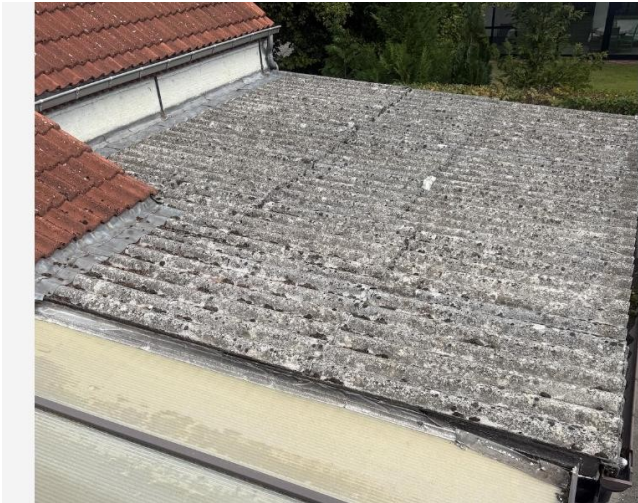
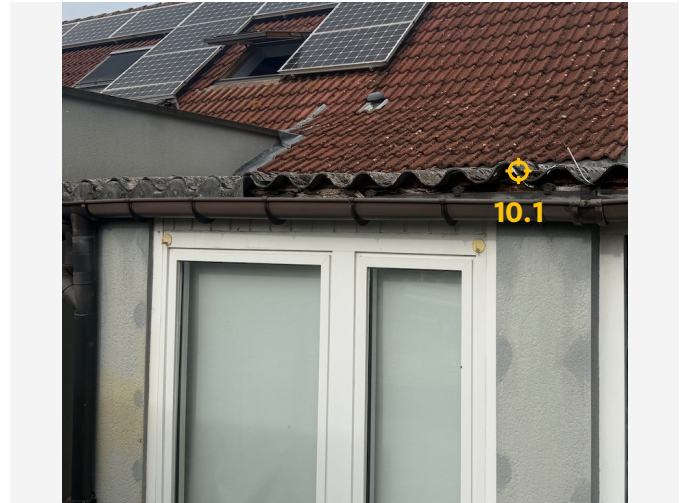
## Fiche 10: Golfplaten

Geen asbest

| # | Type | Referentie | Resultaat |
|---|---|---|---|
| 10.1 | Puntmonster | M08 | Geen asbest |

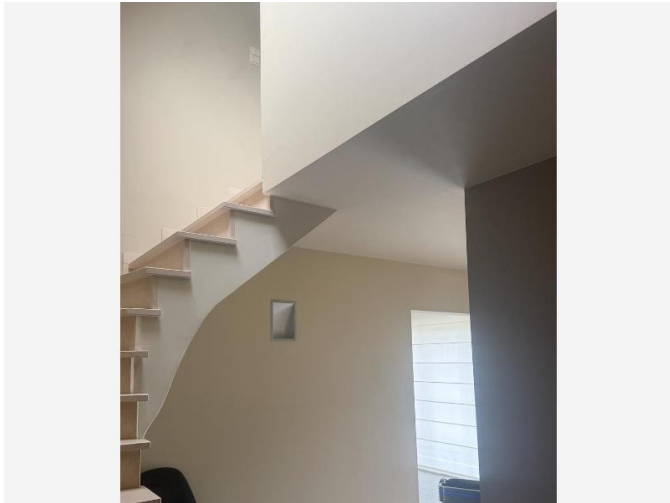
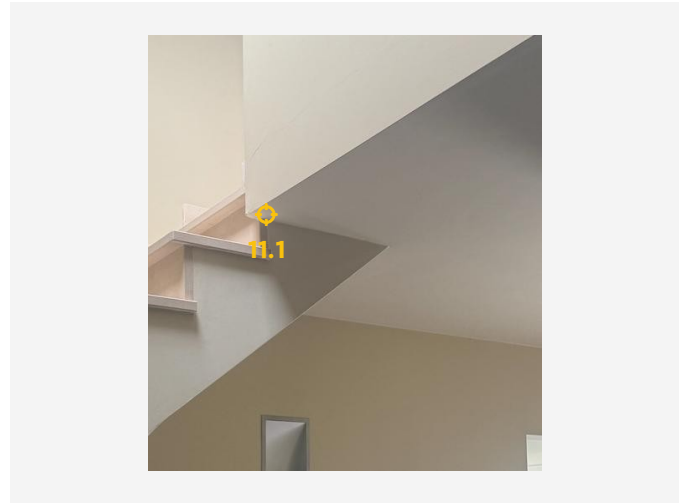
## Fiche 11: Pleister plafond

Geen asbest
