# Asbestinventarisatattest

Hagenbroeksesteenweg 51, 2500 Lier

Attestnummer : 20260926-000012.000

**Asbestveilig** (maar niet asbestvrij)

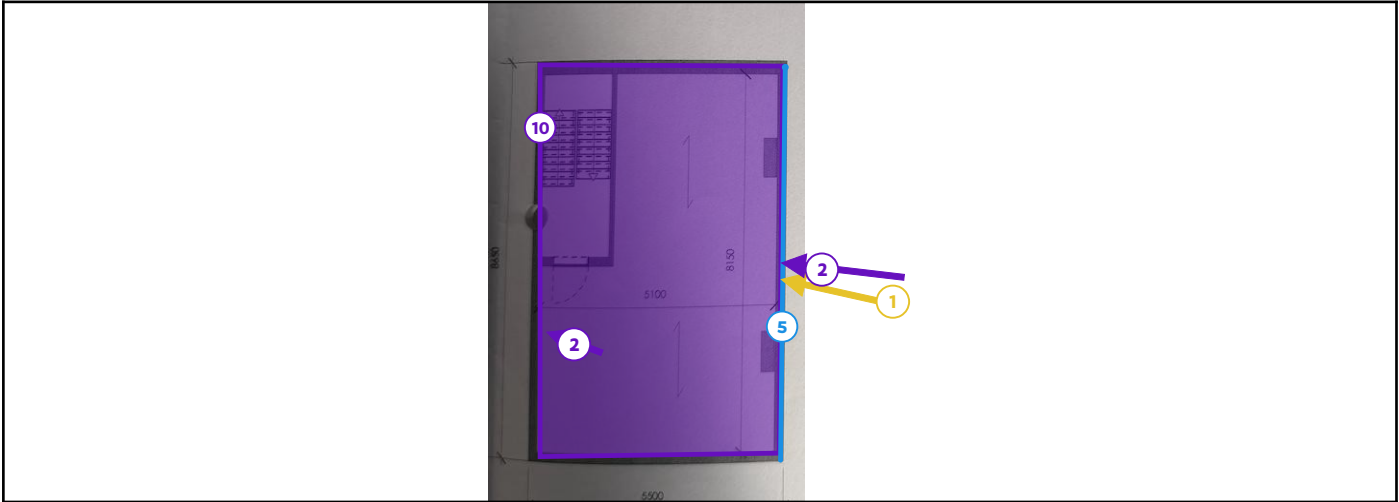
# Plan 1.3: Zolder

| Beschrijving | Type | Actie |
|---|---|---|
| 1. Cementering schoorsteen (hoogtebeperking => niet bemonsterd) | Asbestmateriaal | Zorgvuldig beheren |
| 2. Schoorstenen | Beperking | - |

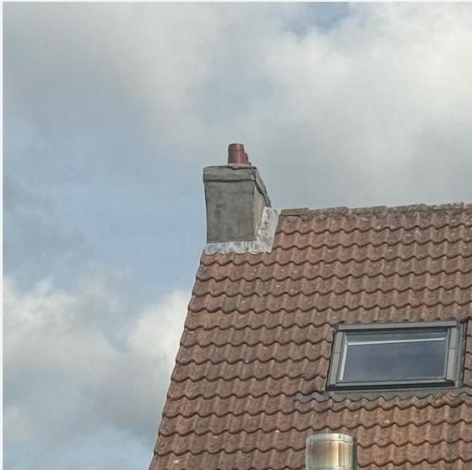
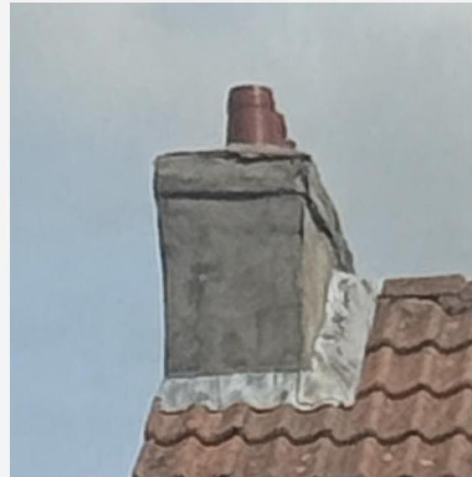
# Fiche 1: Cementering schoorsteen (hoogtebeperking => niet bemonsterd)

Asbestmateriaal

Het asbestmateriaal valt onder de mijlpaal van 2040.

| Eindbeoordeling materiaalrisico | Laag materiaalrisico en/of verlaagde kans op vezelvrijgave |

| Asbestsoort (vezeltype) | Crocidoliet aanwezig |
| Asbestconcentratie | Laag (< 50%) |
| Toestand van het materiaal | Licht beschadigd, licht verweerd. Intacte calciumsilicaatplaat of materiaal met categorie 3-gebondenheid |

| Asbestmateriaal | In-situ afwerkingslagen - Crepi |
| Identificatiemethode | <p>De asbestdeskundige beoordeelt het materiaal als asbestverdacht en dus asbesthoudend, en dit zonder monstername.</p> <p>Motivatie: Er is een onderzoeksbeperking die monstername verhindert; De ruimte of het materiaal bevindt zich hoger dan 3,5 meter vanaf een vaste ondergrond.</p> |

- Zorg voor een veilig beheer. Vermijd het beschadigen van het asbestmateriaal. Controleer de toestand jaarlijks op wijzigingen.
- Voer bijkomende staalname(s) uit.

- Hermetische zone (erkend asbestverwijderaar)  
Deze toepassing mag u niet zelf verwijderen.  
Alleen erkende asbestverwijderaars mogen deze methode gebruiken.

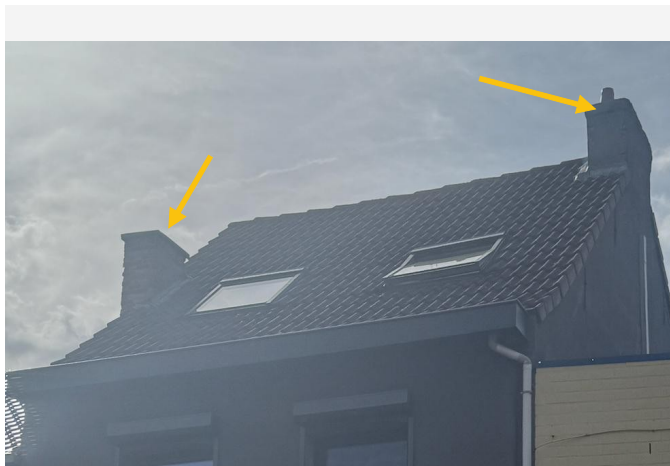
**Reden:** Het te onderzoeken materiaal situeert zich hoger dan 3,50 m te rekenen vanaf een veilige ondergrond

**Uitleg van de asbestdeskundige:** Visueel niet-asbestverdacht.

In de schoorstenen zelf zouden mogelijks asbestverdachte toepassingen aanwezig kunnen zijn.

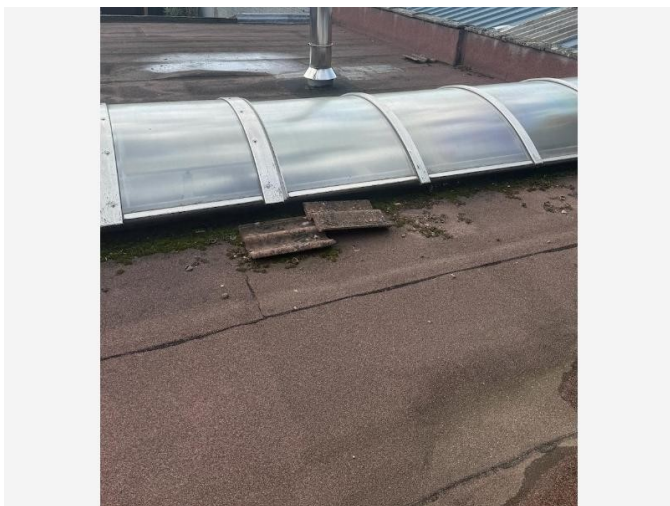
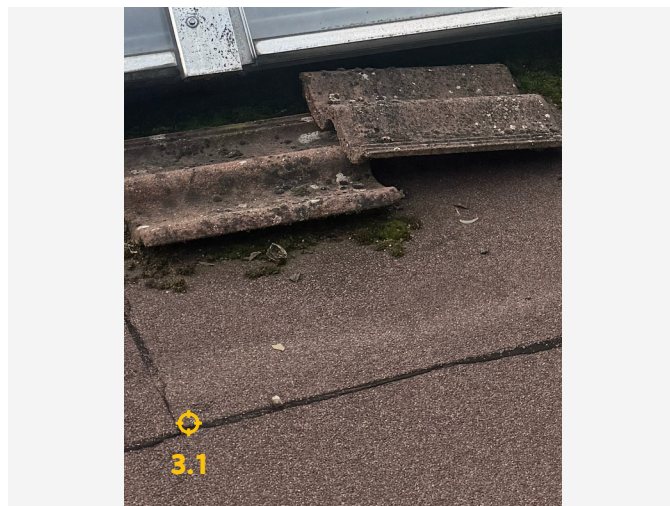
## Fiche 3: Roofing

Geen asbest

| # | Type | Referentie | Resultaat |
|---|---|---|---|
| 3.1 | Puntmonster | M03 | Geen asbest |

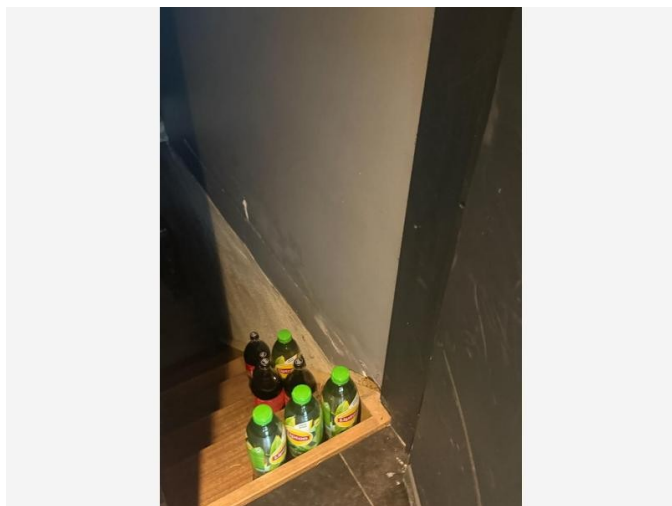
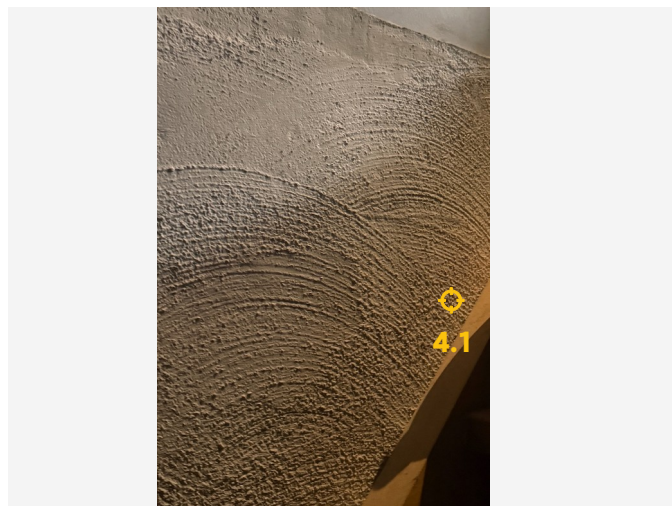
## Fiche 4: Pleister muren

Geen asbest

| # | Type | Referentie | Resultaat |
|---|---|---|---|
| 4.1 | Mengmonster | M01 | Geen asbest |

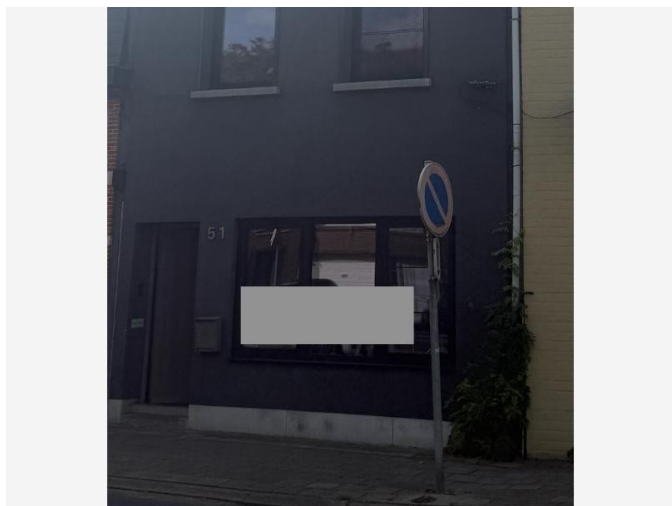
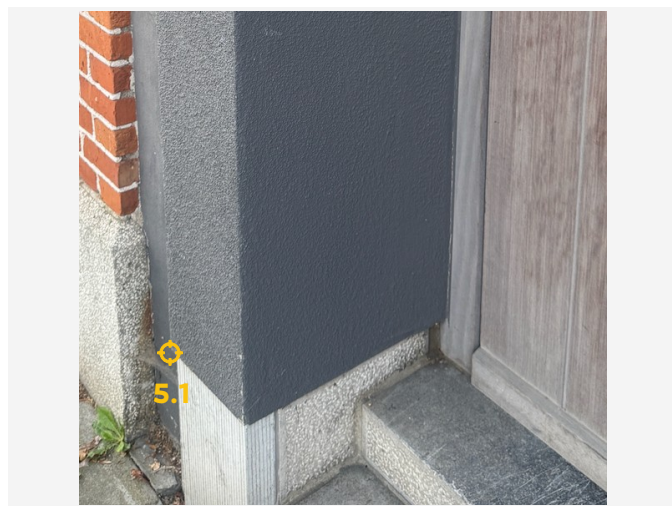
## Fiche 5: Crepi voorgevel

Geen asbest

| # | Type | Referentie | Resultaat |
|---|---|---|---|
| 5.1 | Mengmonster | M04 | Geen asbest |

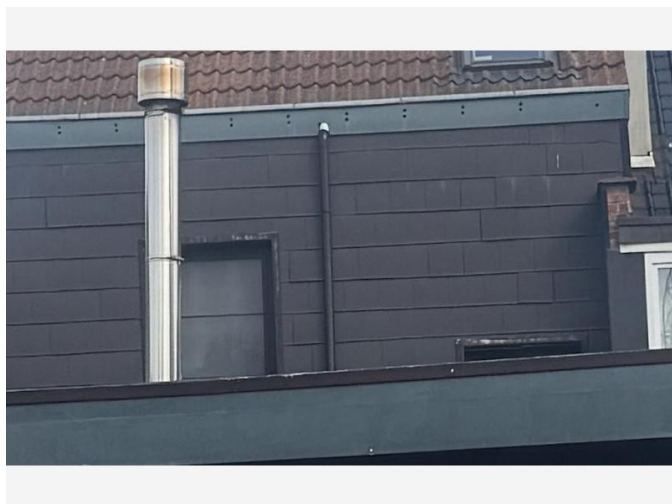
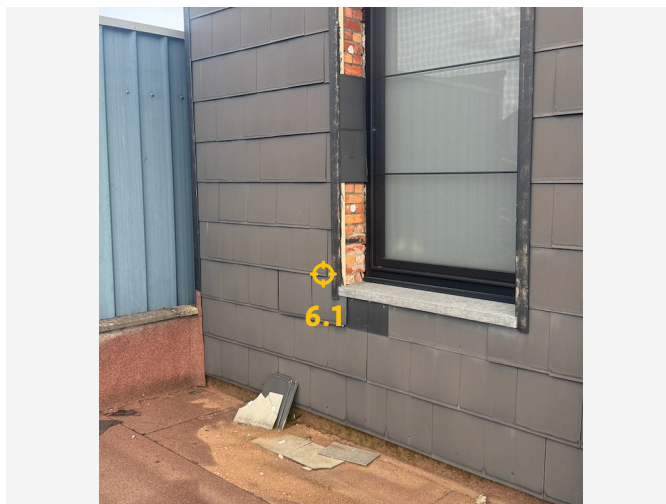
## Fiche 6: Leien zijgevel

Geen asbest

| # | Type | Referentie | Resultaat |
|---|---|---|---|
| 6.1 | Puntmonster | M02 | Geen asbest |
