# Asbestinventarisat attest

Oudstrijdersstraat 36, 1880 Kapelle-op-den-Bos

Attestnummer : 20260526-000225.000

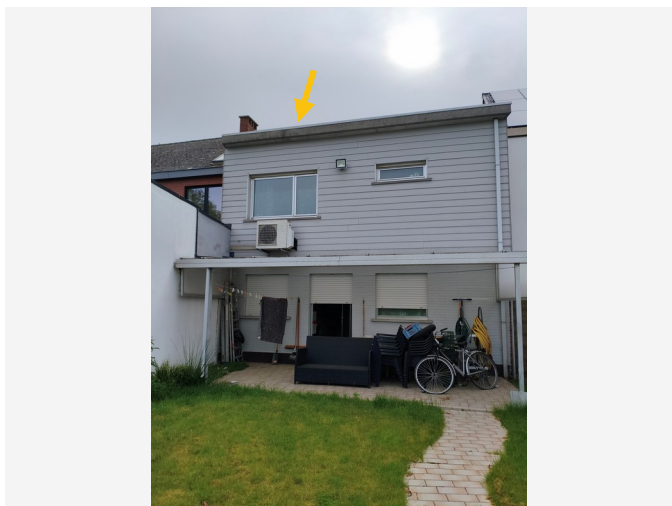
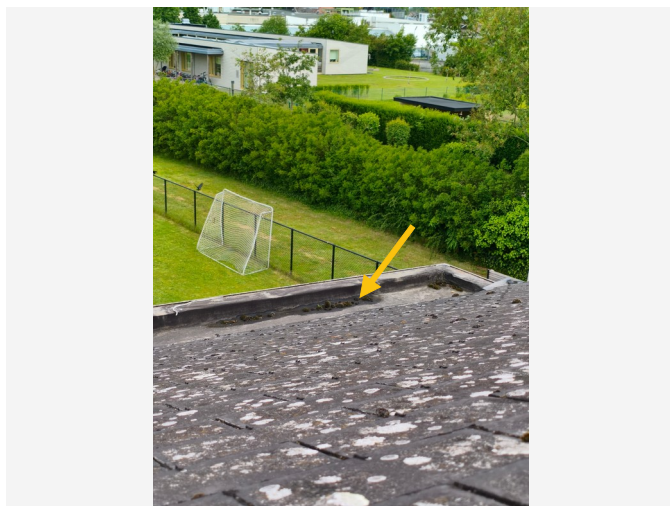
Het asbestmateriaal valt onder de mijlpaal van 2040.

**Dringend verwijderen**

| Beschrijving | Slib/sediment dakgoot |
| Type resten (contaminatie) | <ul style="list-style-type: none"><li>• Stof, deeltjes &lt; 4 mm, flinters, gruis (los, opliggend)</li></ul> |
| Bron van de resten | leien dak |
| Gebondenheid resten | Niet hecht |

- Verwijder het asbestafval.
- Voer bijkomende staalname(s) uit.

- Eenvoudige handelingen: mag via doe-het-zelf of door werknemer(s) met opleidingsattest eenvoudige handelingen  
Reinig de dakgoten om asbesthoudend sediment of slib te verwijderen.

Voor verwijdering het slib extra bevochtigen of fixeren om stof te voorkomen , niet breken om stof te beperken .

Schep het mos in dubbel plastic zak , sluit dit luchtdicht af , en breng dit naar een erkend verwerker . Slib behoort tot niet hechtgebonden afval.

Reinig de dakgoot en het gebruikt materiaal met overvloedig water.

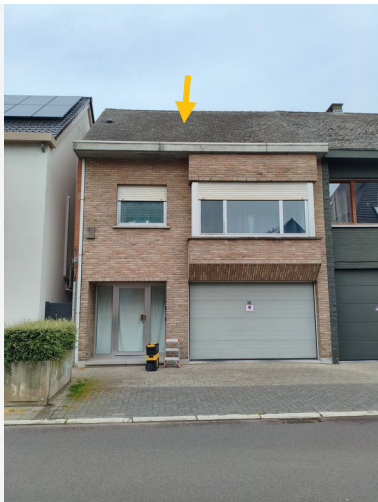
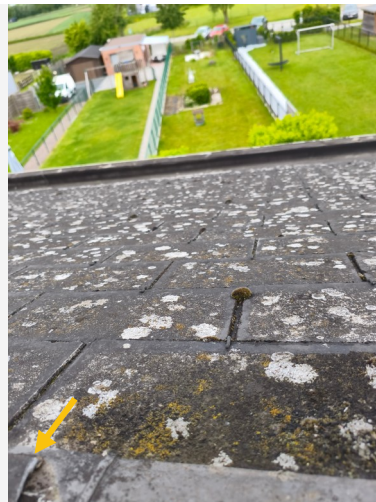
Het asbestmateriaal valt onder de mijlpaal van 2034.

Verwijderen

| Eindbeoordeling materiaalrisico | Verhoogd materiaalrisico en/of verhoogde kans op vezelvrijgave |

| Gebondenheid | Categorie 1: hechtgebonden in oorsprong |
| Asbestsoort (vezeltype) | Alleen chrysotiel aanwezig |
| Asbestconcentratie | Laag (< 50%) |
| Toestand van het materiaal | Matig beschadigd, matig verweerd |

| # | Type | Referentie | Resultaat |
|---|---|---|---|
| 2.1 | Puntmonster | 0005 | Chrysotiel |

| Beschrijving | Leien dak woning |

- Verwijder dit asbestmateriaal zo snel mogelijk. Volg de toestand goed op.
- Hemelwater dat afspoelt van asbestcement daken of gevels kan asbestdeeltjes bevatten. Gebruik het enkel voor gesloten circuits (bv. spoelen toiletten). Reinig na het vervangen van het dak of de gevel de dakgoten en regenwaterput of -ton om asbesthoudend sediment of slib te verwijderen

- Eenvoudige handelingen: mag via doe-het-zelf of door werknemer(s) met opleidingsattest eenvoudige handelingen  
EH via doe-het zelf Standaard dragen van de nodige wegwerp beschermingsmiddelen FFP 3 masker , handschoenen en tyvec CAT III type 5-6 , afwasbaar schoeisel Indien mogelijk de ondervloer afdekken , leien voorzichtig verwijderen, extra fixeren, niet breken , niet gooien, onmiddellijk verpakken of voorzichtig in container met asbest bag plaatsen. Voldoende benevelen/bevochtigen tijdens de duur van de werken. Gebruik geen storkokers. Voor hechtgebonden toepassingen: Bij verwijdering door doe-het-zelf moet men dit afval dubbel en luchtdicht verpakt aandienen bij het gemeentelijk recyclagepark. Men raadpleegt best op voorhand de voorwaarden van het recyclagepark. Indien leien in slechte staat zijn en kans bestaat op breken : Eenvoudige handeling opgeleid personeel , alle werknemer(s) moeten wel beschikken over een opleidingsattest eenvoudige handelingen 8u Zie ook link Zie <https://ovam.vlaanderen.be/wie-mag-wat->

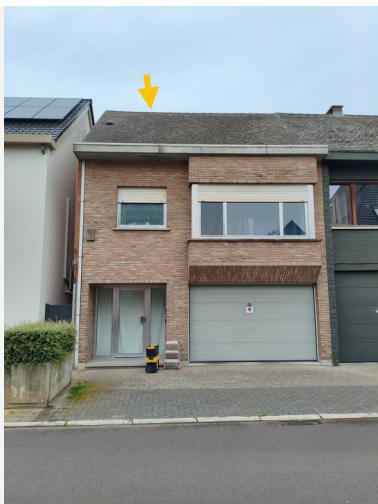
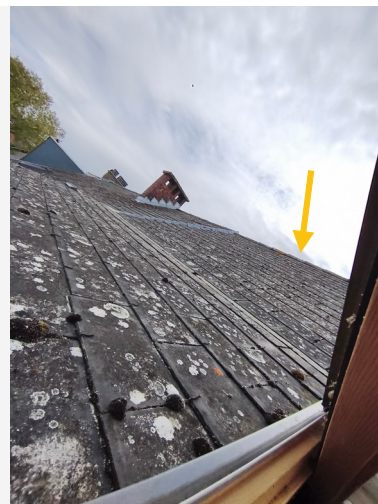
Het asbestmateriaal valt onder de mijlpaal van 2034.

Verwijderen

| Opmerking | <p>De opgegeven volumes betreffen een beredeneerde schatting, er worden geen rechten toegekend aan deze schatting.</p> <p>De materialen zijn visueel herkend als asbest verdacht.</p> |

- Eenvoudige handelingen: mag via doe-het-zelf of door werknemer(s) met opleidingsattest eenvoudige handelingen  
EH via doe-het zelf Standaard dragen van de nodige wegwerp beschermingsmiddelen FFP 3 masker , handschoenen en tyvec CAT III type 5-6 , afwasbaar schoeisel Indien mogelijk de ondervloer afdekken , nokpannen/windveren voorzichtig verwijderen, extra fixeren, niet breken , niet gooien, onmiddellijk dubbel verpakken , luchtdicht afsluiten of voorzichtig in container met asbest bag plaatsen. Voldoende benevelen/bevochtigen tijdens de duur van de werken. Indien nokpannen/windveren in slechte staat zijn en kans bestaat op breken : Eenvoudige handeling opgeleid personeel , alle werknemer(s) moeten wel beschikken over een opleidingsattest eenvoudige handelingen 8u Voor hechtgebonden toepassingen: Bij verwijdering door doe-het-zelf moet men dit afval dubbel en luchtdicht verpakt aandienen bij het gemeentelijk recyclagepark. Men raadpleegt best op voorhand de voorwaarden van het recyclagepark. Zie ook link Zie <https://ovam.vlaanderen.be/wie-mag-wat-verwijderen>

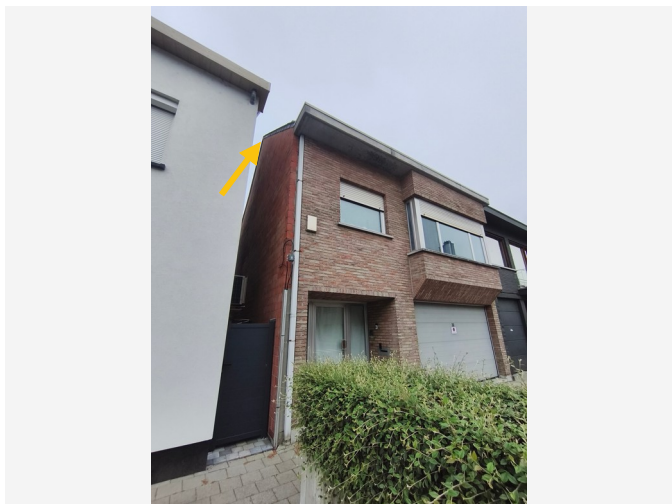
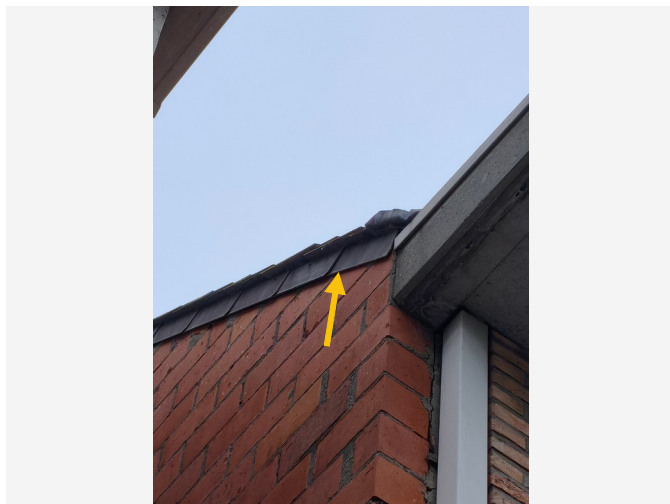
| Opmerking | <p>De opgegeven volumes betreffen een beredeneerde schatting, er worden geen rechten toegekend aan deze schatting.</p> <p>De materialen zijn visueel herkend als asbest verdacht.</p> |

- Eenvoudige handelingen: mag via doe-het-zelf of door werknemer(s) met opleidingsattest eenvoudige handelingen  
EH via doe-het zelf Standaard dragen van de nodige wegwerp beschermingsmiddelen FFP 3 masker , handschoenen en tyvec CAT III type 5-6 , afwasbaar schoeisel Indien mogelijk de ondervloer afdekken , nokpannen/windveren voorzichtig verwijderen, extra fixeren, niet breken , niet gooien, onmiddellijk dubbel verpakken , luchtdicht afsluiten of voorzichtig in container met asbest bag plaatsen. Voldoende benevelen/bevochtigen tijdens de duur van de werken. Indien nokpannen/windveren in slechte staat zijn en kans bestaat op breken : Eenvoudige handeling opgeleid personeel , alle werknemer(s) moeten wel beschikken over een opleidingsattest eenvoudige handelingen 8u Voor hechtgebonden toepassingen: Bij verwijdering door doe-het-zelf moet men dit afval dubbel en luchtdicht verpakt aandienen bij het gemeentelijk recyclagepark. Men raadpleegt best op voorhand de voorwaarden van het recyclagepark. Zie ook link Zie <https://ovam.vlaanderen.be/wie-mag-wat-verwijderen>

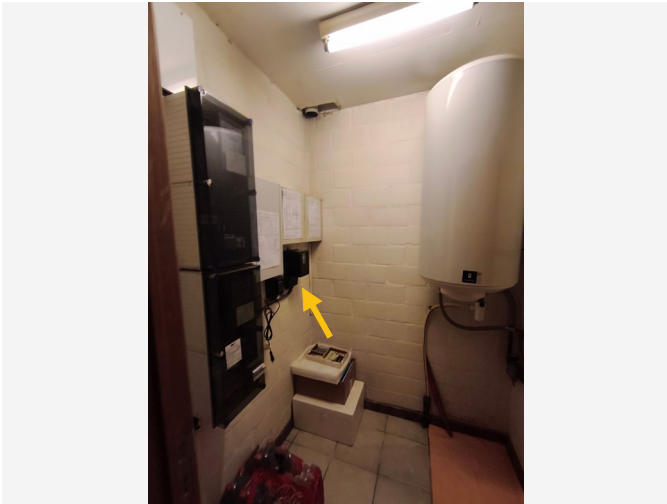
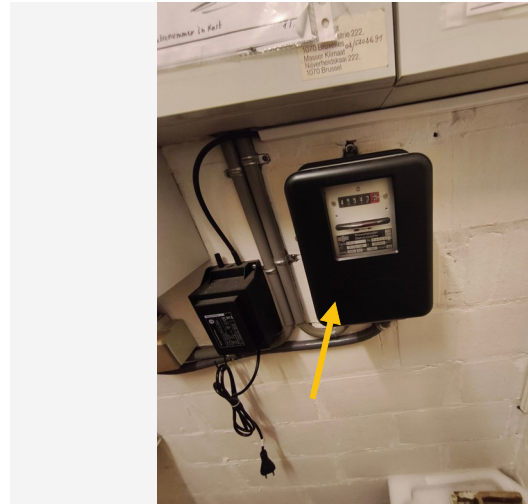
| Identificatiemethode | <p>De asbestdeskundige beoordeelt het materiaal als asbestverdacht en dus asbesthoudend, en dit zonder monstername.</p> <p>Motivatie: De monstername brengt andere schade aan dan schade die inherent is aan de monstername.</p> |

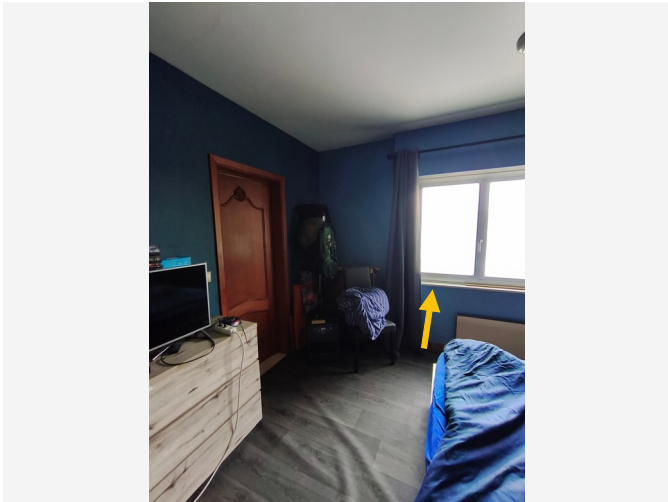
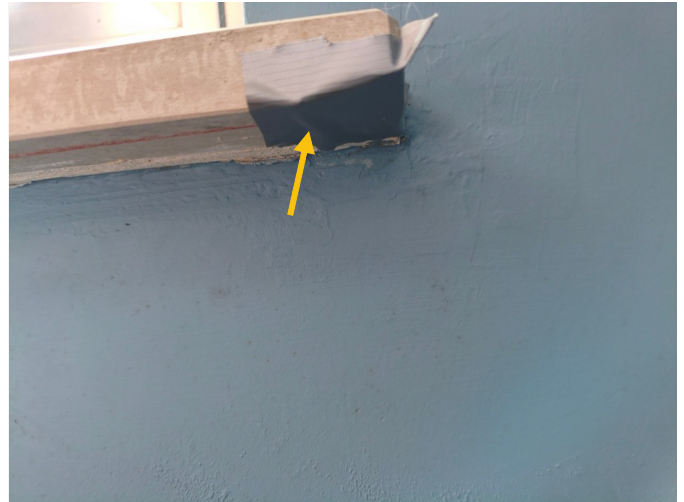
## Fiche 6: Venstertabletten berging, garage, slpk 1 en badkamer

Asbestmateriaal

- Eenvoudige handelingen: mag via doe-het-zelf of door werknemer(s) met opleidingsattest eenvoudige handelingen  
EH via doe-het-zelf : De dorpels of tabletten kunnen voorzichtig losgebeiteld worden, zonder de toepassing zelf te breken , extra bevochtigen om stof te voorkomen Standaard dragen van de nodige wegwerp beschermingsmiddelen FFP 3 masker , handschoenen en tyvec CAT III type 5-6 , afwasbaar schoeisel Verpakken in dubbel plastic folie , sluit luchtdicht af en afvoeren naar het containerpark als hechtgebonden asbestafval. Voor hechtgebonden toepassingen: Bij verwijdering door doe-het-zelf moet men dit afval dubbel en luchtdicht verpakt aandienen bij het gemeentelijk recyclagepark. Men raadpleegt best op voorhand de voorwaarden van het recyclagepark. Zie ook link Zie <https://ovam.vlaanderen.be/wie-mag-wat-verwijderen> <https://ovam.vlaanderen.be/voorzorgsmaatregelen-bij-asbestverwijdering> <https://ovam.vlaanderen.be/asbestafval-afvoeren> Zie ook wetgevend kader (website van de OVAM en CODEX

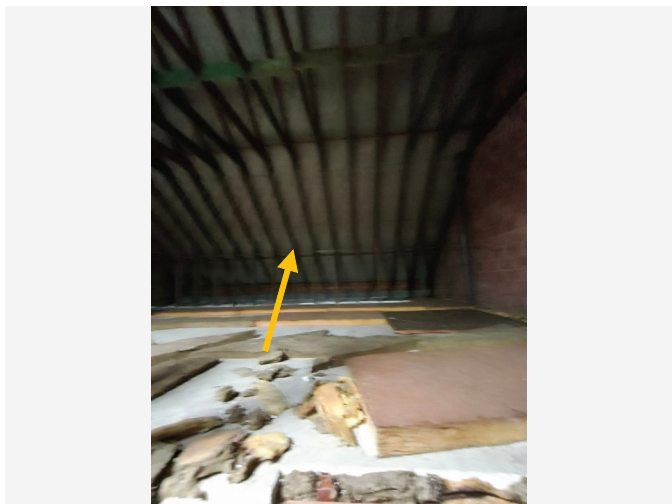
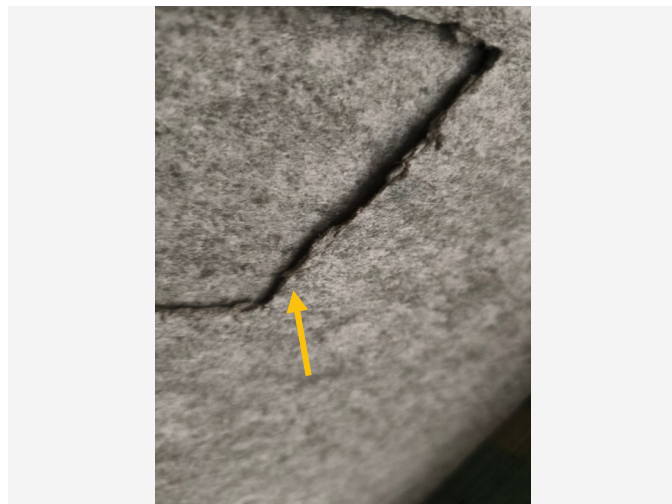
| Opmerking | <p>De vermelde oppervlaktes, diktes en volumes betreffen een beredeneerde schatting. Er worden geen rechten verleend aan deze oppervlaktes/diktes/volumes.</p> <p>Deze handeling is een steekproef, er is geen garantie dat het volledige dak met éénzelfde materiaal is opgebouwd. Dit kan enkel via destructief onderzoek vastgesteld worden.</p> |

(dak werker met 8u basisopleiding asbest) indien de platen eenvoudig te verwijderen zijn zonder kans op breken kan dit via doe-het-zelf of door werknemer(s) met opleidingsattest eenvoudige handelingen; Dek de zoldervloer af met plastic folie . Standaard dragen van de nodige wegwerp beschermingsmiddelen FFP 3 masker , handschoenen en tyvec CAT III type 5-6 , afspoelbaar schoeisel Verwijder de dakpannen. Fixeer het plaatmateriaal , de asbesthoudende platen één voor één en in hun geheel verwijderen. Niet gooien, niet breken. Verwijder onder verneveling of tussentijds voldoende bevochtigen tijdens de volledige duur van de werken. Dubbel verpakken in plastic folie , luchtdicht verpakken of plaats in container met asbestbag. Reinig Nadien de draagstructuur met vochtige doeken (+stofzuiger met absoluut filter kan niet gehuurd worden dus voor een particulier niet mogelijk .) Alle werknemer(s) moeten wel beschikken over een opleidingsattest eenvoudige handelingen 8u. Een vastgesteld asbesthoudend onderdak mag niet definitief

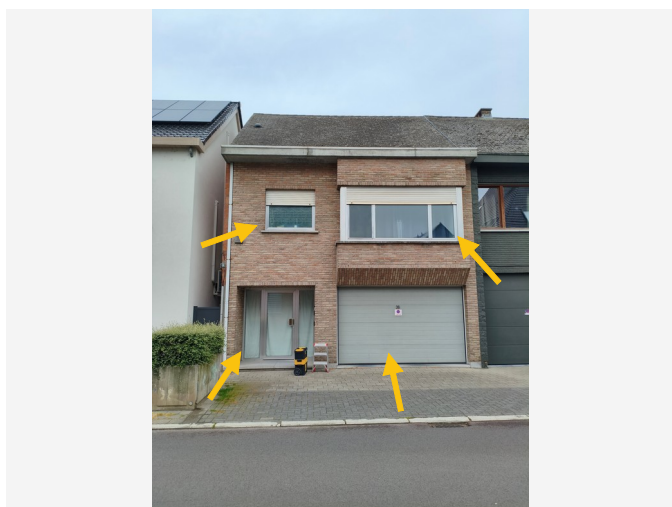
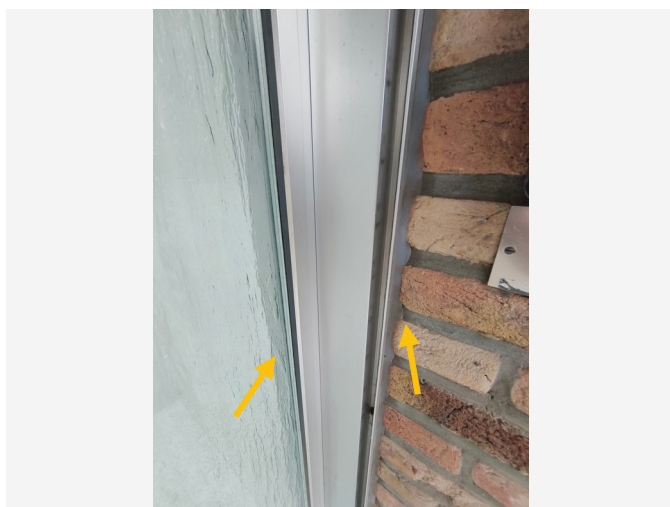
### Fiche 18: Kit niet verdacht alle ramen, deuren en poort

| Beschrijving | Notitie | Terug te vinden op plannen |
|---|---|---|
| Fiche 18: Kit niet verdacht alle ramen, deuren en poort | De gebruikte siliconen kit is niet asbestverdacht | - |
