# Asbestinventarisatattest

Leuvensebaan 62, 2580 Putte

Attestnummer : 20260927-000127.000

**Niet-asbestveilig**

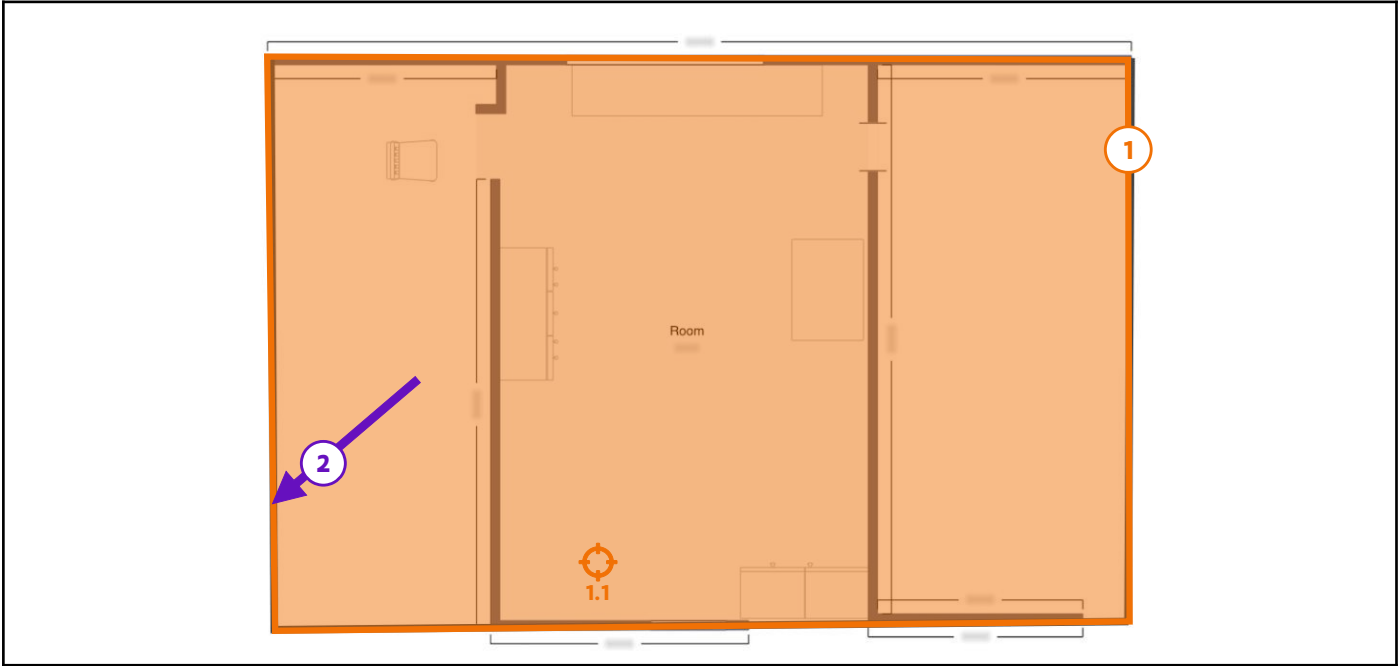
# Plan 1.3: Zolder

| Beschrijving | Type | Actie |
|---|---|---|
| 1. Dakleien | Asbestmateriaal | Verwijderen |
| 2. Schoorstenen | Beperking | - |

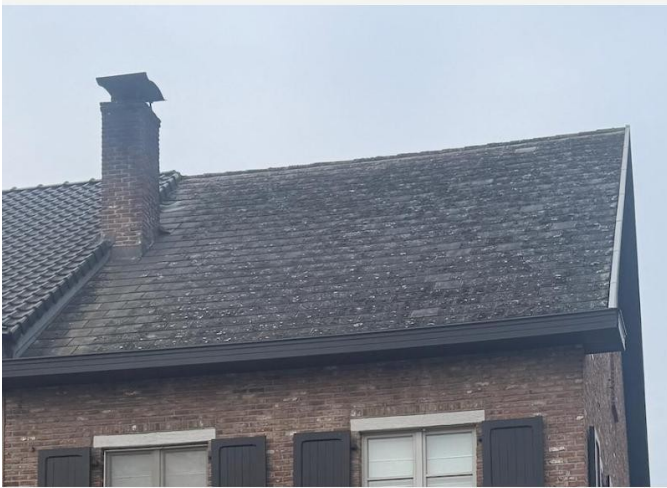
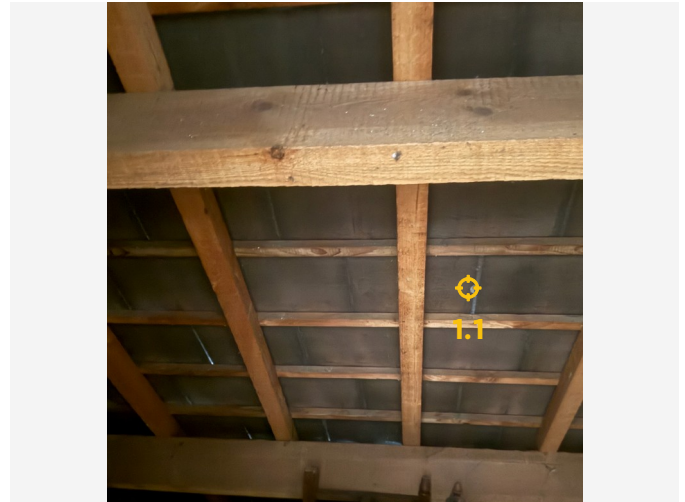
Het asbestmateriaal valt onder de mijlpaal van 2034.

| Eindbeoordeling materiaalrisico | Verhoogd materiaalrisico en/of verhoogde kans op vezelvrijgave |

| Gebondenheid | Categorie 1: hechtgebonden in oorsprong |
| Asbestsoort (vezeltype) | Alleen chrysotiel aanwezig |
| Asbestconcentratie | Laag (< 50%) |
| Toestand van het materiaal | Matig beschadigd, matig verweerd |

| # | Type | Referentie | Resultaat |
|---|---|---|---|
| 1.1 | Puntmonster | M04 | Chrysotiel |

| Beschrijving | Dakleien |

Verwijderen

- Zorg voor een veilig beheer. Vermijd het beschadigen van het asbestmateriaal. Controleer de toestand jaarlijks op wijzigingen.
- Verwijder dit asbestmateriaal zo snel mogelijk. Volg de toestand goed op.
- Hemelwater dat afspoelt van asbestcement daken of gevels kan asbestdeeltjes bevatten. Gebruik het enkel voor gesloten circuits (bv. spoelen toiletten). Reinig na het vervangen van het dak of de gevel de dakgoten en regenwaterput of -ton om asbesthoudend sediment of slib te verwijderen

- Eenvoudige handelingen: mag via doe-het-zelf of door werknemer(s) met opleidingsattest eenvoudige handelingen  
Deze toepassing kan door een aannemer die over een opleidingsattest eenvoudige handelingen beschikt of door een particulier (doe-het-zelf), verwijderd worden indien er geen verhoogd risico op vrijgave van asbestvezels (max. concentratie 0,01 vezels/cm<sup>3</sup> - CODEX Art. VI.3-54) ontstaat en de toepassing voorafgaand en tijdens wordt gefixeerd/bevochtigd; de individuele elementen zonder machinale werktuigen en zonder breken of gooien een voor een losgemaakt worden; en ten slotte luchtdicht en dubbelverpakt (conform de

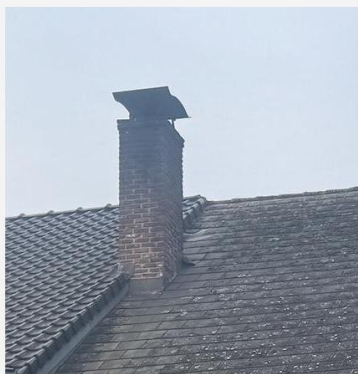
*Situeringsfoto*

**Reden:** Het te onderzoeken materiaal situeert zich hoger dan 3,50 m te rekenen vanaf een veilige ondergrond

**Uitleg van de asbestdeskundige:** Visueel niet-asbestverdacht.

In de schoorstenen zouden mogelijks asbestverdachte toepassingen aanwezig kunnen zijn.

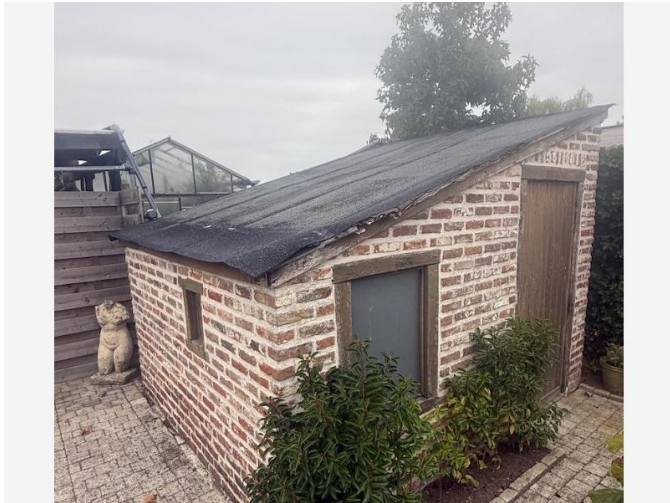
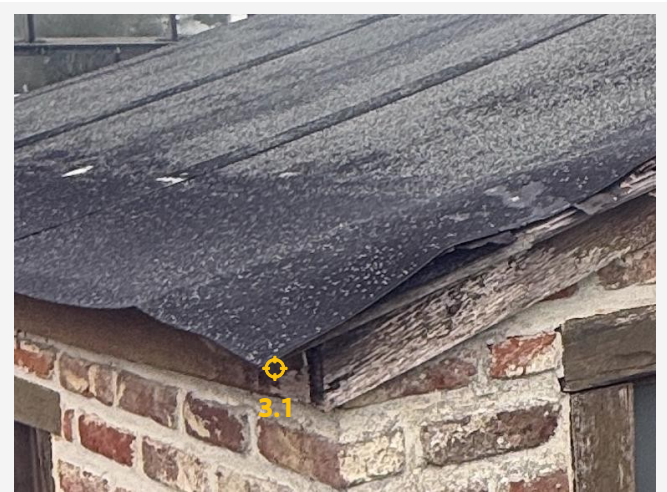
## Fiche 3: Roofing tuinhuis

Geen asbest

| # | Type | Referentie | Resultaat |
|---|---|---|---|
| 3.1 | Puntmonster | M03 | Geen asbest |

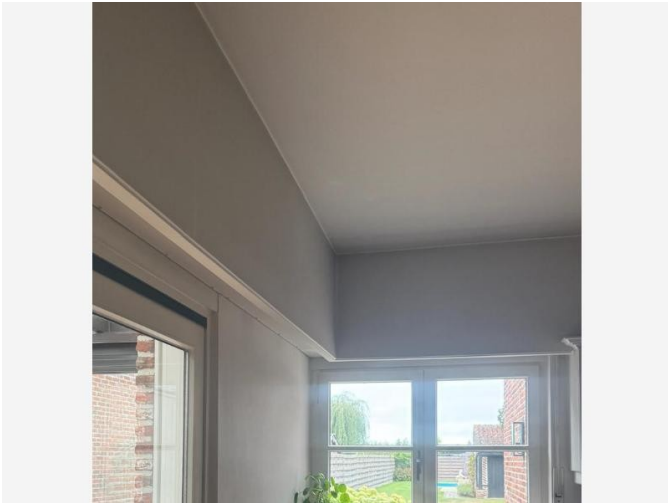
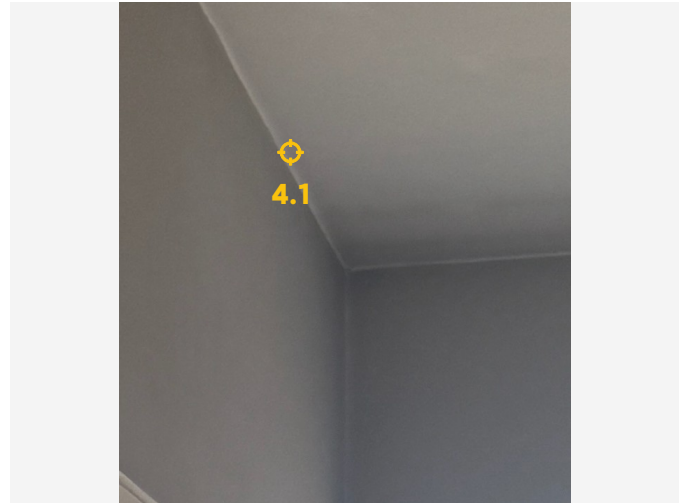
## Fiche 4: Pleister plafond

Geen asbest

| # | Type | Referentie | Resultaat |
|---|---|---|---|
| 4.1 | Mengmonster | M02 | Geen asbest |

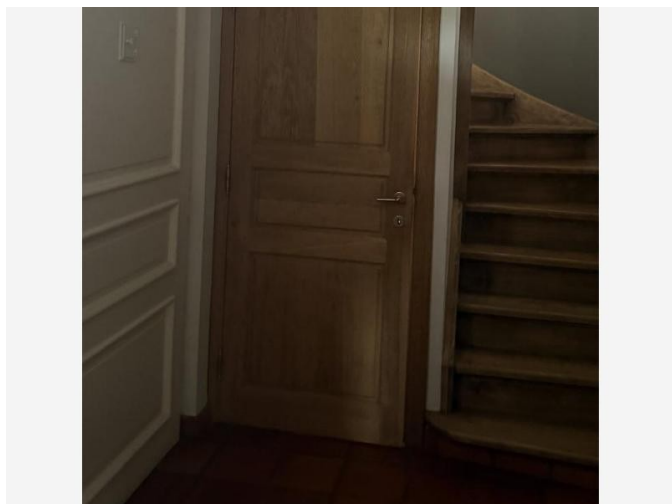
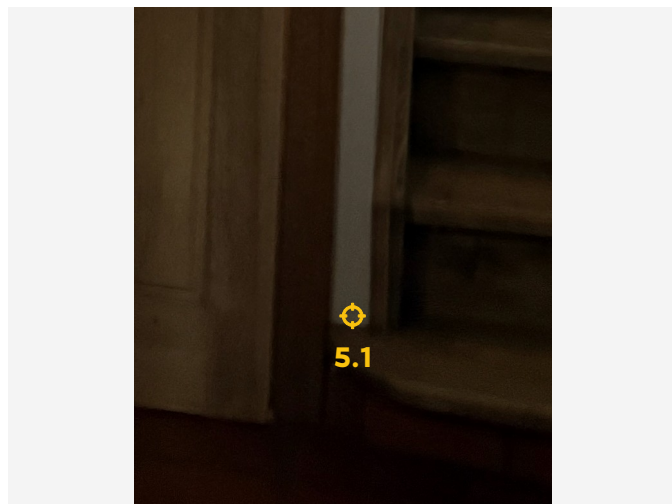
## Fiche 5: Pleister muren

Geen asbest

| # | Type | Referentie | Resultaat |
|---|---|---|---|
| 5.1 | Mengmonster | M01 | Geen asbest |
