# Asbestinventarisatetest

Itegembaan 38, 2590 Berlaar

Attestnummer : 20260924-000094.000

Uitgegeven op : 24.09.2026

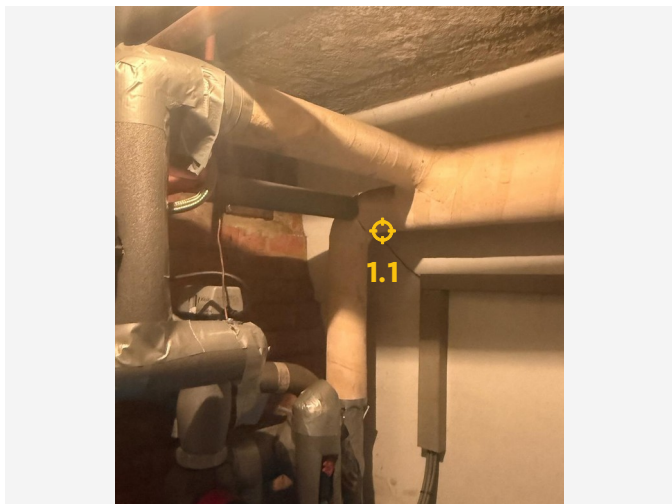
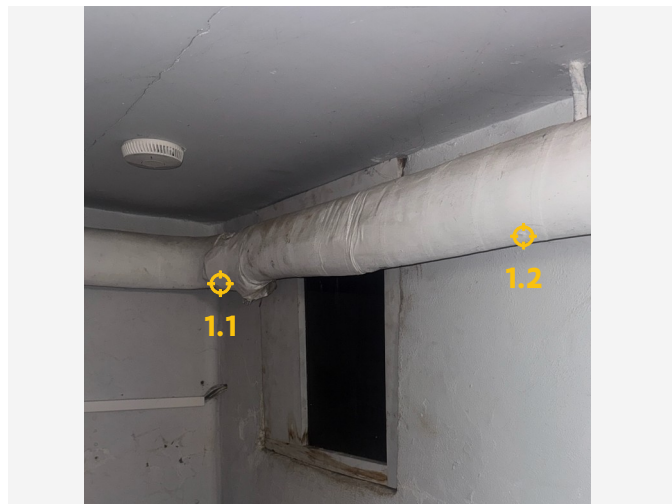
Het asbestmateriaal valt onder de mijlpaal van 2034.

**Dringend verwijderen**

| Eindbeoordeling materiaalrisico | Hoog materiaalrisico en/of hoge kans op vezelvrijgave |

| Gebondenheid | Categorie 2: niet-hechtgebonden met matrix |
| Asbestsoort (vezeltype) | Amfibool aanwezig, uitgezonderd crocidoliet |
| Asbestconcentratie | Hoog ( $\geq 50\%$ ) |
| Toestand van het materiaal | Matig beschadigd, matig verweerd |

| # | Type | Referentie | Resultaat |
|---|---|---|---|
| 1.1 | Mengmonster | M05 | Amosiet |

| Beschrijving | Leidingisolatie Kelder |
| Asbestmateriaal | In-situ afwerkingslagen - Thermische isolatie |

- Zorg voor een veilig beheer. Vermijd het beschadigen van het asbestmateriaal. Controleer de toestand jaarlijks op wijzigingen.
- Verwijder dit asbestmateriaal zo snel mogelijk. Volg de toestand goed op.

- Hermetische zone (erkend asbestverwijderaar)  
Deze toepassing mag u niet zelf verwijderen.  
Alleen erkende asbestverwijderaars mogen deze methode gebruiken.

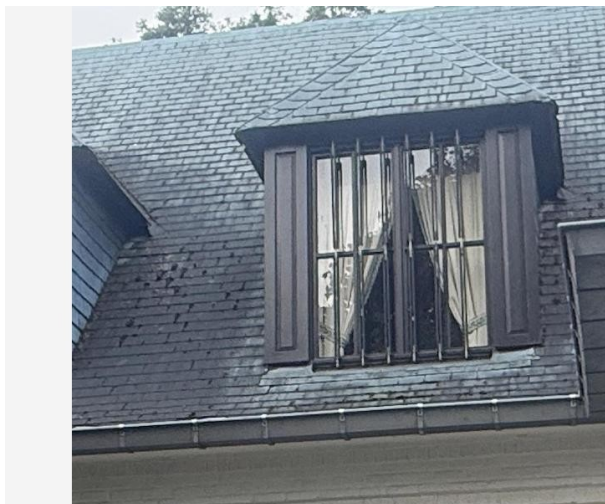
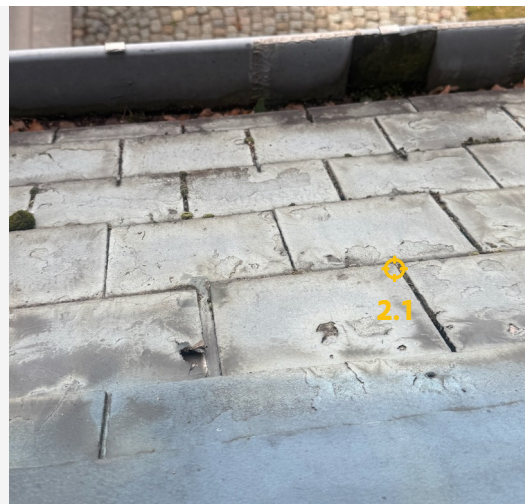
Het asbestmateriaal valt onder de mijlpaal van 2034.

Verwijderen

| Eindbeoordeling materiaalarisico | Verhoogd materiaalarisico en/of verhoogde kans op vezelvrijgave |

| Gebondenheid | Categorie 1: hechtgebonden in oorsprong |
| Asbestsoort (vezeltype) | Alleen chrysotiel aanwezig |
| Toestand van het materiaal | Matig beschadigd, matig verweerd |

| # | Type | Referentie | Resultaat |
|---|---|---|---|
| 2.1 | Puntmonster | M03 | Chrysotiel |

| Beschrijving | Dakleien |
| Asbestmateriaal | Dak- en gevelbekleding - Lei, shingle |

- Zorg voor een veilig beheer. Vermijd het beschadigen van het asbestmateriaal. Controleer de toestand jaarlijks op wijzigingen.
- Verwijder dit asbestmateriaal zo snel mogelijk. Volg de toestand goed op.
- Hemelwater dat afspoelt van asbestcement daken of gevels kan asbestdeeltjes bevatten. Gebruik het enkel voor gesloten circuits (bv. spoelen toiletten). Reinig na het vervangen van het dak of de gevel de dakgoten en regenwaterput of -ton om asbesthoudend sediment of slib te verwijderen

- Eenvoudige handelingen: mag via doe-het-zelf of door werknemer(s) met opleidingsattest eenvoudige handelingen  
Deze toepassing kan door een aannemer die over een opleidingsattest eenvoudige handelingen beschikt of door een particulier (doe-het-zelf), verwijderd worden indien er geen verhoogd risico op vrijgave van asbestvezels (max. concentratie 0,01 vezels/cm<sup>3</sup> - CODEX Art. VI.3-54) ontstaat en de toepassing voorafgaand en tijdens wordt gefixeerd/bevochtigd; de individuele elementen zonder machinale werktuigen en zonder breken of gooien een voor een losgemaakt worden; en ten slotte luchtdicht en dubbelverpakt (conform de

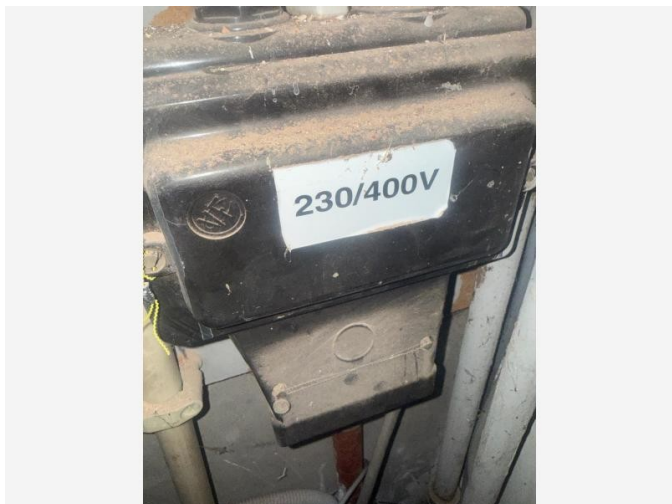
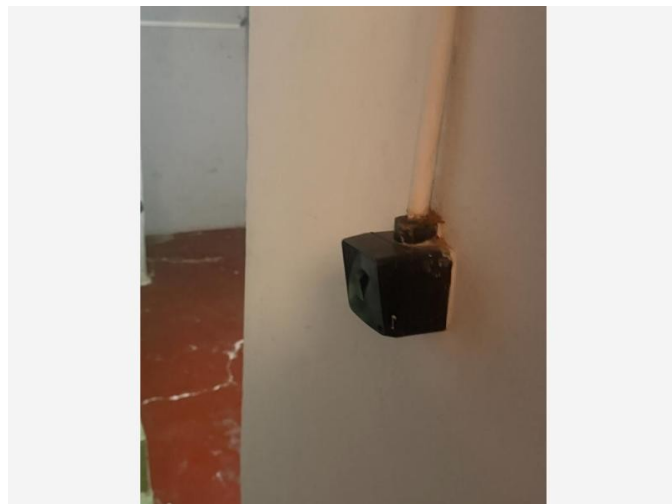
Het asbestmateriaal valt onder de mijlpaal van 2040.

Zorgvuldig beheren

| Eindbeoordeling materiaalrisico | Laag materiaalrisico en/of verlaagde kans op vezelvrijgave |

| Asbestsoort (vezeltype) | Crocidoliet aanwezig |
| Toestand van het materiaal | Onbeschadigd, niet verweerd |

| Beschrijving | Elektrische toepassingen |
| Asbestmateriaal | Plaat, paneel, tablet - Type Bakeliet |
| Identificatiemethode | <p>De asbestdeskundige beoordeelt het materiaal als asbestverdacht en dus asbesthoudend, en dit zonder monstername.</p> <p>Motivatie: De monstername brengt andere schade aan dan schade die inherent is aan de monstername.</p> |

- Zorg voor een veilig beheer. Vermijd het beschadigen van het asbestmateriaal. Controleer de toestand jaarlijks op wijzigingen.
- Voer bijkomende staalname(s) uit.

- Eenvoudige handelingen: mag via doe-het-zelf of door werknemer(s) met opleidingsattest eenvoudige handelingen  
Deze toepassing kan door een aannemer die over een opleidingsattest eenvoudige handelingen beschikt of door een particulier (doe-het-zelf), verwijderd worden indien er geen verhoogd risico op vrijgave van asbestvezels (max. concentratie 0,01 vezels/cm<sup>3</sup> - CODEX Art. VI.3-54) ontstaat en de toepassing voorafgaand en tijdens wordt gefixeerd; de individuele elementen zonder machinale werktuigen en zonder breken of gooien een voor een losgemaakt worden; en ten slotte luchtdicht en dubbelverpakt (conform de richtlijnen van het recyclagepark) weggevoerd worden naar een erkend afvalpunt (recyclagepark).

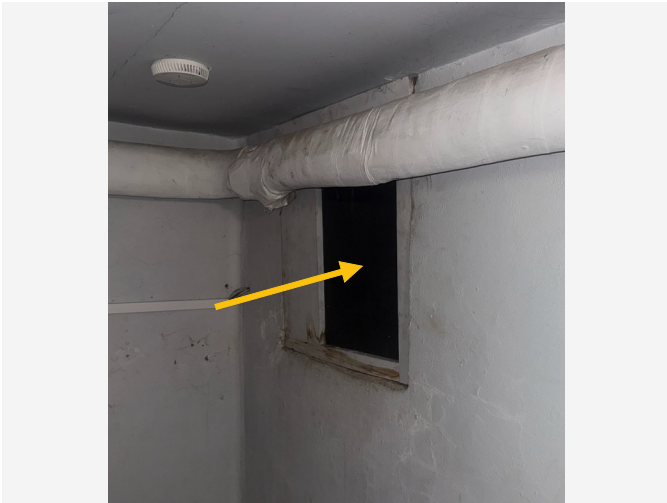
#### Permanente beperking

**Reden:** Er is geen volledige risicobeoordeling mogelijk

**Uitleg van de asbestdeskundige:** Hoogte lager dan 1,5m.

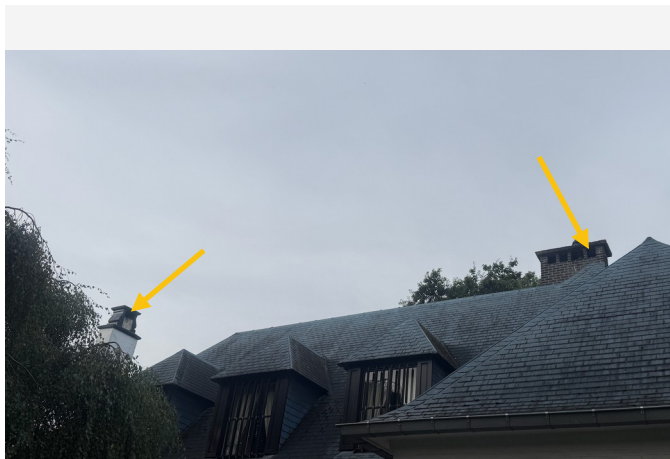
### Tijdelijke beperking

**Reden:** Het te onderzoeken materiaal situeert zich hoger dan 3,50 m te rekenen vanaf een veilige ondergrond

**Uitleg van de asbestdeskundige:** Visueel niet-asbestverdacht.

In de schoorstenen zelf zouden er mogelijks asbestverdachte toepassingen aanwezig kunnen zijn.

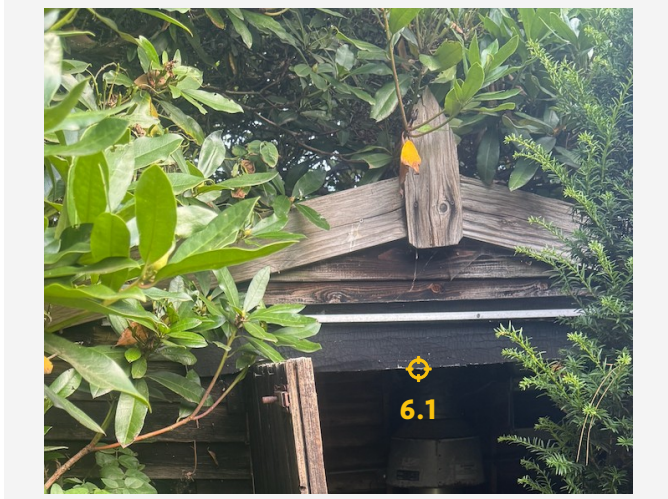
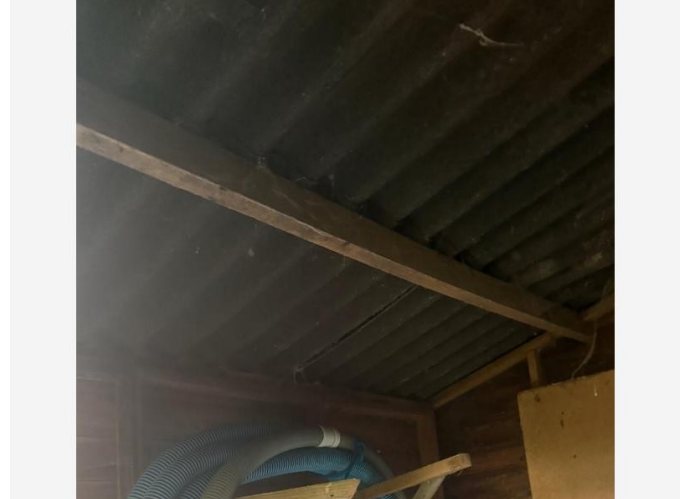
## Fiche 6: Flex golfplaat (bitumen) tuinhuis

Geen asbest

| # | Type | Referentie | Resultaat |
|---|---|---|---|
| 6.1 | Puntmonster | M07 | Geen asbest |

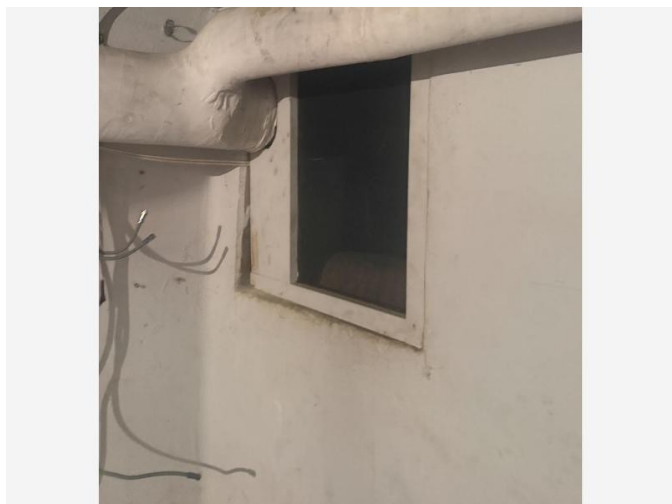
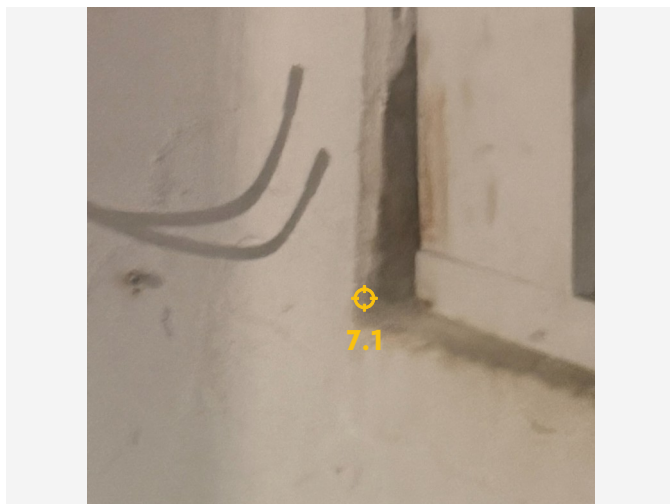
## Fiche 7: Bezetsel kelder

Geen asbest

| # | Type | Referentie | Resultaat |
|---|---|---|---|
| 7.1 | Mengmonster | M04 | Geen asbest |

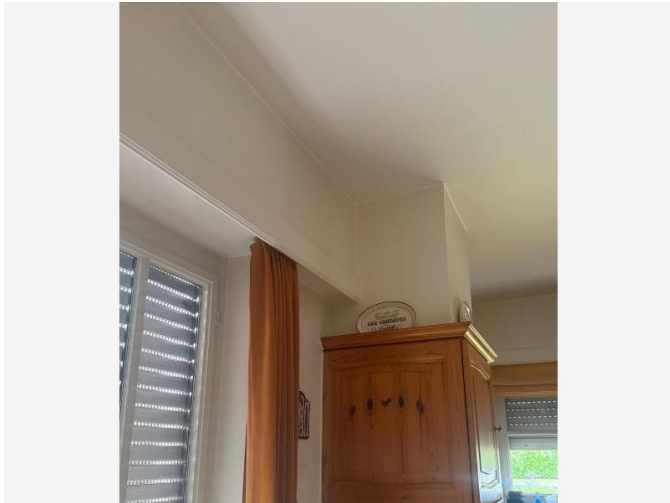
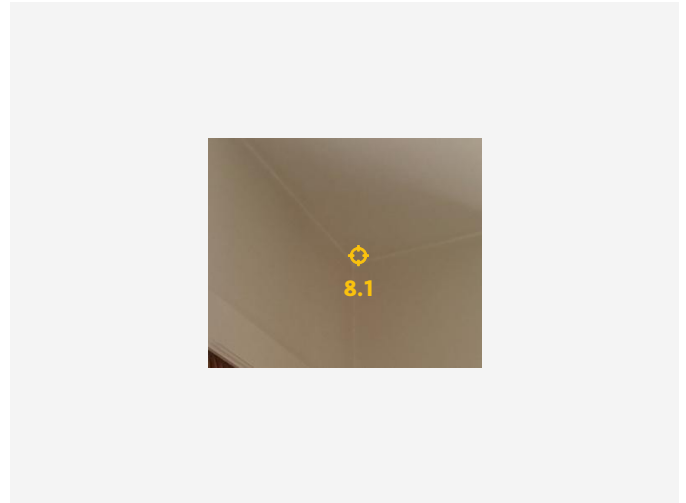
## Fiche 8: Pleister plafond

Geen asbest

| # | Type | Referentie | Resultaat |
|---|---|---|---|
| 8.1 | Mengmonster | M02 | Geen asbest |

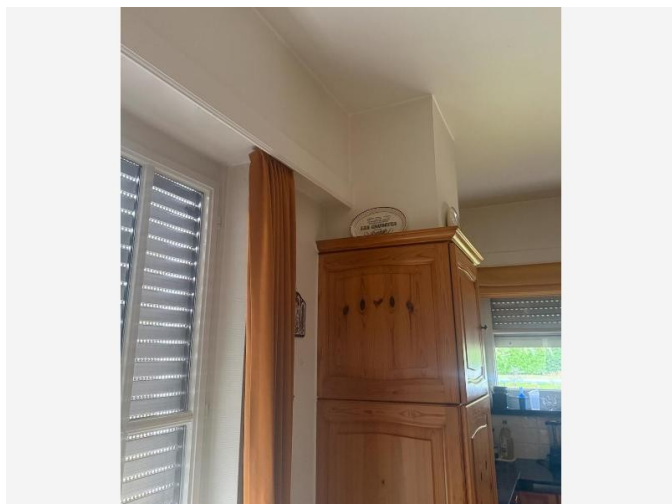
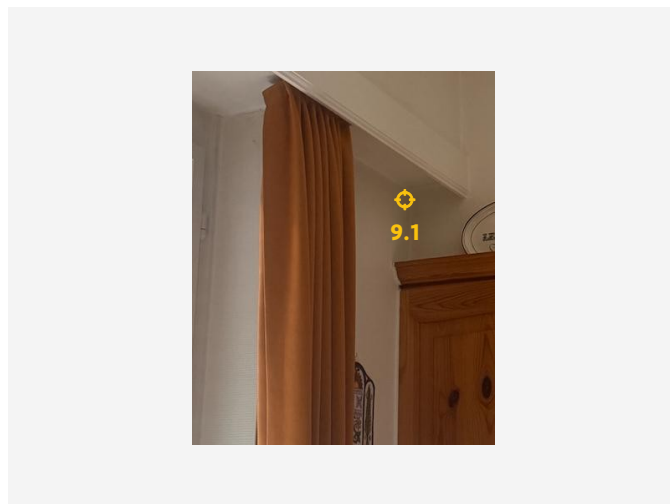
Geen asbest

| # | Type | Referentie | Resultaat |
|---|---|---|---|
| 9.1 | Mengmonster | M01 | Geen asbest |

| Beschrijving | Pleister muren |
