# Asbestinventarisatetest

Bosstraat 44, 2861 Sint-Katelijne-Waver

Attestnummer : **20260930-000005.000**

Uitgegeven op : **30.09.2026**

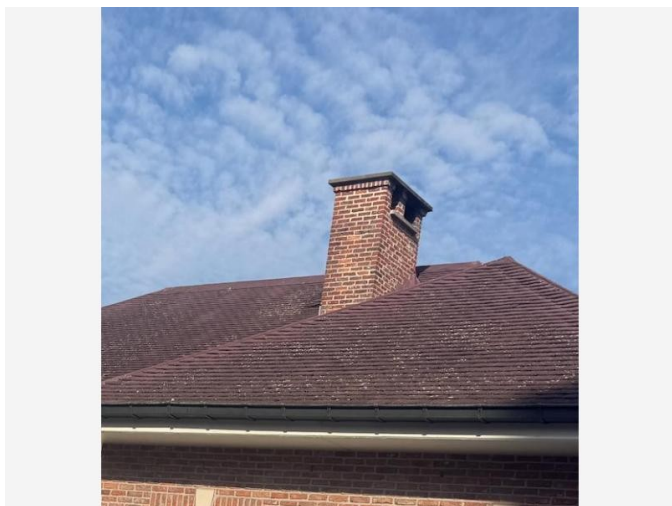
*Situeringsfoto*

### Tijdelijke beperking

**Reden:** Het te onderzoeken materiaal situeert zich hoger dan 3,50 m te rekenen vanaf een veilige ondergrond

**Uitleg van de asbestdeskundige:** Visueel niet-asbestverdacht.

In de schoorsteen zouden mogelijks asbestverdachte toepassingen aanwezig kunnen zijn.

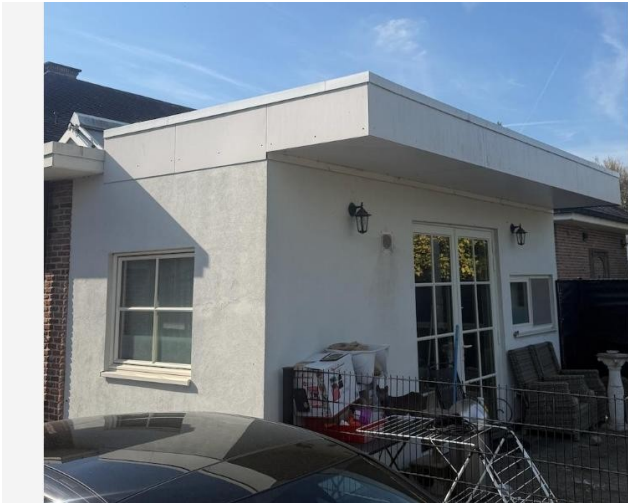
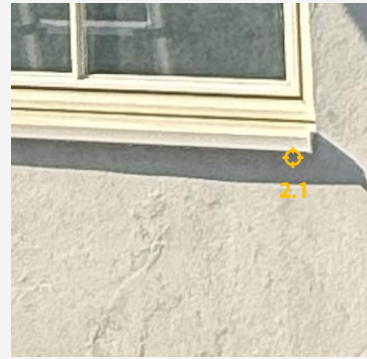
## Fiche 2: Crepi

Geen asbest

| # | Type | Referentie | Resultaat |
|---|---|---|---|
| 2.1 | Mengmonster | M03 | Geen asbest |

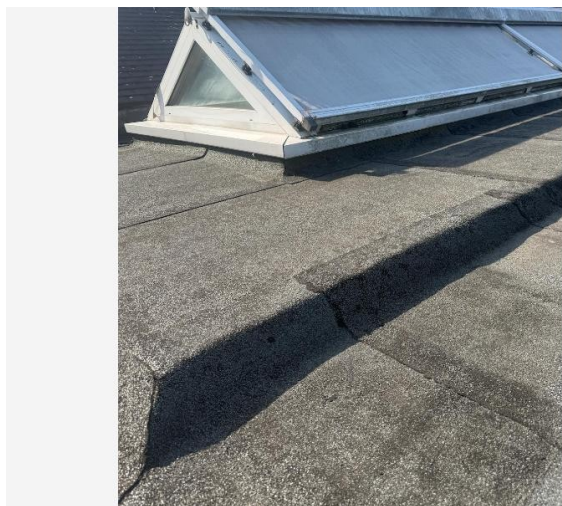
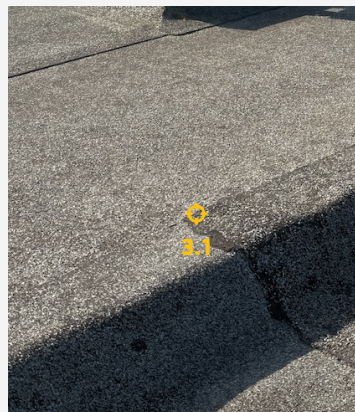
## Fiche 3: Roofing

Geen asbest

| # | Type | Referentie | Resultaat |
|---|---|---|---|
| 3.1 | Puntmonster | M04 | Geen asbest |

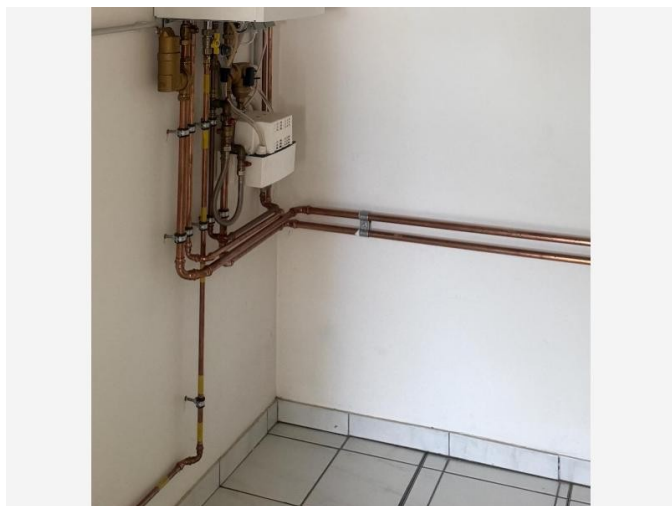
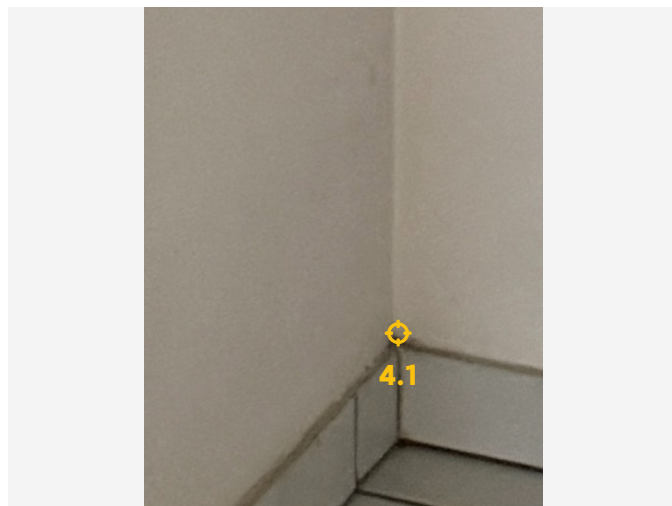
## Fiche 4: Pleister muren

Geen asbest

| # | Type | Referentie | Resultaat |
|---|---|---|---|
| 4.1 | Mengmonster | M01 | Geen asbest |

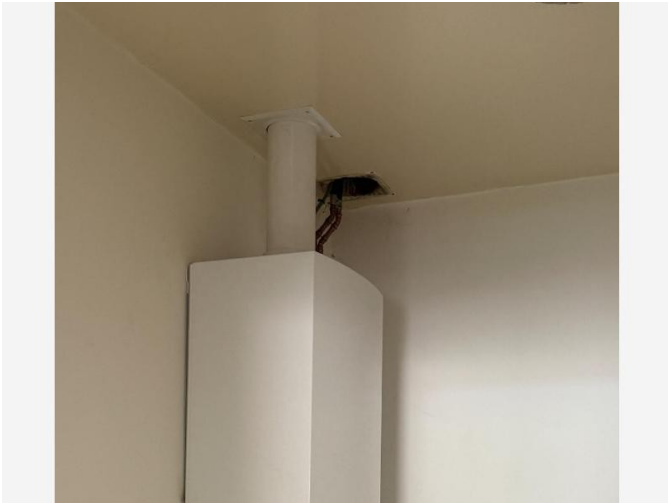
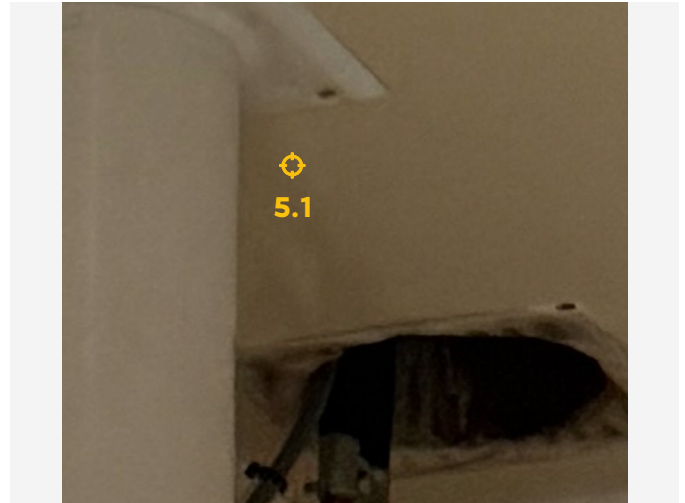
## Fiche 5: Pleister plafond

Geen asbest

| # | Type | Referentie | Resultaat |
|---|---|---|---|
| 5.1 | Mengmonster | M02 | Geen asbest |
