# Asbestinventarisatattest

Beukheuvel 116, 2570 Duffel

Attestnummer : 20260825-000038.000

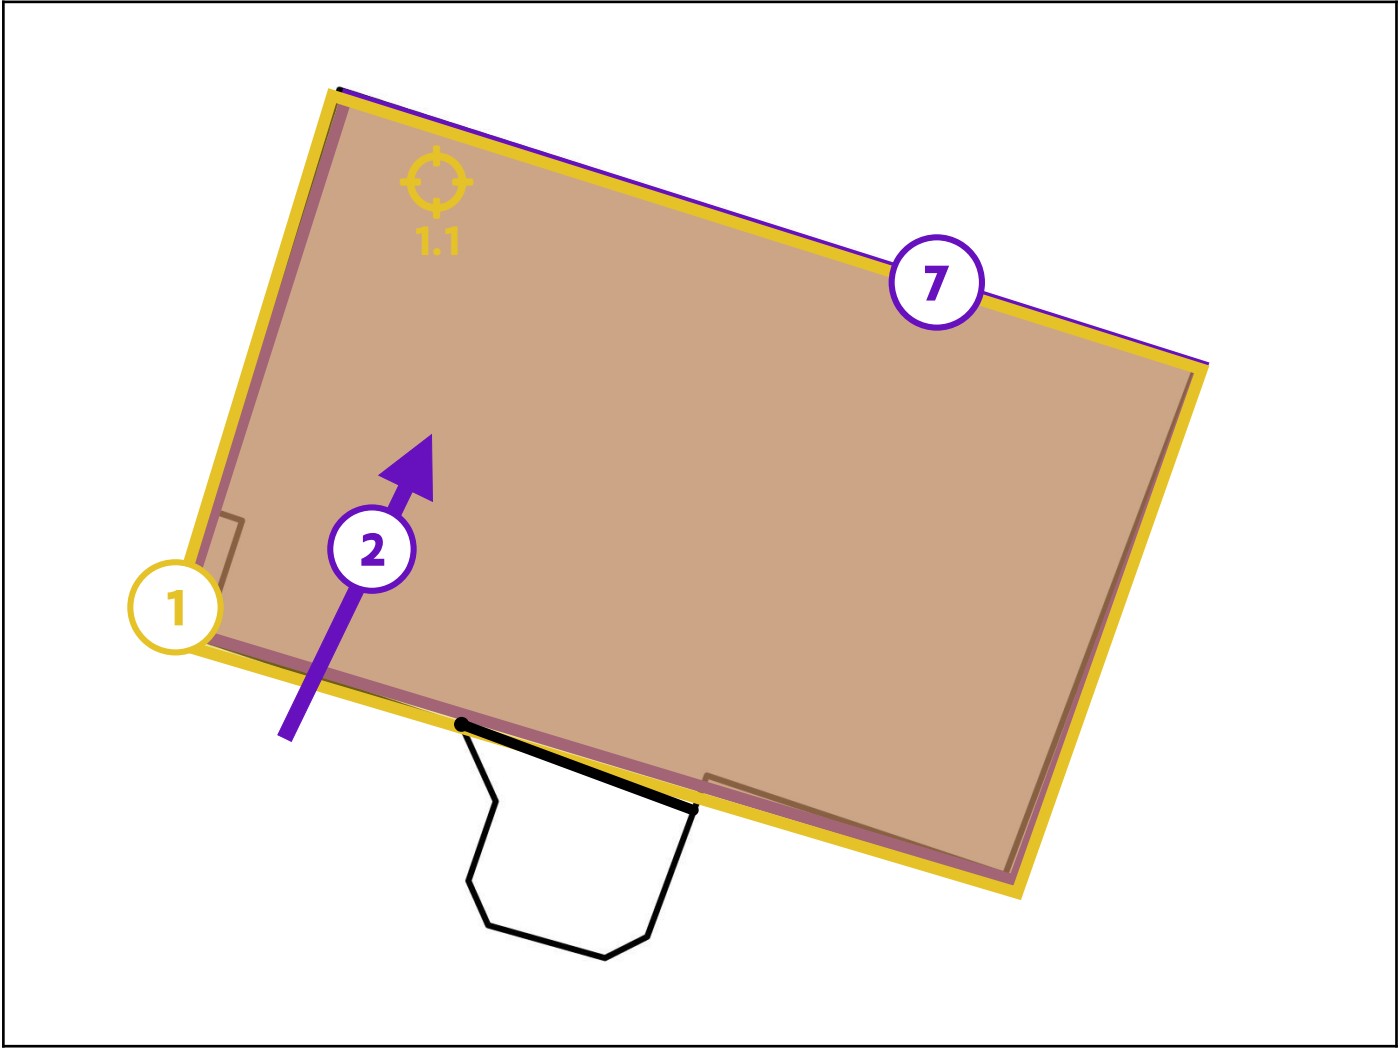
# Plan 1.5: Bovenaanzicht

| Beschrijving | Type | Actie |
|---|---|---|
| 1. Onderdakplaten | Asbestmateriaal | Zorgvuldig beheren |
| 2. Schoorsteen | Beperking | - |

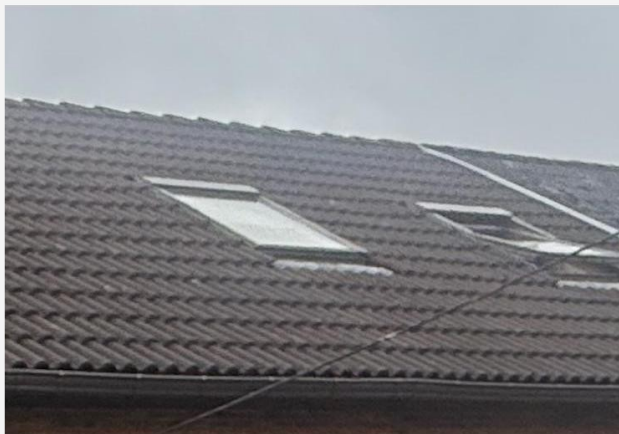
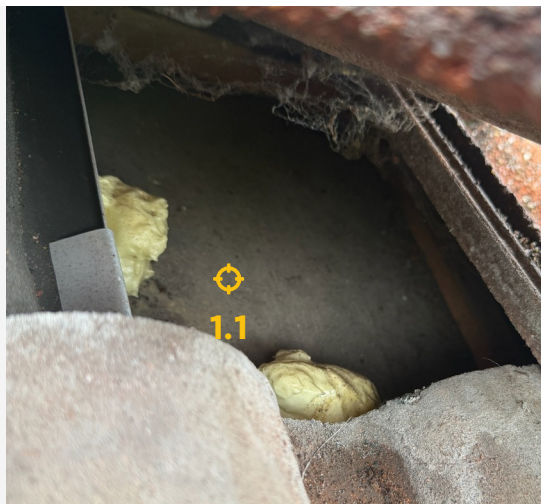
Overzichtsfoto

Detailfoto

Het asbestmateriaal valt onder de mijlpaal van 2040.

| Eindbeoordeling materiaalrisico | Laag materiaalrisico en/of verlaagde kans op vezelvrijgave |

| Gebondenheid | Categorie 1: hechtgebonden in oorsprong |
| Asbestsoort (vezeltype) | Alleen chrysotiel aanwezig |
| Asbestconcentratie | Laag (< 50%) |
| Toestand van het materiaal | Licht beschadigd, licht verweerd. Intacte calciumsilicaatplaat of materiaal met categorie 3-gebondenheid |

| # | Type | Referentie | Resultaat |
|---|---|---|---|
| 1.1 | Puntmonster | M01 | Chrysotiel |

| Beschrijving | Onderdakplaten |

- Zorg voor een veilig beheer. Vermijd het beschadigen van het asbestmateriaal. Controleer de toestand jaarlijks op wijzigingen.

- Eenvoudige handelingen: mag via doe-het-zelf of door werknemer(s) met opleidingsattest eenvoudige handelingen  
Deze toepassing kan door een aannemer die over een opleidingsattest eenvoudige handelingen beschikt of door een particulier (doe-het-zelf), verwijderd worden indien er geen verhoogd risico op vrijgave van asbestvezels (max. concentratie 0,01 vezels/cm<sup>3</sup> - CODEX Art. VI.3-54) ontstaat en de toepassing voorafgaand en tijdens wordt gefixeerd/bevochtigd; de individuele elementen zonder machinale werktuigen en zonder breken of gooien een voor een losgemaakt worden; en ten slotte luchtdicht en dubbelverpakt (conform de richtlijnen van het recyclagepark) weggevoerd worden naar een erkend afvalpunt (recyclagepark).

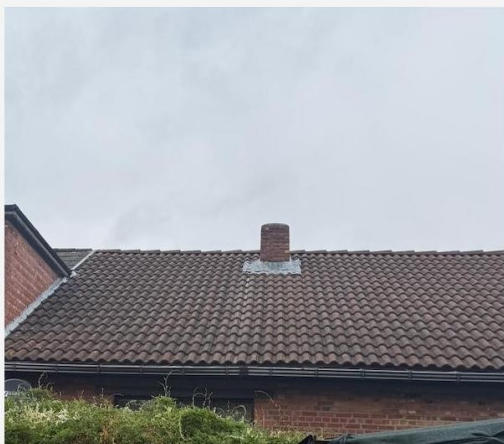
*Situeringsfoto*

**Reden:** Het te onderzoeken materiaal situeert zich hoger dan 3,50 m te rekenen vanaf een veilige ondergrond

**Uitleg van de asbestdeskundige:** Hoogte hoger dan 3,50m.

Visueel niet-asbestverdacht.

Er zouden mogelijks asbestverdachte toepassingen aanwezig kunnen zijn in de schoorsteen zelf.

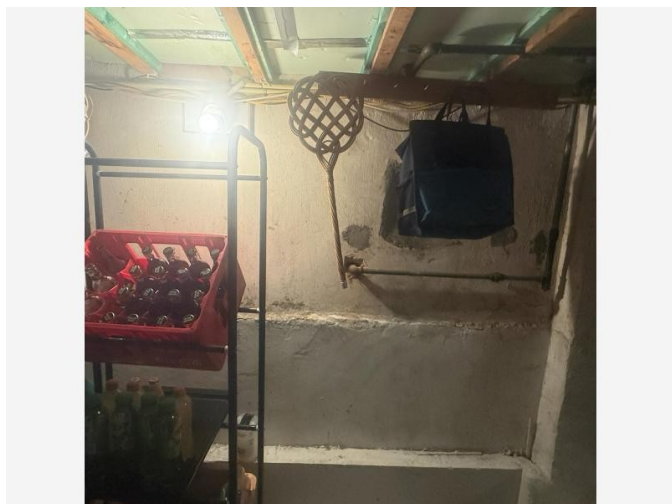
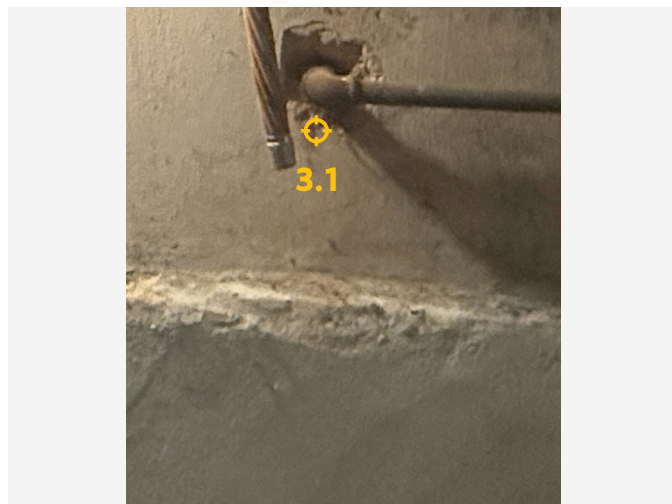
## Fiche 3: Bezetsel kelder

Geen asbest

| # | Type | Referentie | Resultaat |
|---|---|---|---|
| 3.1 | Mengmonster | M03 | Geen asbest |

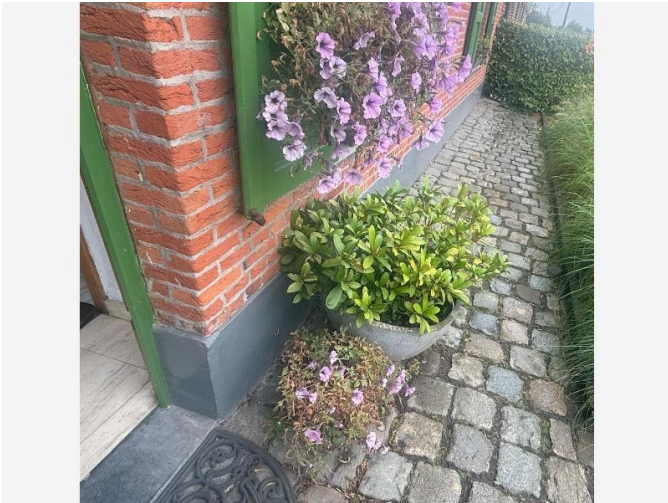
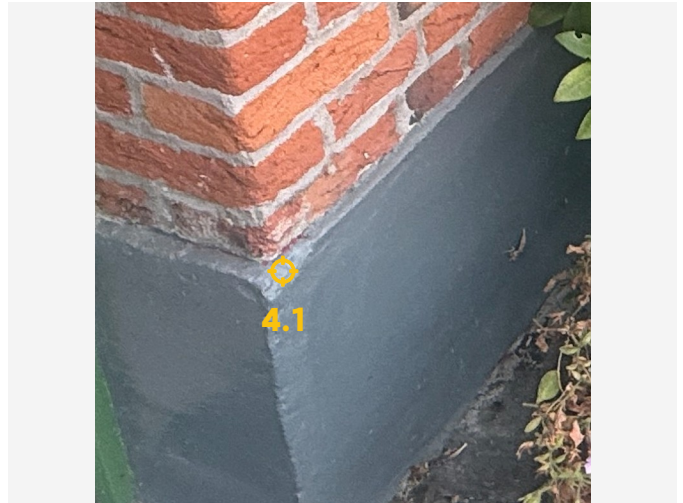
## Fiche 4: Cementering buitengevel

Geen asbest

| # | Type | Referentie | Resultaat |
|---|---|---|---|
| 4.1 | Mengmonster | M04 | Geen asbest |

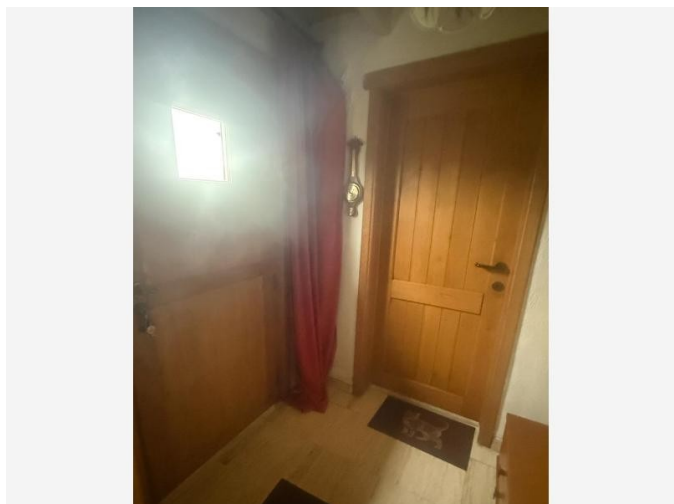
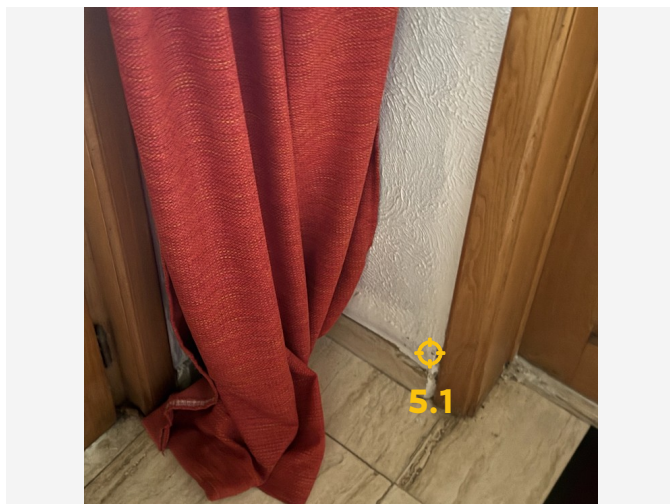
## Fiche 5: Pleister muren

Geen asbest

| # | Type | Referentie | Resultaat |
|---|---|---|---|
| 5.1 | Mengmonster | M02 | Geen asbest |
