# Asbestinventarisatetest

Rappoortlaan 12, 2580 Putte

Attestnummer : **20240729-000105.000**

## Zone 1: Hoofdgebouw

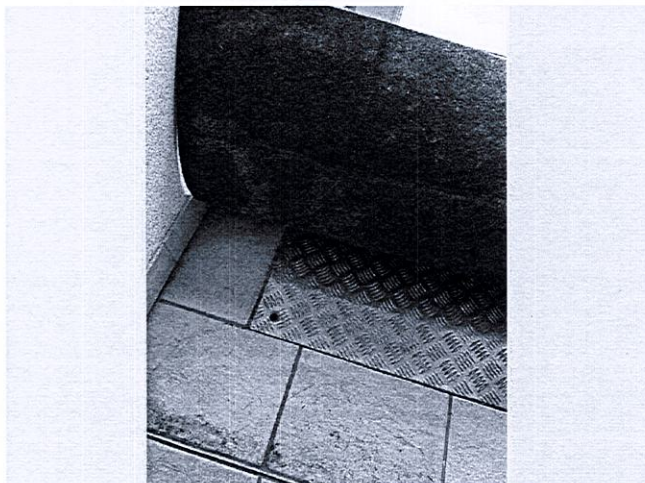
Situeringsfoto

**Reden:** Het onderzoek kan niet uitgevoerd worden binnen de bepalingen van de Welzijnswet

**Uitleg van de asbestdeskundige:** - Onder water

- Lager dan 1,5m

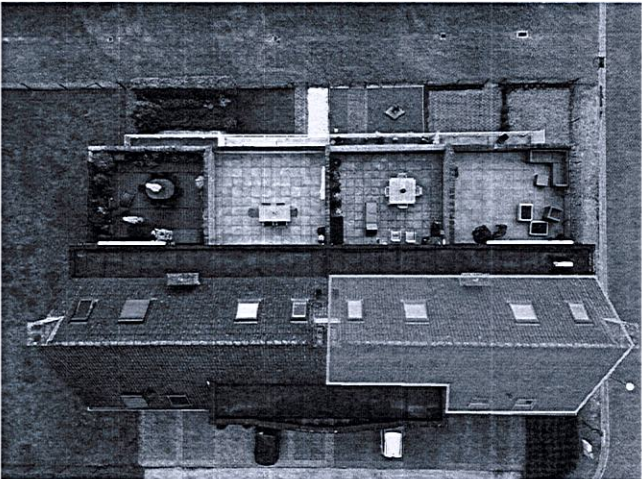
Vrije foto

De dakpannen bevatten geen asbesthoudende materialen volgens visuele vaststelling & expertise. Indien de situatie wijzigt door bv afbraak of grondige verbouwingswerken, is het aangewezen om bijkomend (destructief) onderzoek uit te voeren (met extra staalnames) op onderliggende/ingesloten materialen.

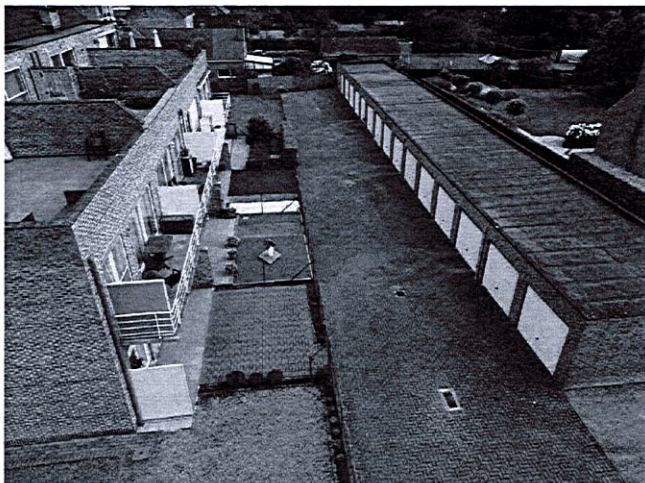
## Fiche 3: (Buiten)wanden garageboxen

De (buiten)wanden van de garageboxen bevatten geen asbesthoudende materialen tijdens de inspectie. Indien de situatie wijzigt door bv afbraak of grondige verbouwingswerken, is het aangewezen om bijkomend (destructief) onderzoek uit te voeren (met extra staalnames) op achterliggende/ingesloten materialen.

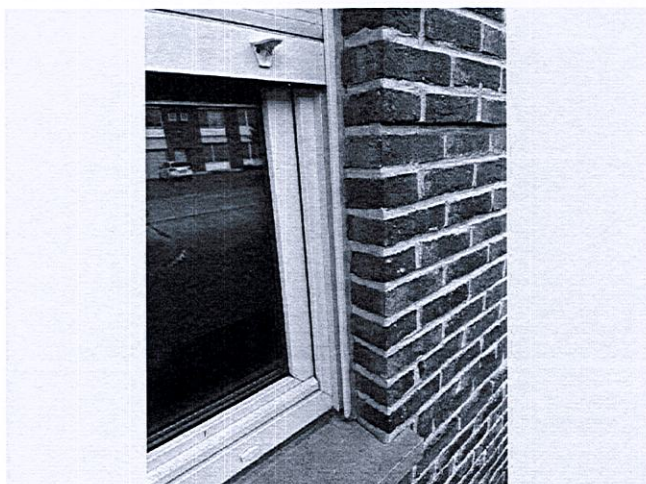
Vrije foto

De ramen & deuren van de buitenschildelen bevatten geen asbesthoudende materialen volgens visuele vaststelling & expertise.

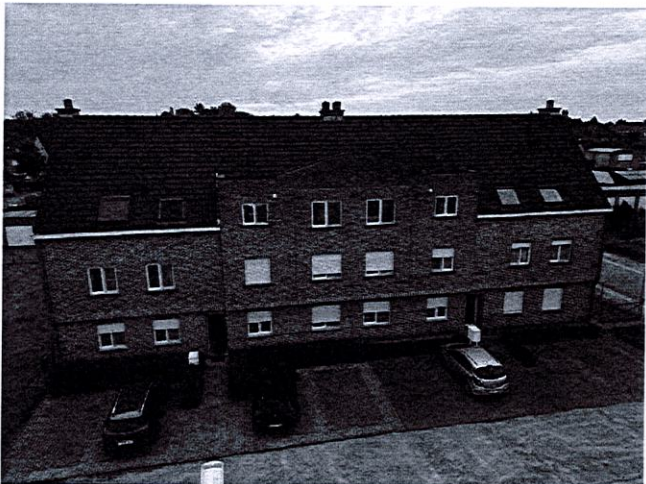
# Fiche 5: Buitengevels

De buitengevels bevatten geen asbesthoudende materialen tijdens de inspectie. Indien de situatie wijzigt door bv afbraak of grondige verbouwingswerken, is het aangewezen om bijkomend (destructief) onderzoek uit te voeren (met extra staalnames) op achterliggende/ingesloten materialen.

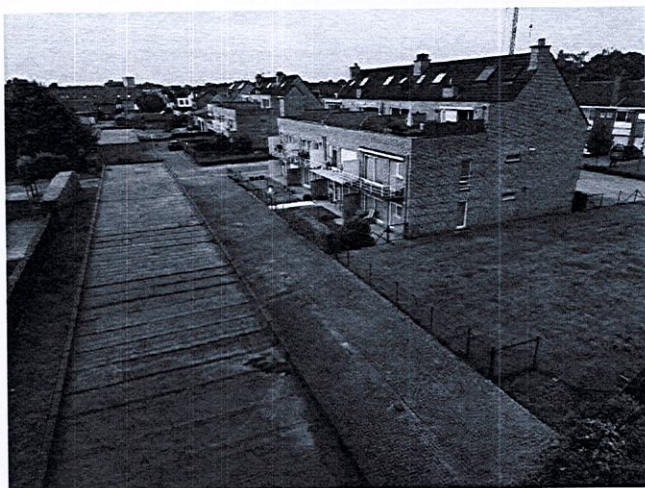
## Fiche 6: Doorrij garageboxen (klinkers)

De doorrij naar de garageboxen in klinkers bevat geen asbesthoudende materialen tijdens de inspectie. Indien de situatie wijzigt door bv afbraak of grondige verbouwingswerken, is het aangewezen om bijkomend (destructief) onderzoek uit te voeren (met extra staalnames) op onderliggende/ingesloten materialen.

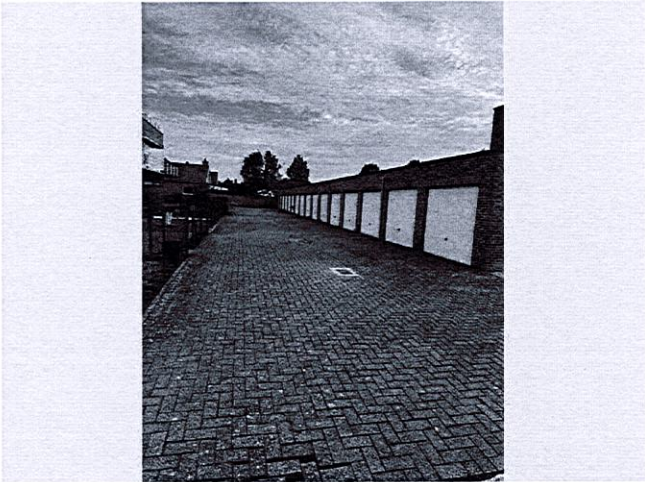
# Fiche 7: Garagepoorten

De garagepoorten bevatten geen asbesthoudende materialen volgens visuele vaststelling & expertise.

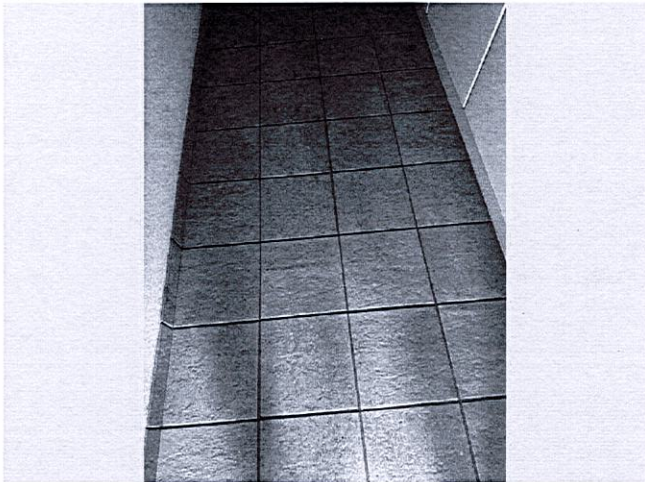
## Fiche 9: Vloertegels traphal

De vloertegels bevatten geen asbesthoudende materialen tijdens de inspectie. Indien de situatie wijzigt door bv afbraak of grondige verbouwingswerken, is het aangewezen om bijkomend (destructief) onderzoek uit te voeren (met extra staalnames) op onderliggende/ingesloten materialen.

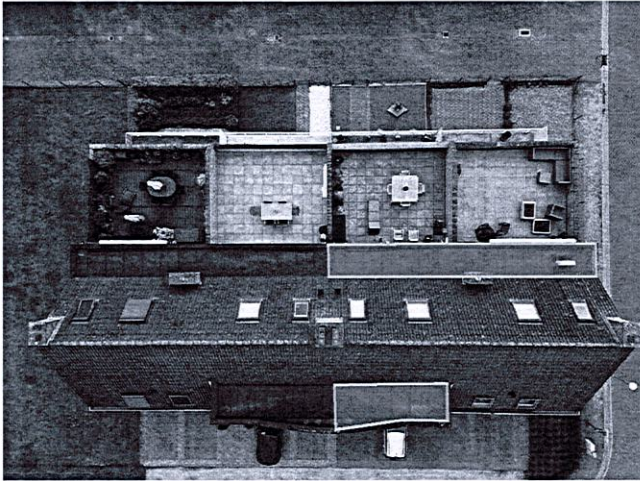
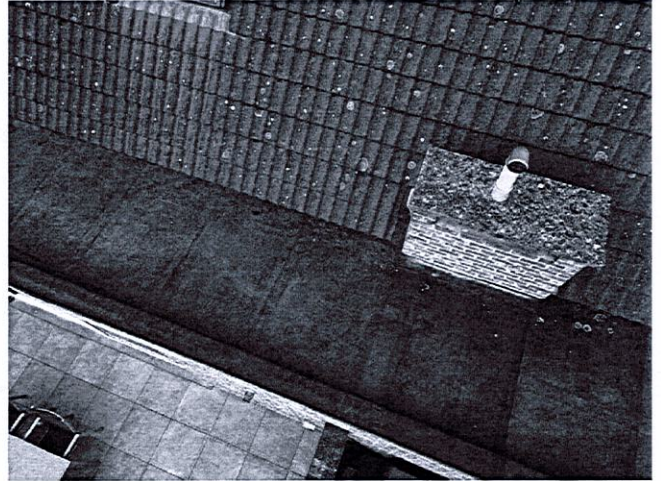
## Fiche 10: Plat dak (roofing)

Geen asbest

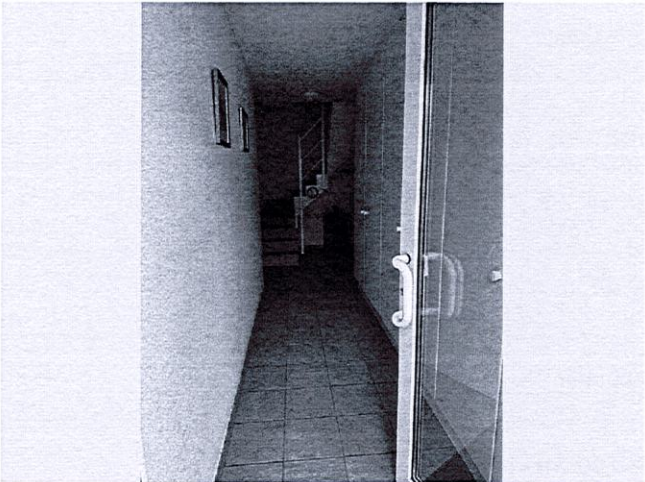
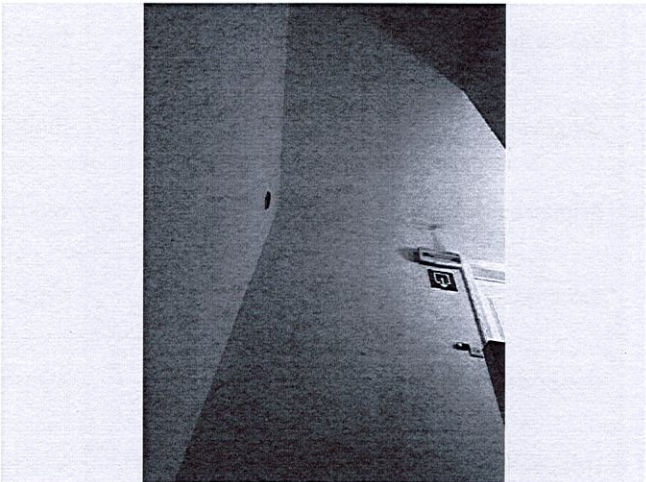
# Fiche 11: Bepleistering traphal

Geen asbest

| # | Type | Referentie | Resultaat |
|---|---|---|---|
| 11.1 | Mengmonster | X2 | Geen asbest |

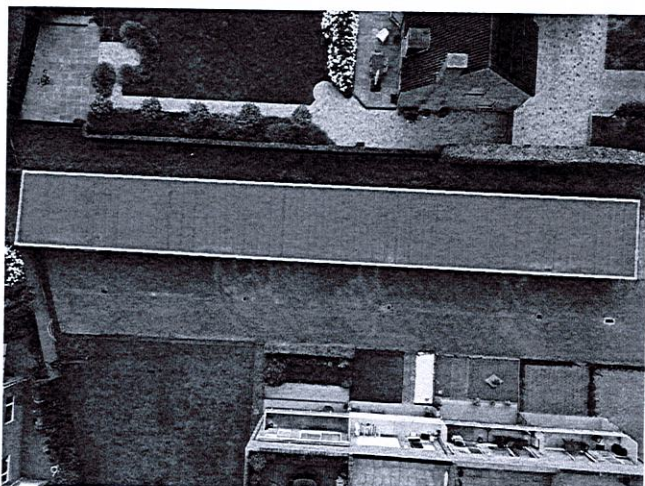
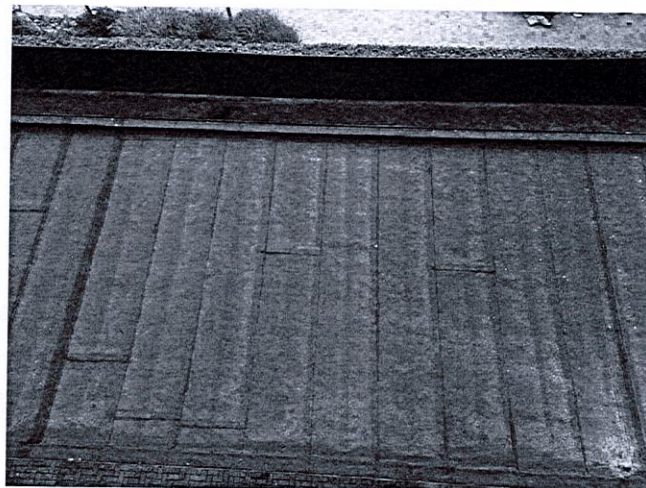
## Fiche 12: Plat dak garageboxen (roofing)

Geen asbest

| Opmerking | De roofing bevat geen asbesthoudende materialen volgens visuele expertise & bewijsdocument (lastenboek in bijlage). |
