# Asbestinventarisatetest

Lindenstraat 28/1, 3140 Keerbergen

Attestnummer : 20260925-000024.000

Uitgegeven op : 25.09.2026

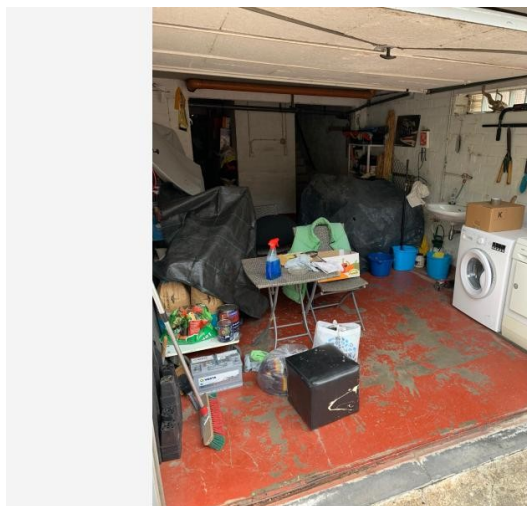
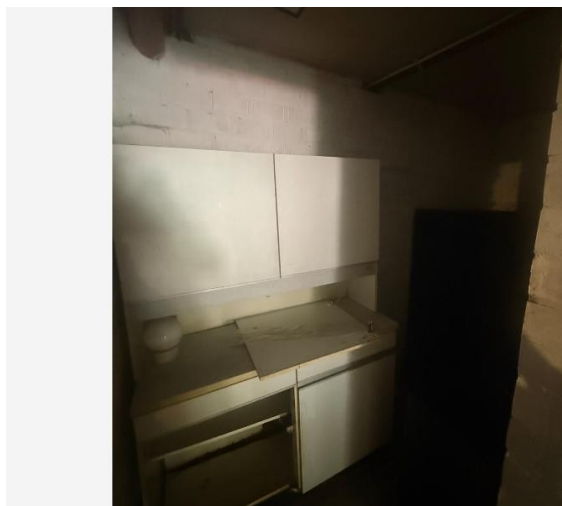
Er werden geen asbestverdachte toepassingen vastgesteld.

| Basis voor advies | De asbestdeskundige beoordeelt het materiaal als niet-asbestverdacht. |

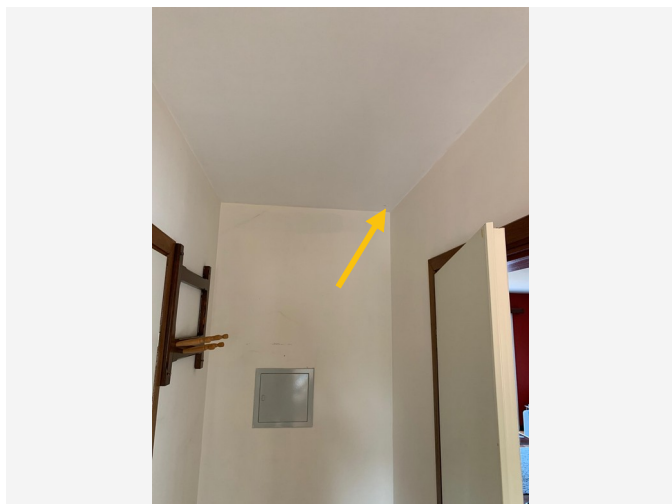
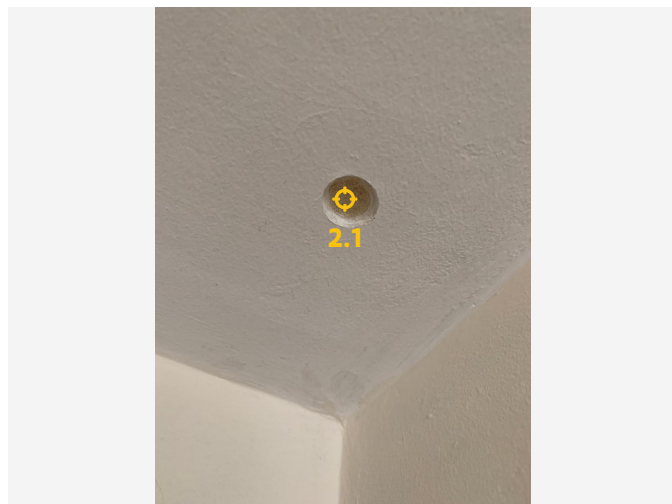
## Fiche 2: Pleister plafond (2023)

Geen asbest

| # | Type | Referentie | Resultaat |
|---|---|---|---|
| 2.1 | Mengmonster | MM02 | Geen asbest |

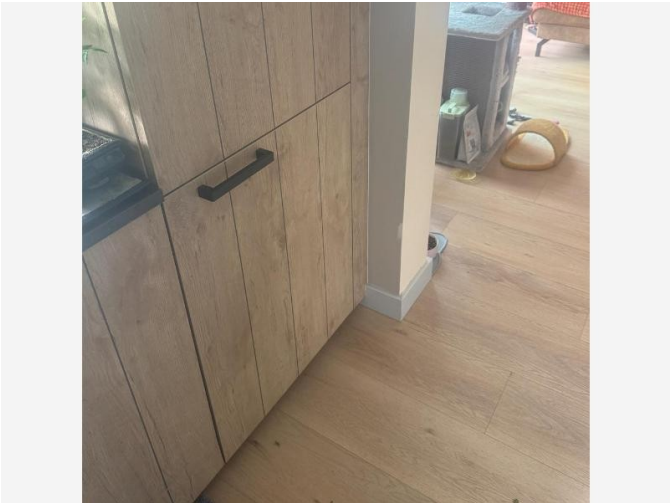
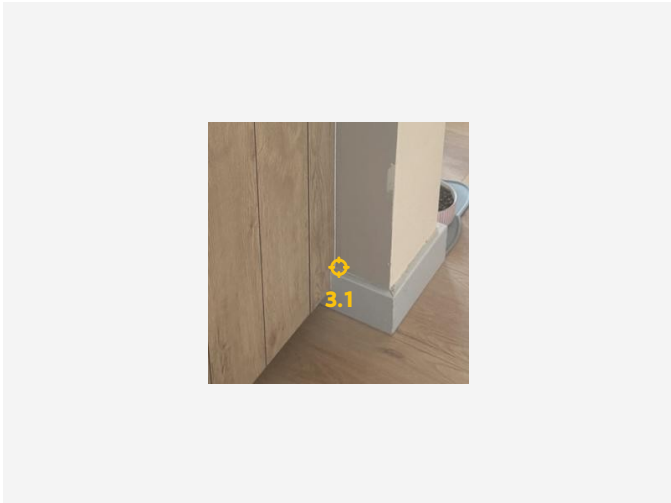
Geen asbest

| # | Type | Referentie | Resultaat |
|---|---|---|---|
| 3.1 | Mengmonster | T01 | Geen asbest |

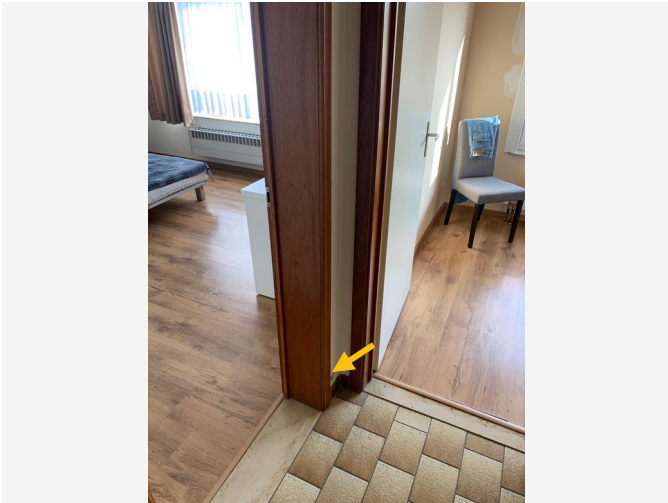
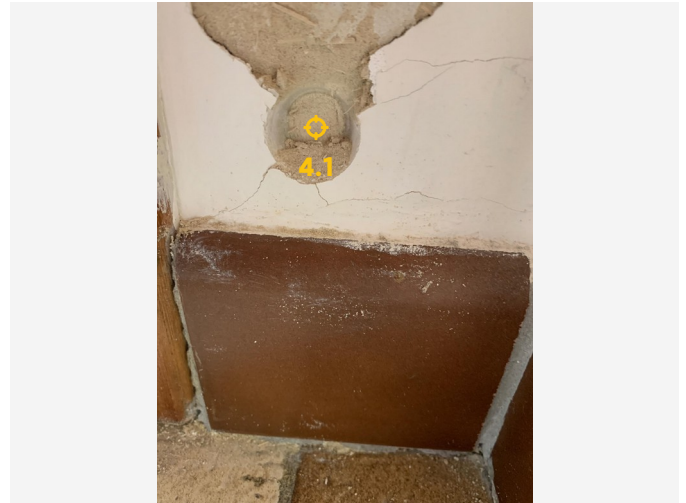
## Fiche 4: Pleister wand (2023)

Geen asbest

| # | Type | Referentie | Resultaat |
|---|---|---|---|
| 4.1 | Mengmonster | MM01 | Geen asbest |

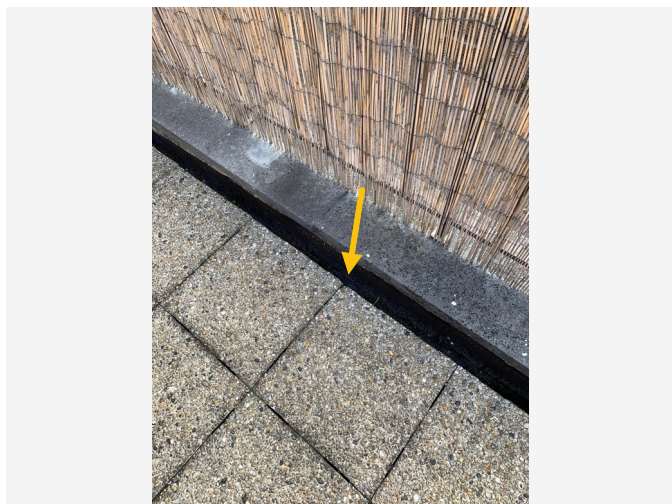
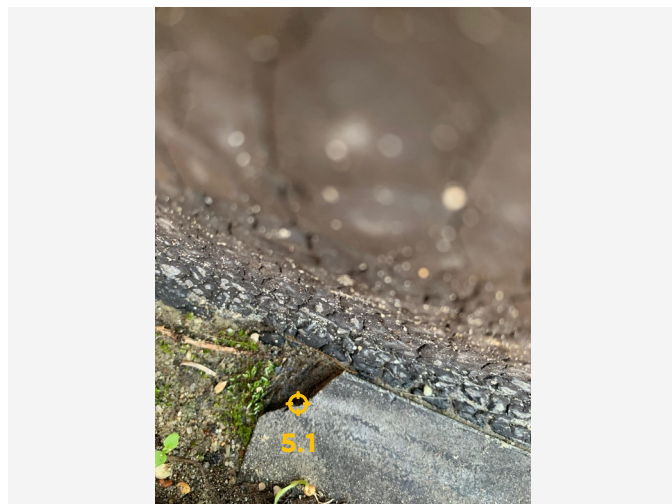
## Fiche 5: Terras

Geen asbest

| # | Type | Referentie | Resultaat |
|---|---|---|---|
| 5.1 | Puntmonster | MM03 | Geen asbest |

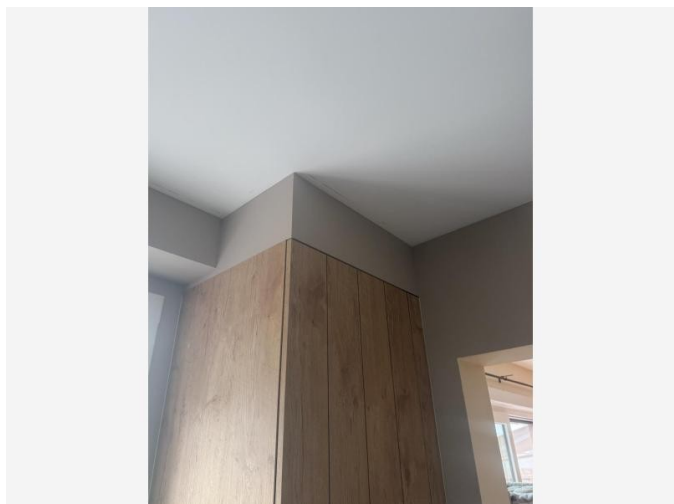
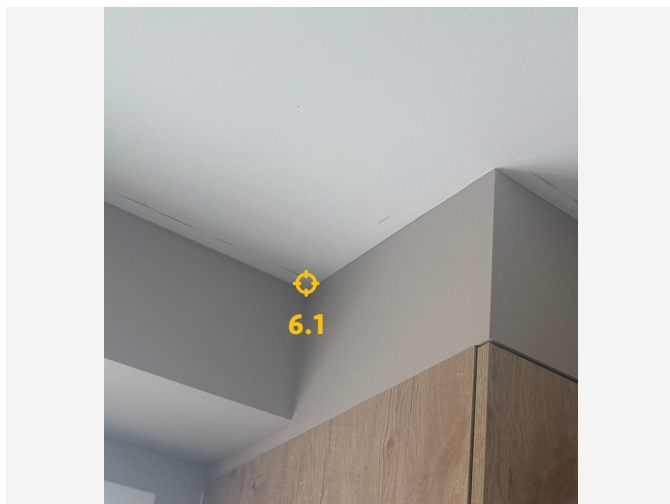
## Fiche 6: Pleister plafond (2026)

Geen asbest

| # | Type | Referentie | Resultaat |
|---|---|---|---|
| 6.1 | Mengmonster | M02 | Geen asbest |
