# Asbestinventarisatetest

Dijkstraat 66, 2800 Mechelen

Attestnummer : 20260813-000245.000

**Niet-asbestveilig**

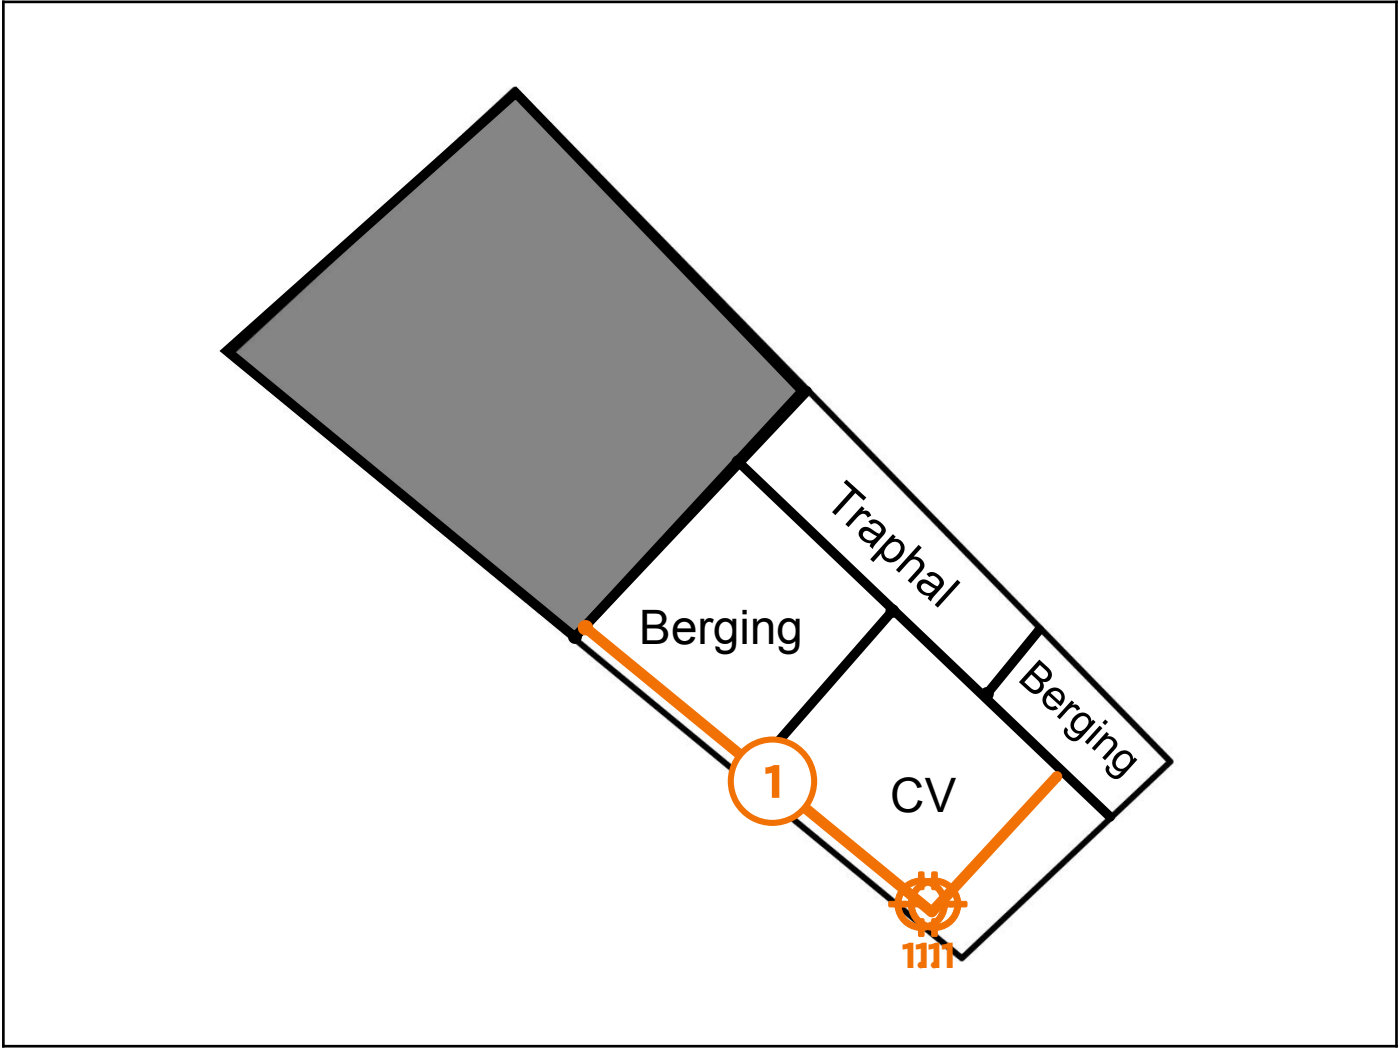
# Plan 1.1: Kelder

| Beschrijving | Type | Actie |
|---|---|---|
| 1. Leidingisolatie in gips | Asbestmateriaal | <a href="#">Verwijderen</a> |

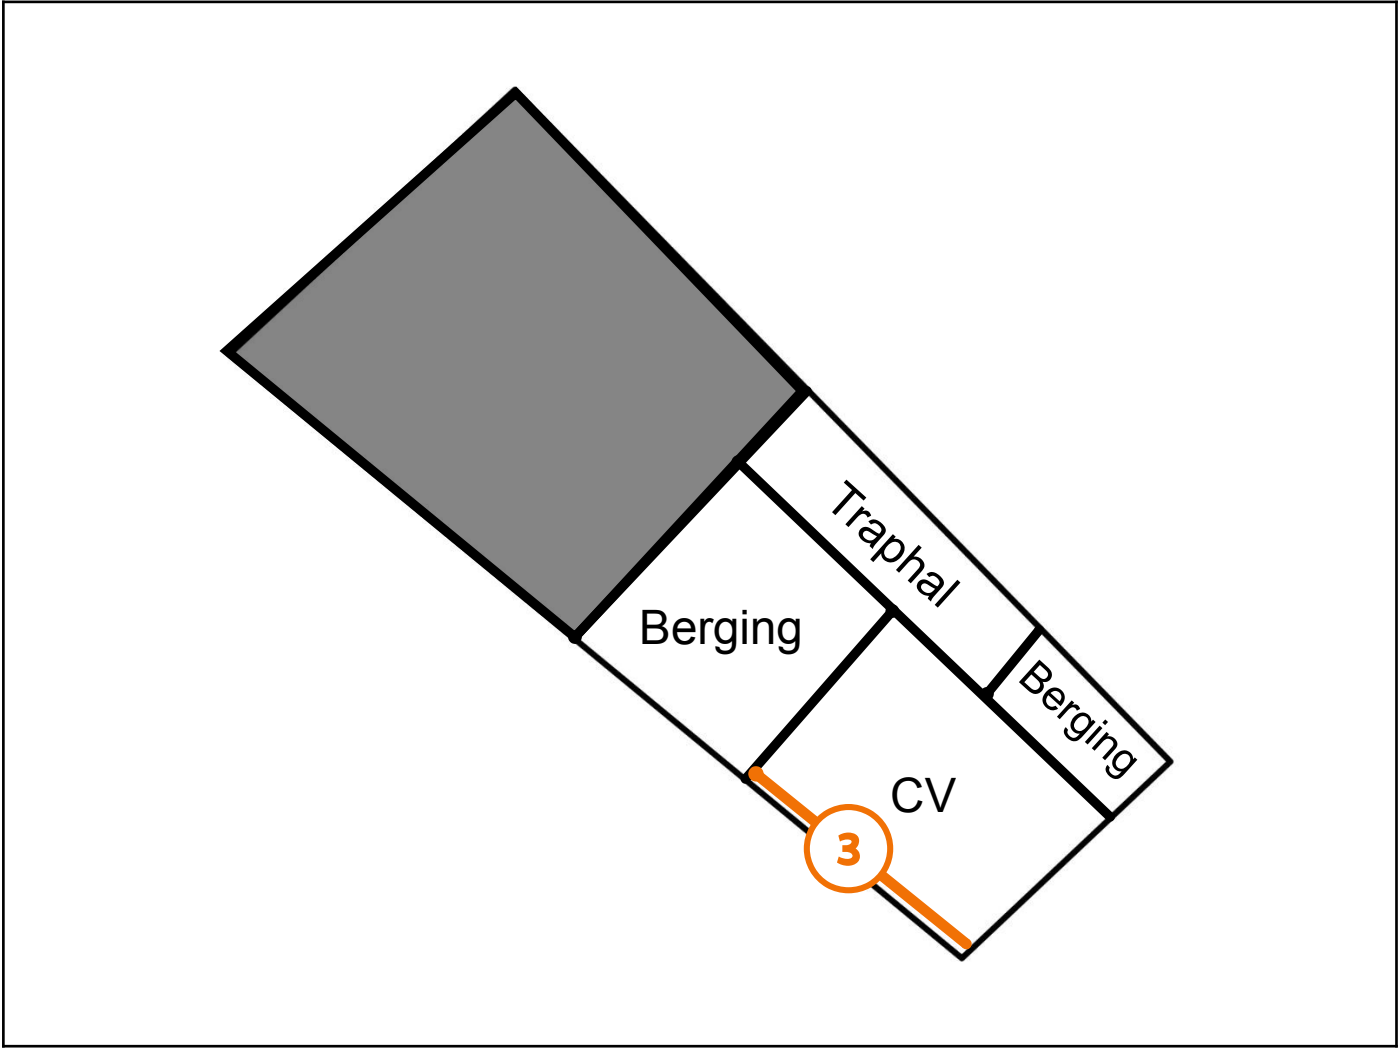
# Plan 1.2: Kelder

| Beschrijving | Type | Actie |
|---|---|---|
| 3. Cementbuis | Asbestmateriaal | Verwijderen |

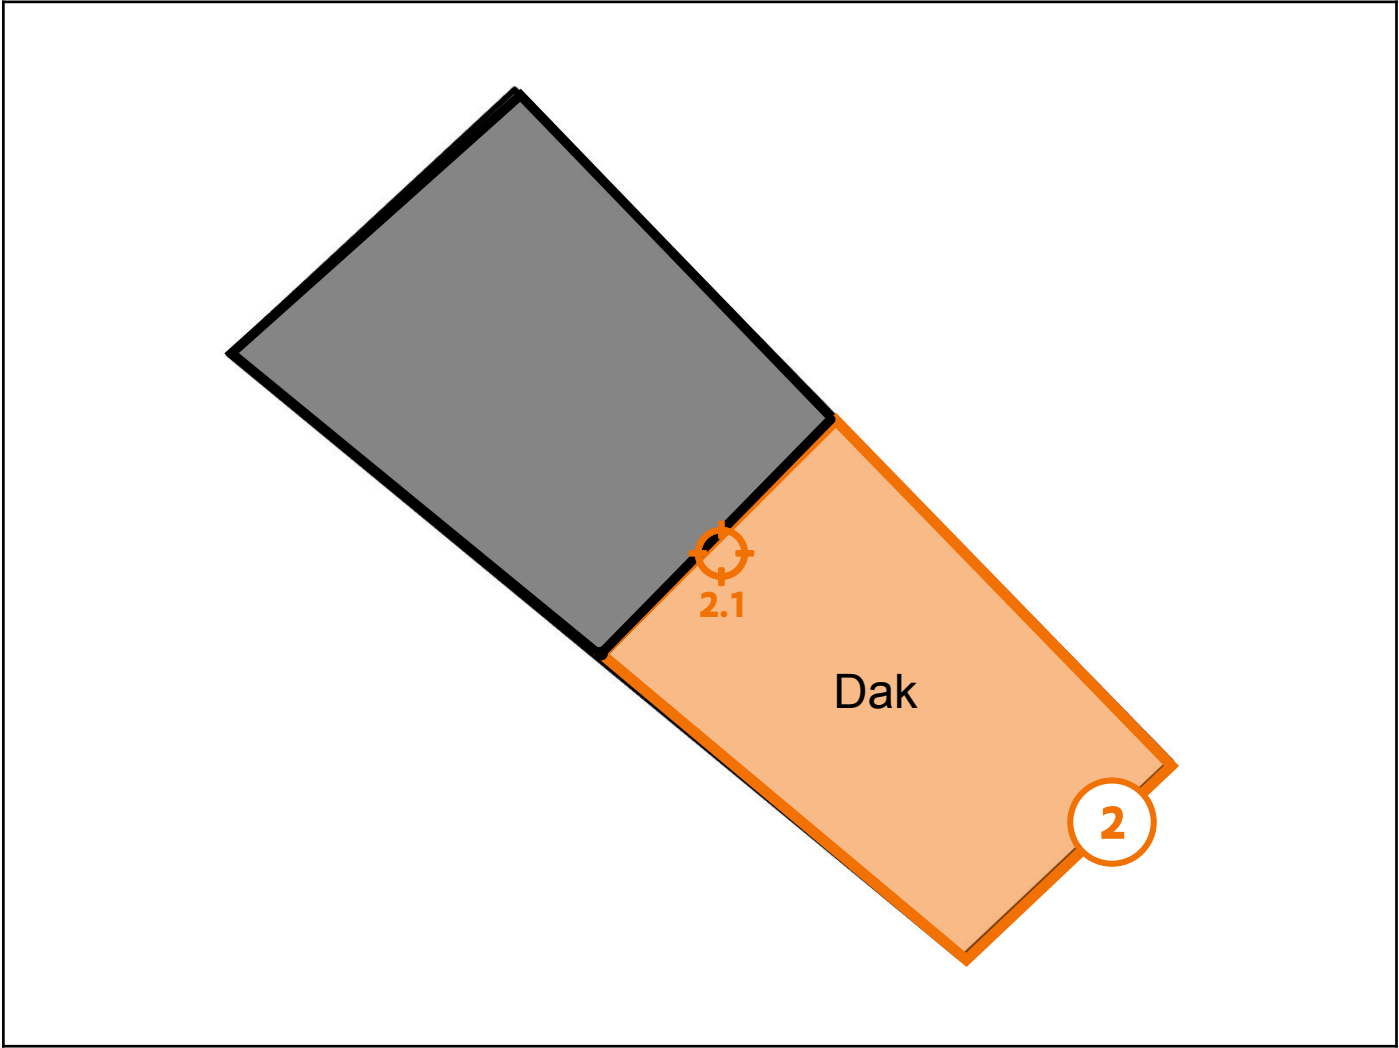
# Plan 1.8: Dak

| Beschrijving | Type | Actie |
|---|---|---|
| 2. Dak in cementleien | Asbestmateriaal | Verwijderen |

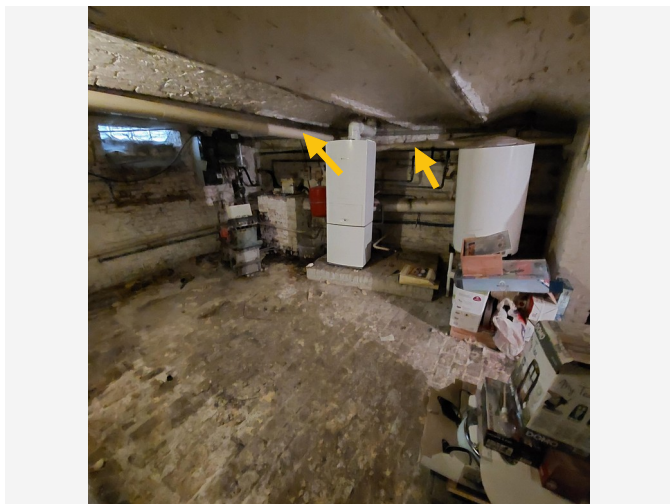
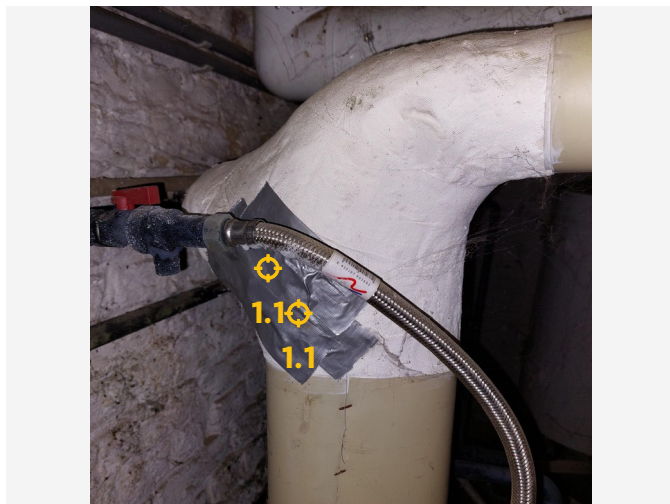
Overzichtsfoto

Detailfoto

| Eindbeoordeling materiaalrisico | Verhoogd materiaalrisico en/of verhoogde kans op vezelvrijgave |

| Gebondenheid | Categorie 2: niet-hechtgebonden met matrix |
| Asbestsoort (vezeltype) | Amfibool aanwezig, uitgezonderd crocidoliet |
| Asbestconcentratie | Hoog ( $\geq 50\%$ ) |
| Afschermingsgraad van het gehele materiaal | Geheel of deels vrij aan de binnenlucht, maar geen contact met binnenluchtstromen |
| Toestand van het materiaal | Onbeschadigd, niet verweerd |

| # | Type | Referentie | Resultaat |
|---|---|---|---|
| 1.1 | Mengmonster | MM06 | Chrysotiel, Amosiet |

| Beschrijving | Leidingisolatie in gips |

Het asbestmateriaal valt onder de mijlpaal van 2034.

Verwijderen

- Scherm in afwachting van verwijdering het asbestmateriaal af van luchtstromingen en verstoring: bijvoorbeeld door het te verpakken, te fixeren, af te dekken, signalisatie - afbakening aan te brengen, ...
- Verwijder dit asbestmateriaal zo snel mogelijk. Volg de toestand goed op.

- Hermetische zone (erkend asbestverwijderaar)  
Deze toepassing mag uitsluitend door een erkende asbestverwijderaar via de methodiek van hermetische zone verwijderd worden omdat verwijdering via de methodiek van eenvoudige handelingen en/of couveusezakmethode niet toegelaten is. De verwijdering leidt automatisch tot een verhoogd risico op vrijgave van asbestvezels (maximale concentratie 0,01 vezels/cm - CODEX Art. VI.3-54). (Bron: CODEX - Art. VI.3-61.- par 1.).

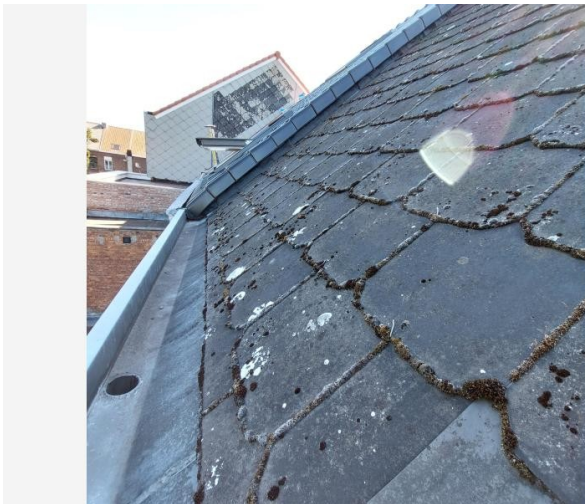
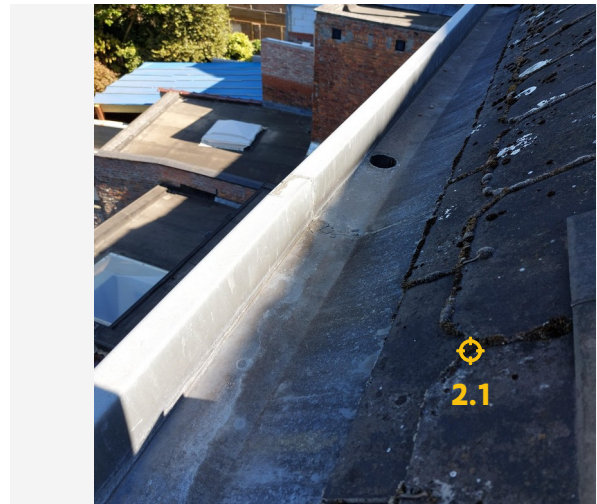
Overzichtsfoto

Detailfoto

| Eindbeoordeling materiaalarisico | Laag materiaalarisico en/of verlaagde kans op vezelvrijgave |

| Gebondenheid | Categorie 1: hechtgebonden in oorsprong |
| Asbestsoort (vezeltype) | Alleen chrysotiel aanwezig |
| Asbestconcentratie | Laag (< 50%) |
| Afschermingsgraad van het gehele materiaal | Geheel of deels vrij aan de buitenlucht, maar geen contact met binnenlucht |
| Toestand van het materiaal | Licht beschadigd, licht verweerd. Intacte calciumsilicaatplaat of materiaal met categorie 3-gebondenheid |

| # | Type | Referentie | Resultaat |
|---|---|---|---|
| 2.1 | Puntmonster | MM03 | Chrysotiel |

| Beschrijving | Dak in cementleien |

Het asbestmateriaal valt onder de mijlpaal van 2034.

Verwijderen

- Verwijder dit asbestmateriaal zo snel mogelijk. Volg de toestand goed op.
- Hemelwater dat afspoelt van asbestcement daken of gevels kan asbestdeeltjes bevatten. Gebruik het enkel voor gesloten circuits (bv. spoelen toiletten). Reinig na het vervangen van het dak of de gevel de dakgoten en regenwaterput of -ton om asbesthoudend sediment of slib te verwijderen

- Eenvoudige handelingen: mag via doe-het-zelf of door werknemer(s) met opleidingsattest eenvoudige handelingen  
Deze toepassing mag door een aannemer die over een opleidingsattest eenvoudige handelingen beschikt of door een particulier (doe-het-zelf), verwijderd worden indien er geen verhoogd risico op vrijgave van asbestvezels (max. concentratie 0,01 vezels/cm<sup>3</sup> - CODEX Art. VI.3-54) ontstaat en de toepassing voorafgaand wordt gefixeerd/bevochtigd. De individuele elementen moeten zonder machinale werktuigen (boormachine, slijpschijf, hogedrukreiniger,  $\hat{A} \hat{A} \hat{A} \hat{A} \hat{A} \hat{A} \hat{A} \hat{A}$   $\hat{A} \hat{A} \hat{A} \hat{A} \hat{A} \hat{A} \hat{A} \hat{A} \hat{A} \hat{A} \hat{A} \hat{A} \hat{A} \hat{A}$ ) en zonder breken of gooien een voor een losgemaakt worden en dubbel en luchtdicht verpakt afgevoerd worden naar een erkend afvalpunt (recyclagepark). Daar moeten ze voorzichtig in de container voor asbestafval worden gelegd. Op het recyclagepark worden uitsluitend hechtgebonden asbestmaterialen aanvaard. Niet-hechtgebonden

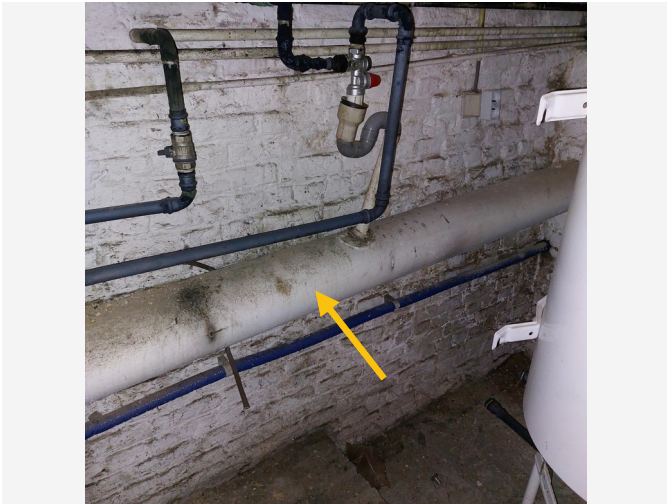
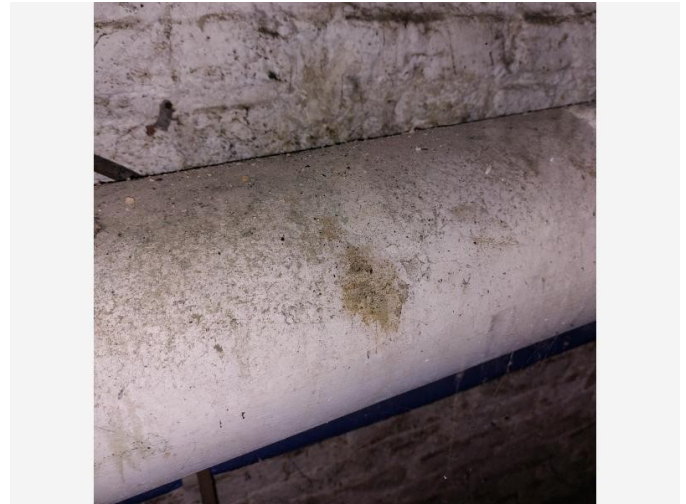
Overzichtsfoto

Detailfoto

Het asbestmateriaal valt onder de mijlpaal van 2040.

Verwijderen

- Zorg voor een veilig beheer. Vermijd het beschadigen van het asbestmateriaal. Controleer de toestand jaarlijks op wijzigingen.

- Eenvoudige handelingen: mag via doe-het-zelf of door werknemer(s) met opleidingsattest eenvoudige handelingen  
Deze toepassing mag door een aannemer die over een opleidingsattest eenvoudige handelingen beschikt of door een particulier (doe-het-zelver), verwijderd worden indien er geen verhoogd risico op vrijgave van asbestvezels (max. concentratie 0,01 vezels/cm<sup>3</sup> - CODEX Art. VI.3-54) ontstaat en de toepassing voorafgaand wordt gefixeerd/bevochtigd. De individuele elementen moeten zonder machinale werktuigen (boormachine, slijpschijf, hogedrukreiniger, etc.) en zonder breken of gooien een voor een losgemaakt worden en dubbel en luchtdicht verpakt afgevoerd worden naar een erkend afvalpunt (recyclagepark). Daar moeten ze voorzichtig in de container voor asbestafval worden gelegd. Op het recyclagepark worden uitsluitend hechtgebonden asbestmaterialen aanvaard. Niet-hechtgebonden asbestmaterialen kunnen enkel bij een erkend asbestverwijderaar of asbestafvalverwerker worden aangeboden.

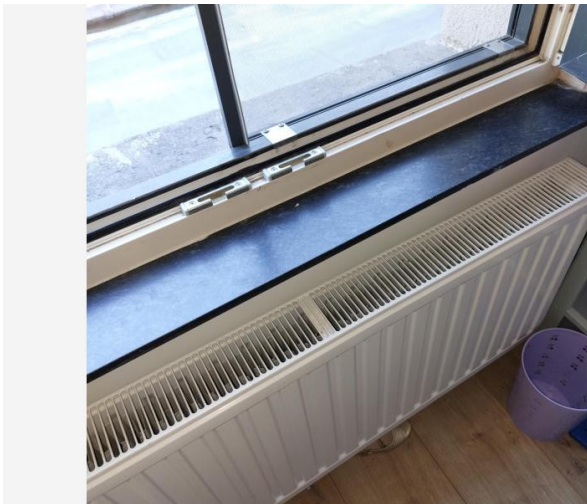
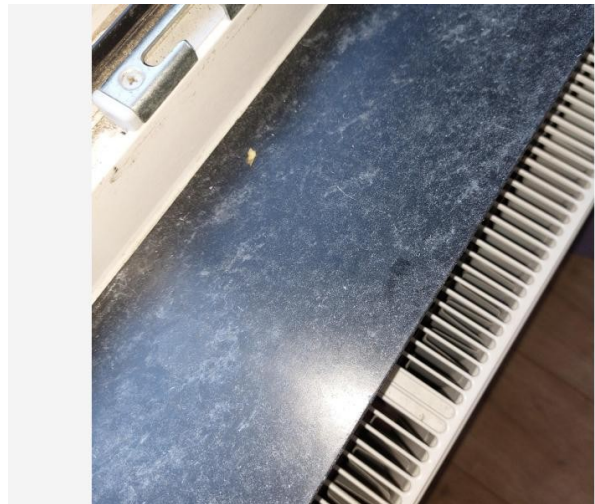
| Identificatiemethode | <p>De asbestdeskundige beoordeelt het materiaal als asbestverdacht en dus asbesthoudend, en dit zonder monstername.</p> <p>Motivatie: De monstername brengt andere schade aan dan schade die inherent is aan de monstername.</p> |
| Opmerking | De exacte lengte kon niet worden vastgesteld. |

Overzichtsfoto

Detailfoto

- Eenvoudige handelingen: mag via doe-het-zelf of door werknemer(s) met opleidingsattest eenvoudige handelingen  
Deze toepassing mag door een aannemer die over een opleidingsattest eenvoudige handelingen beschikt of door een particulier (doe-het-zelf), verwijderd worden indien er geen verhoogd risico op vrijgave van asbestvezels (max. concentratie 0,01 vezels/cm<sup>3</sup> - CODEX Art. VI.3-54) ontstaat en de toepassing voorafgaand wordt gefixeerd/bevochtigd. De individuele elementen moeten zonder machinale werktuigen (boormachine, slijpschijf, hogedrukreiniger, etc.) en zonder breken of gooien een voor een losgemaakt worden en dubbel en luchtdicht verpakt afgevoerd worden naar een erkend afvalpunt (recyclagepark). Daar moeten ze voorzichtig in de container voor asbestafval worden gelegd. Op het recyclagepark worden uitsluitend hechtgebonden asbestmaterialen aanvaard. Niet-hechtgebonden asbestmaterialen kunnen enkel bij een erkend asbestverwijderaar of asbestafvalverwerker worden aangeboden.
