# Asbestinventarisatetest

12403E0163/00H007

Attestnummer : **20260709-000116.000**

## Zone 1: garagebox

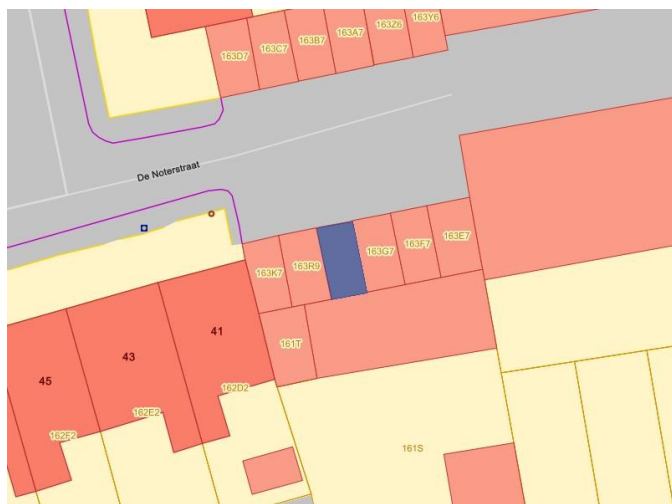
- 0 Asbestmaterialen
- 0 Beperkingen
- 0 Uitsluitingen
- 0 Roerende goederen
- 0 Puin, steenslag, (water)bodem
- 0 Adviezen
- 2 Geen asbest**

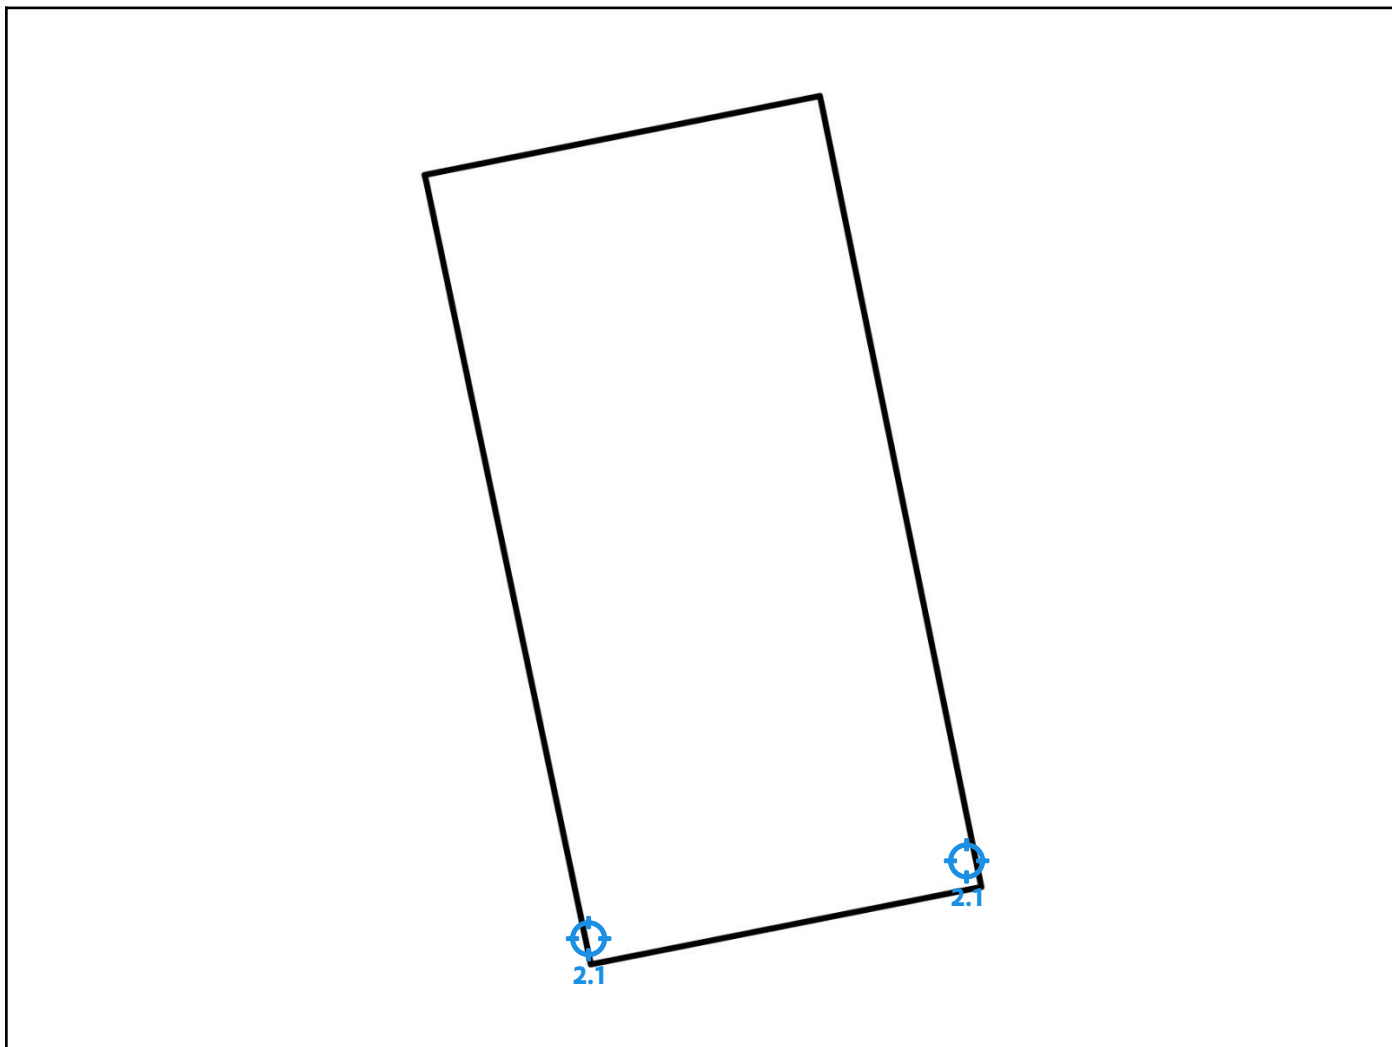
## Plan 1.1: garagebox

| Beschrijving | Type | Actie |
|---|---|---|
| 2. Cementen smeerlaag binnen | Geen asbest | - |
| 2.1 Code: MM01 | Mengmonster | - |

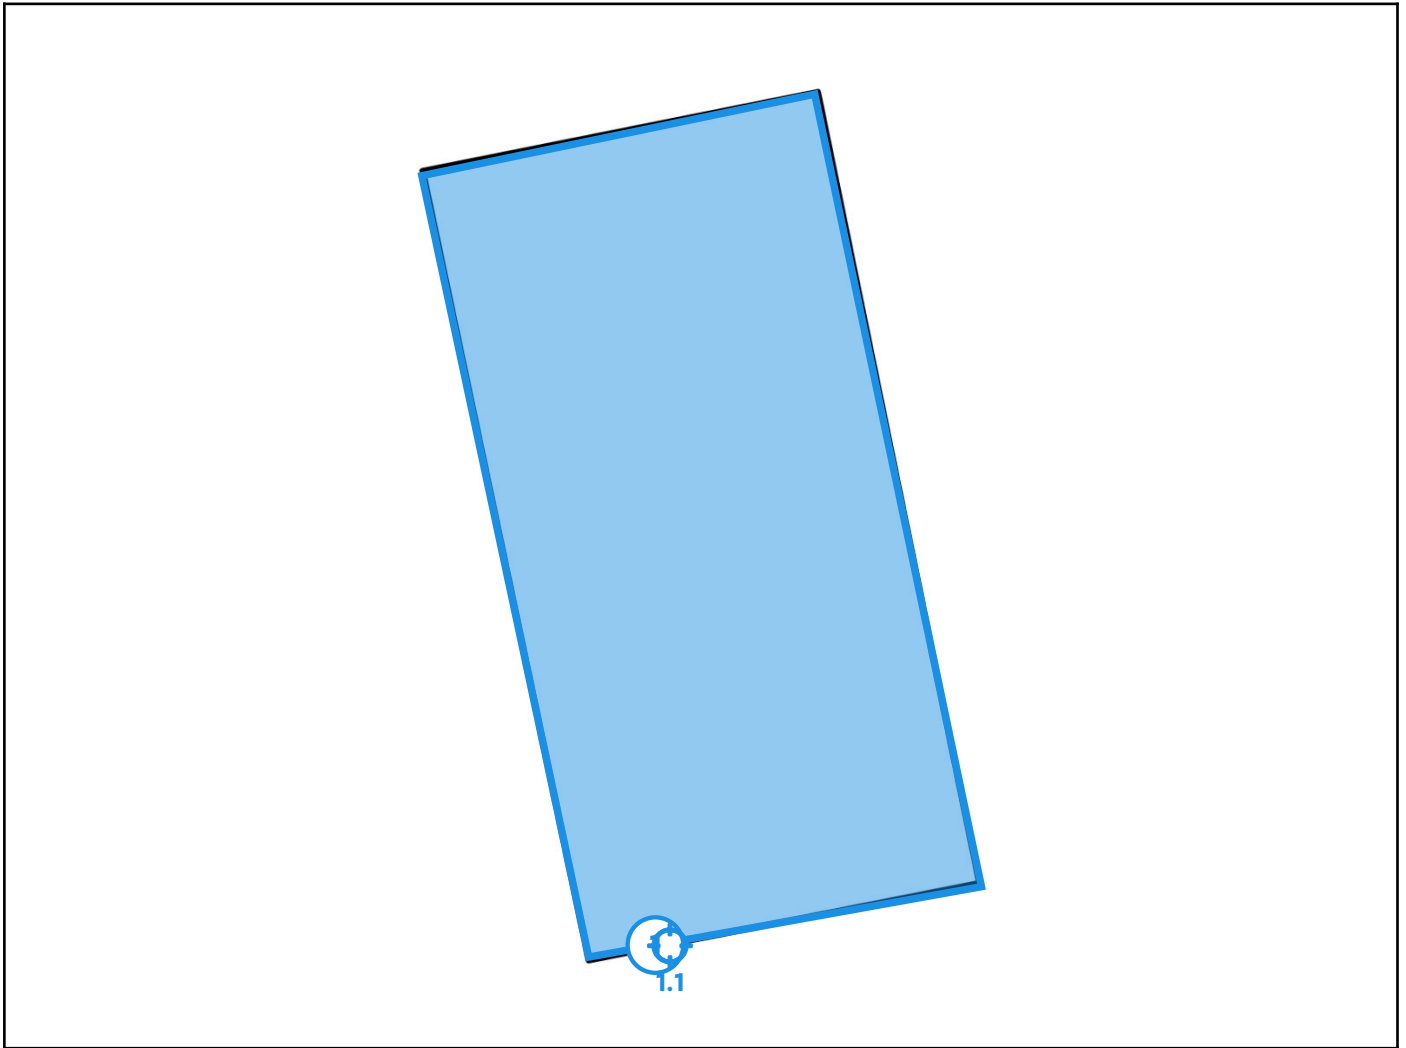
## Plan 1.2: garagebox kopie

| Beschrijving | Type | Actie |
|---|---|---|
| 1. Roofing | Geen asbest | - |
| 1.1 Code: PM02 | Puntmonster | - |

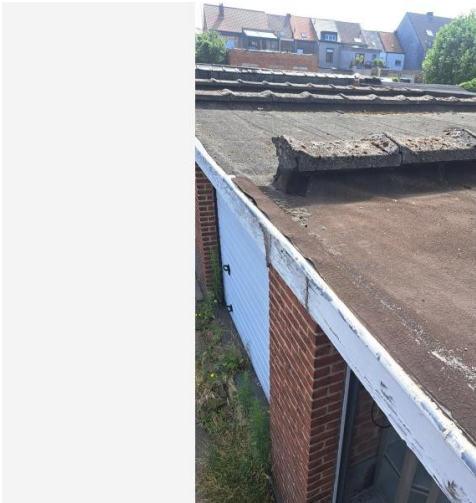
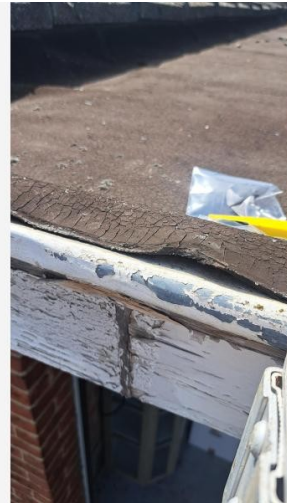
## Fiche 1: Roofing

Geen asbest

| # | Type | Referentie | Resultaat |
|---|---|---|---|
| 1.1 | Puntmonster | PM02 | Geen asbest |

| Bindmiddel van materiaal | Bitumen (roofing, teer, asfalt) |
| Opmerking | Staalname tot op de eventuele onderliggende lagen is niet mogelijk zonder uitbreiding naar een destructief onderzoek. |

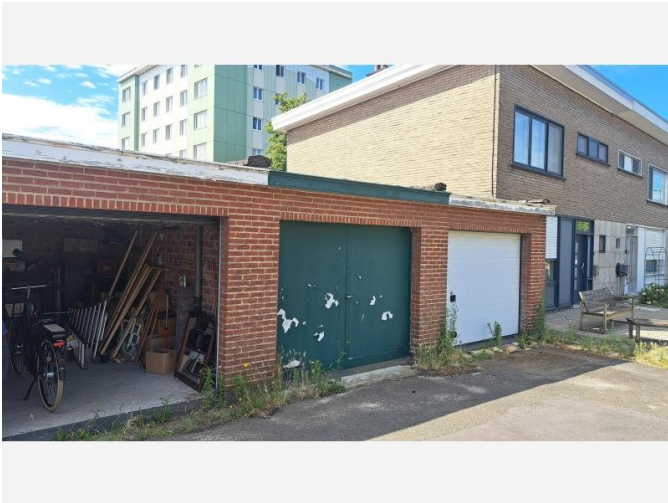
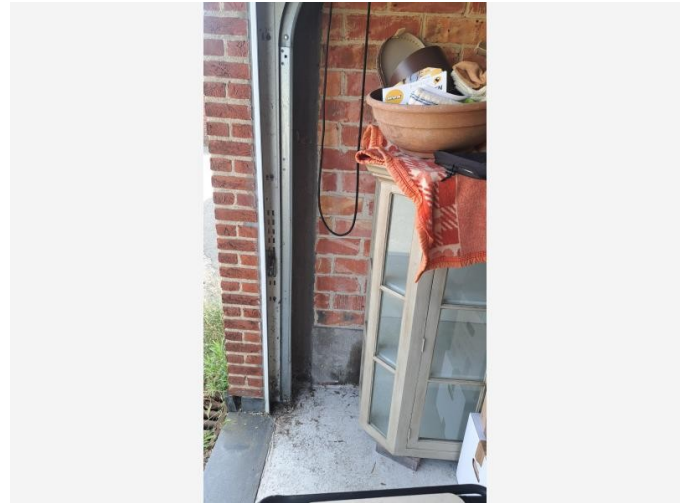
## Fiche 2: Cementen smeerlaag binnen

Geen asbest

| # | Type | Referentie | Resultaat |
|---|---|---|---|
| 2.1 | Mengmonster | MM01 | Geen asbest |

| Bindmiddel van materiaal | Cement |
