# Asbestinventarisat attest

De Noterstraat 33, 2800 Mechelen

Attestnummer : 20260709-000125.000

**Niet-asbestveilig**

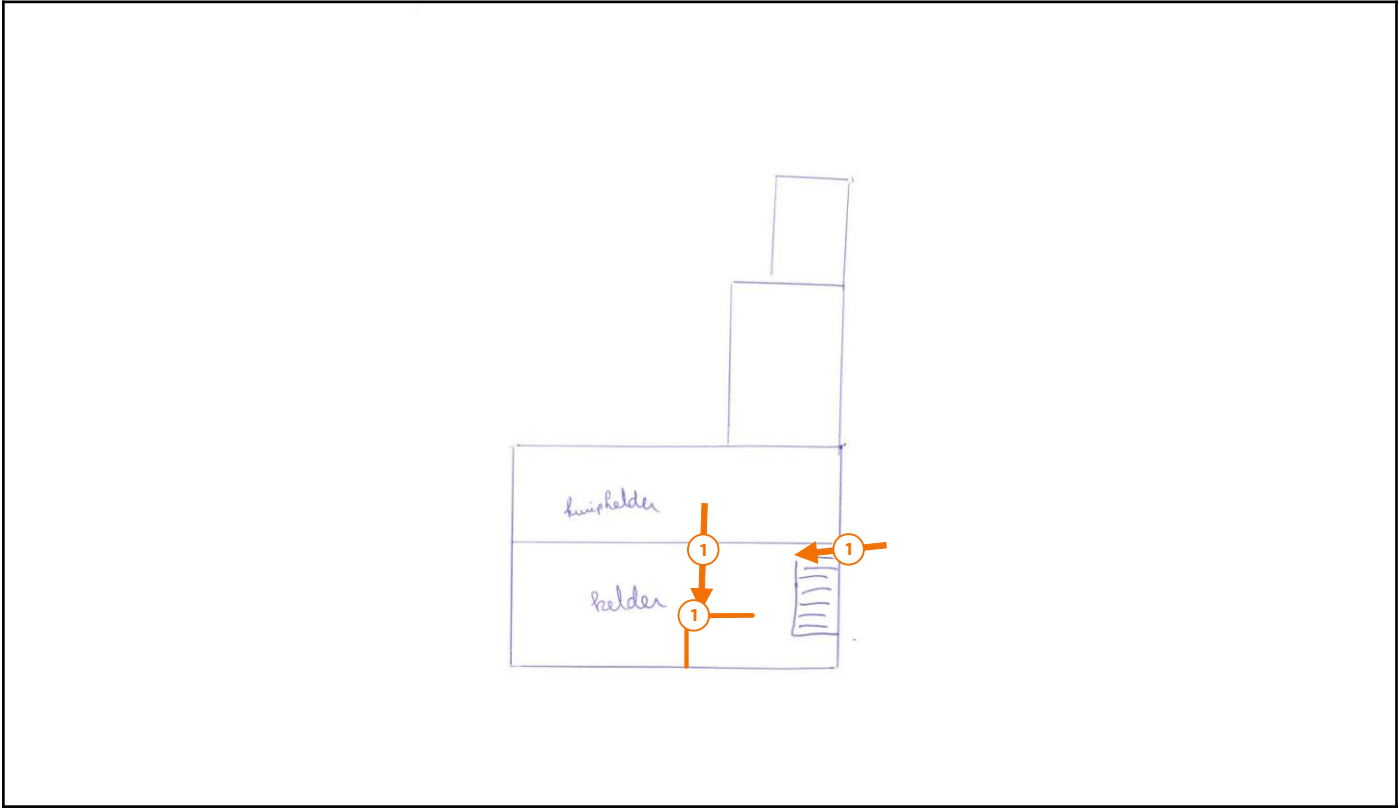
# Plan 1.1: kelder

| Beschrijving | Type | Actie |
|---|---|---|
| 1. Bakeliet schakelaars/stopcontacten | Asbestmateriaal | Verwijderen |

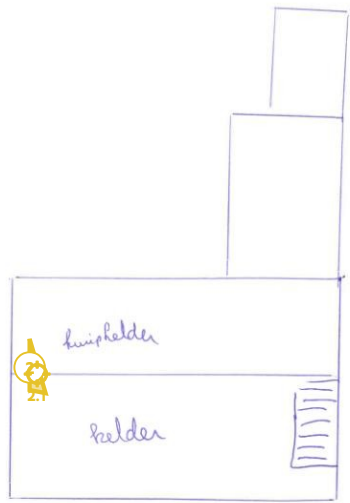
## Plan 1.3: kelder verluchttingsbuis

| Beschrijving | Type | Actie |
|---|---|---|
| 2. Verluchttingsbuis | Asbestmateriaal | Zorgvuldig beheren |

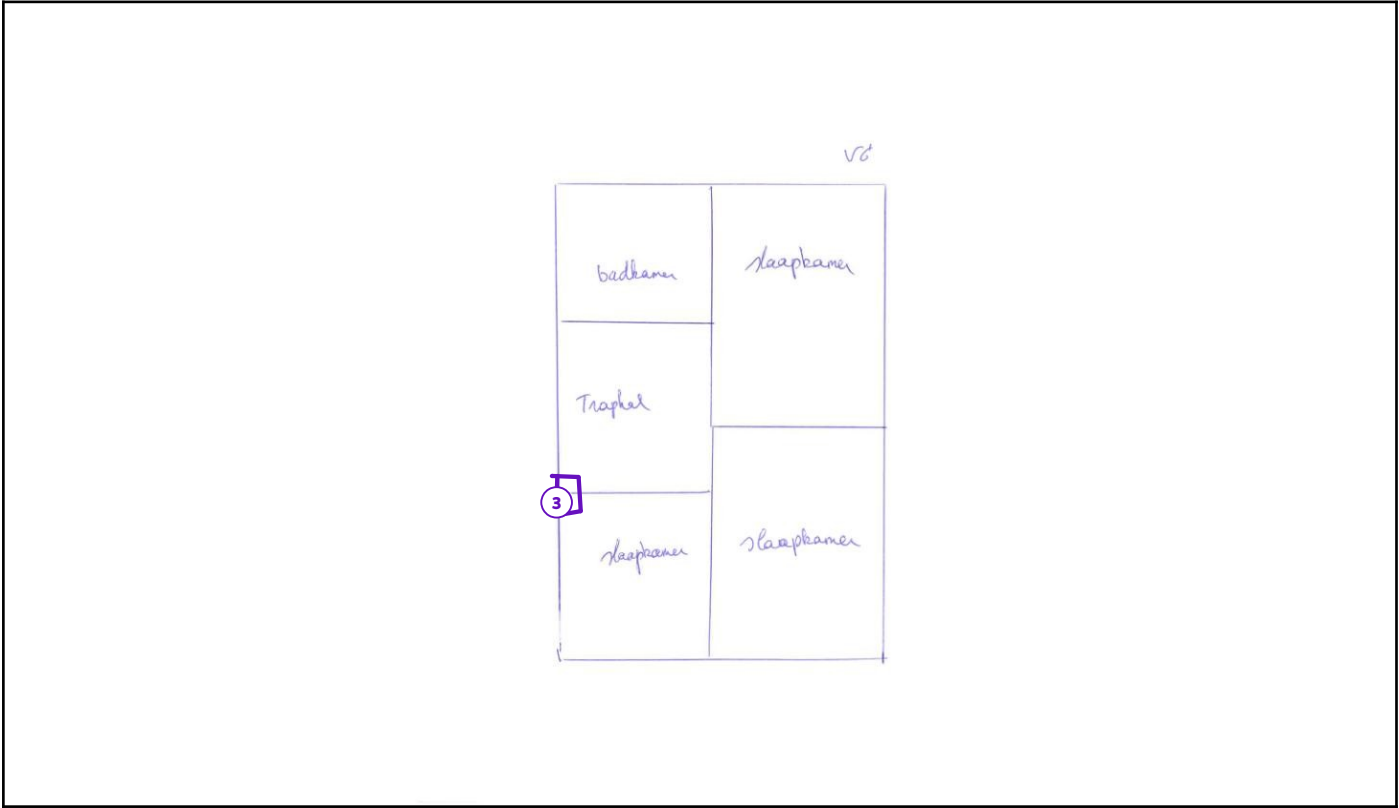
# Plan 1.6: 1ste verdieping schouw

| Beschrijving | Type | Actie |
|---|---|---|
| 3. Schouw | Beperking | - |

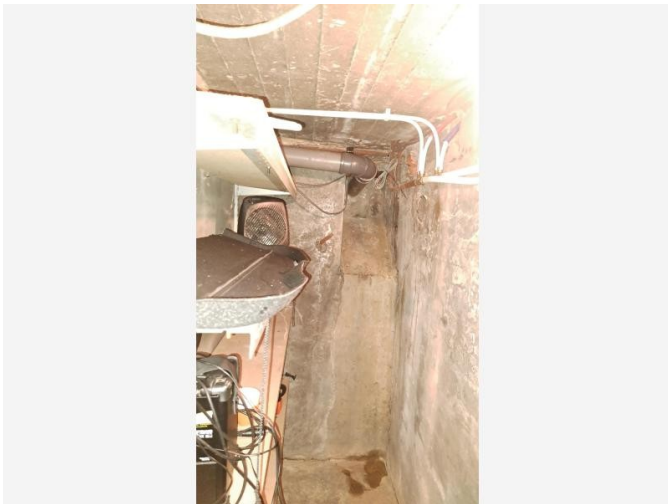
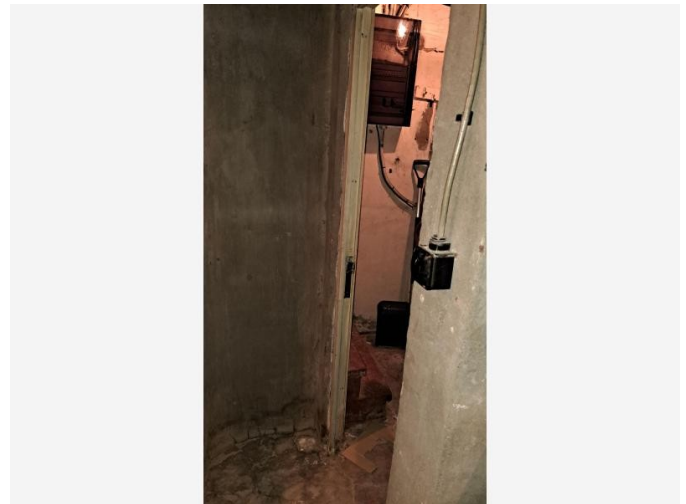
| Eindbeoordeling materiaalrisico | Verhoogd materiaalrisico en/of verhoogde kans op vezelvrijgave |

| Asbestsoort (vezeltype) | Crocidoliet aanwezig |
| Toestand van het materiaal | Licht beschadigd, licht verweerd. Intacte calciumsilicaatplaat of materiaal met categorie 3-gebondenheid |

| Beschrijving | Bakeliet schakelaars/stopcontacten |
| Identificatiemethode | <p>De asbestdeskundige beoordeelt het materiaal als asbestverdacht en dus asbesthoudend, en dit zonder monstername.</p> <p>Motivatie: De monstername brengt andere schade aan dan schade die inherent is aan de monstername.</p> |

Verwijderen

- Zorg voor een veilig beheer. Vermijd het beschadigen van het asbestmateriaal. Controleer de toestand jaarlijks op wijzigingen.
- Voer bijkomende staalname(s) uit.

- Eenvoudige handelingen: mag via doe-het-zelf of door werknemer(s) met opleidingsattest eenvoudige handelingen  
Deze toepassing kan door een aannemer die over een opleidingsattest eenvoudige handelingen beschikt of door een particulier (doe-het-zelf), verwijderd worden indien er geen verhoogd risico op vrijgave van asbestvezels (max. concentratie 0,01 vezels/cm<sup>3</sup> - CODEX Art. VI.3-54) ontstaat en de toepassing voorafgaand wordt gefixeerd/bevochtigd; de individuele elementen zonder machinale werktuigen (boormachine, slijpschijf, hogedrukreiniger,...) en zonder breken of gooien een voor een losgemaakt worden; en ten slotte dubbel en luchtdicht verpakt weggevoerd worden naar een erkend afvalpunt (recyclagepark).

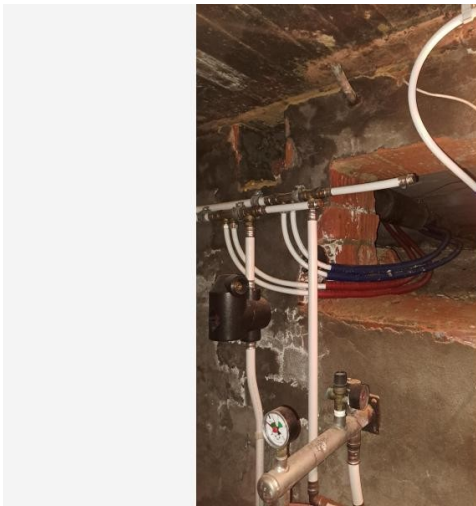
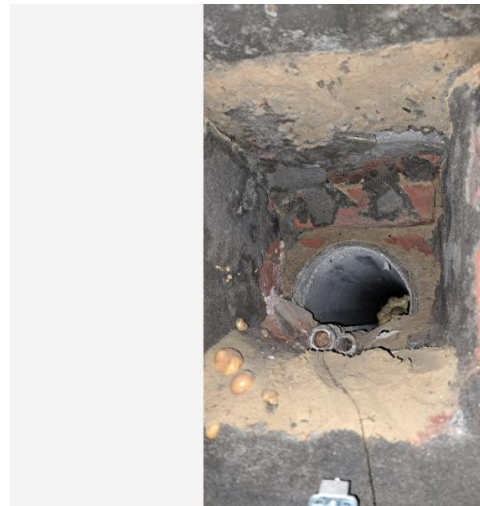
| Eindbeoordeling materiaalrisico | Laag materiaalrisico en/of verlaagde kans op vezelvrijgave |

| Asbestsoort (vezeltype) | Alleen chrysotiel aanwezig |
| Toestand van het materiaal | Licht beschadigd, licht verweerd. Intacte calciumsilicaatplaat of materiaal met categorie 3-gebondenheid |

| # | Type | Referentie | Resultaat |
|---|---|---|---|
| 2.1 | Puntmonster | PM04 | Chrysotiel |

| Beschrijving | Verluchtingsbuis |

Zorgvuldig beheren

- Zorg voor een veilig beheer. Vermijd het beschadigen van het asbestmateriaal. Controleer de toestand jaarlijks op wijzigingen.
- Voer bijkomende staalname(s) uit.

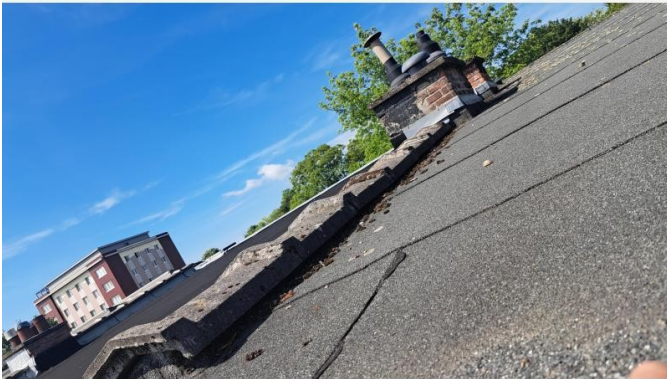
**Reden:** Het te onderzoeken materiaal situeert zich hoger dan 3,50 m te rekenen vanaf een veilige ondergrond

**Uitleg van de asbestdeskundige:** De binnenkant van de schouw is niet waarneembaar. De schouw bevat binnenin mogelijk een asbestcement rookgaskanaal. Laat dit onderzoeken bij eventuele werken.

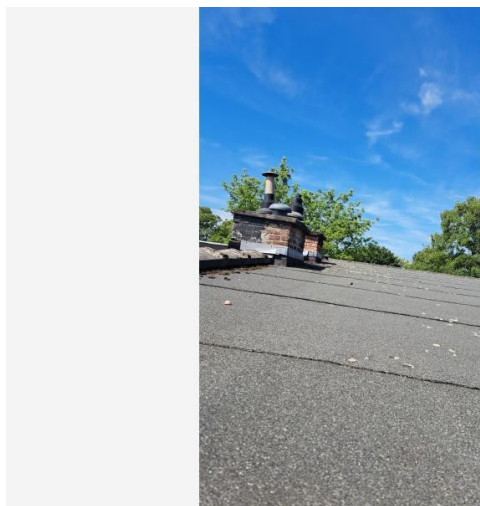
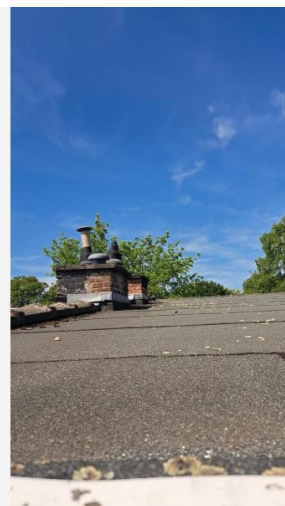
## Fiche 4: Roofing

Geen asbest

| # | Type | Referentie | Resultaat |
|---|---|---|---|
| 4.1 | Puntmonster | PM03 | Geen asbest |

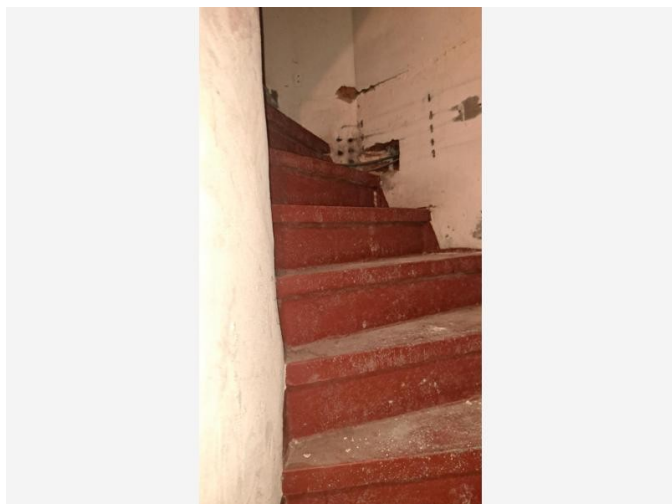
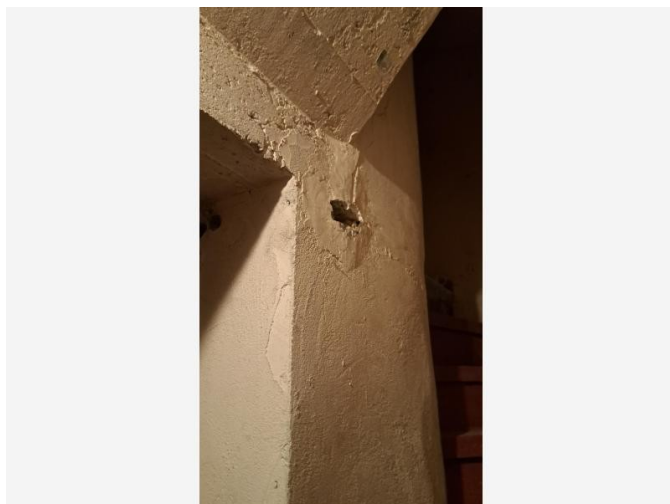
## Fiche 5: Cement pleister kelder

Geen asbest

| # | Type | Referentie | Resultaat |
|---|---|---|---|
| 5.1 | Mengmonster | MM02 | Geen asbest |

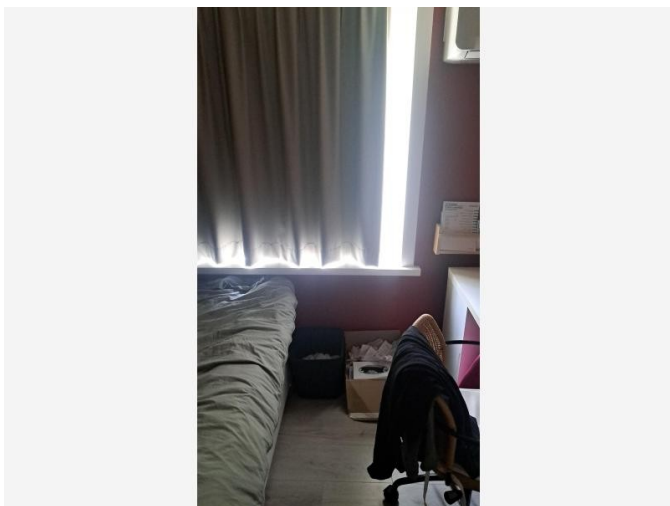
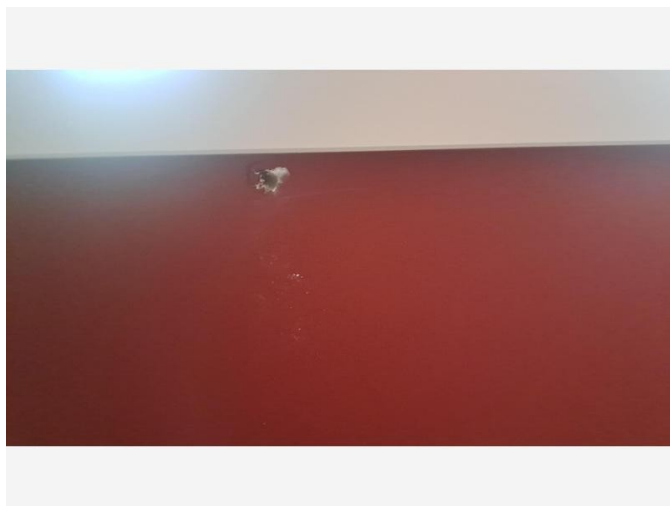
## Fiche 6: Pleisterwerk wanden

Geen asbest

| # | Type | Referentie | Resultaat |
|---|---|---|---|
| 6.1 | Mengmonster | MM01 | Geen asbest |

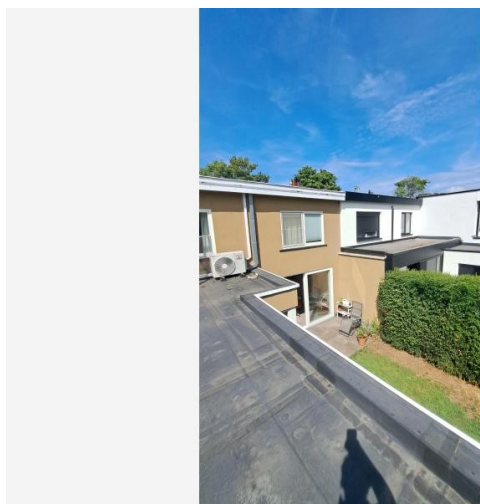
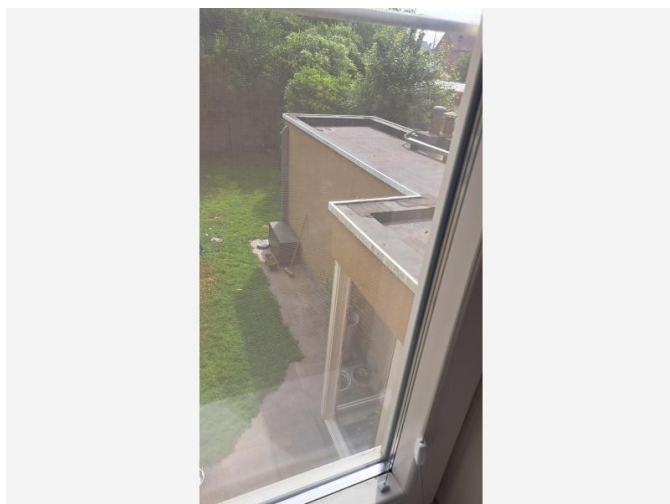
### Fiche 7: Mastiek (niet verdacht)

| Beschrijving | Notitie | Terug te vinden op plannen |
|---|---|---|
| Fiche 7: Mastiek (niet verdacht) | De mastiek aan de ramen en deuren is niet verdacht bevonden. | - |

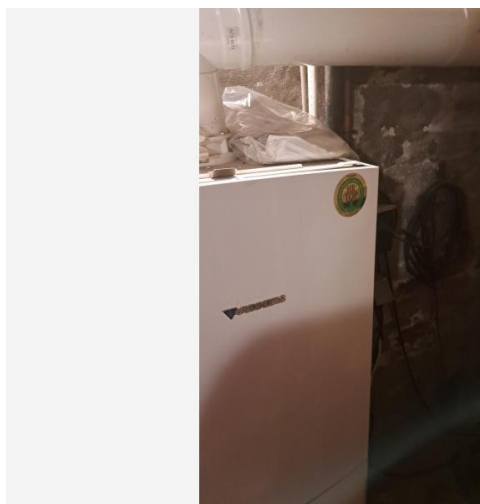
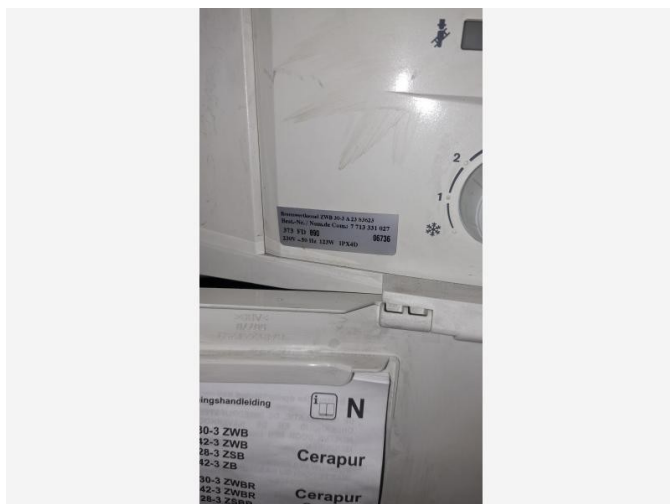
### Fiche 8: CV-ketel (niet verdacht)

| Beschrijving | Notitie | Terug te vinden op plannen |
|---|---|---|
| Fiche 8: CV-ketel (niet verdacht) | De CV-ketel (dichtingen, isolerend materiaal) is niet asbestverdacht. | - |
