# Asbestinventarisatetest

Schaliehoevestraat 11A, 2220 Heist-op-den-Berg

Attestnummer : 20260330-000004.000

## Zone 1: Hoofdgebouw

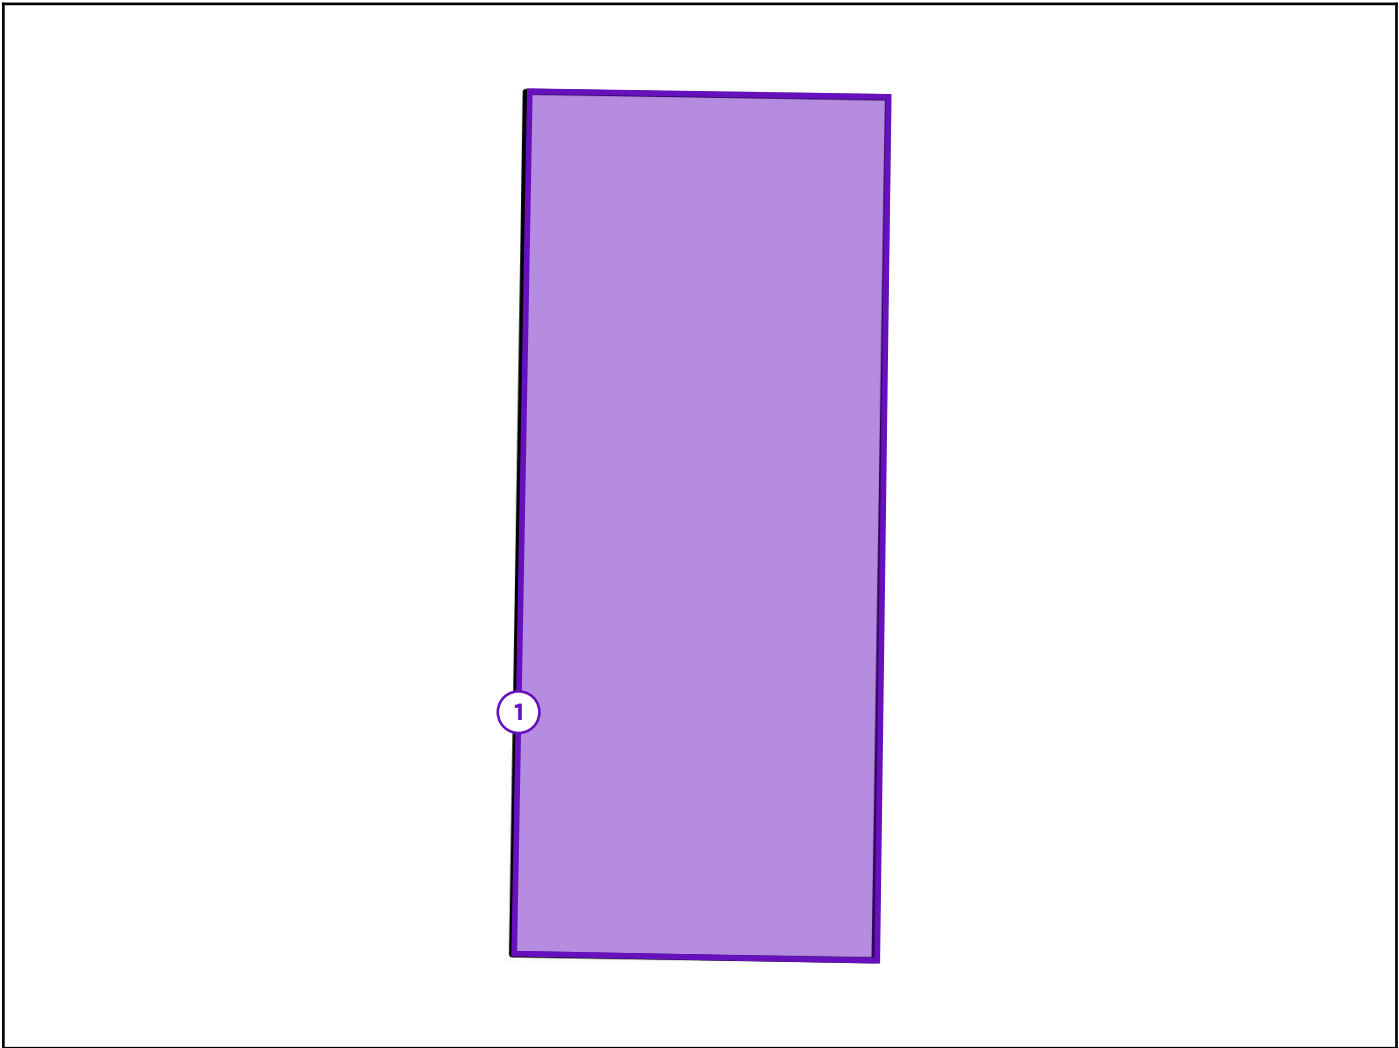
# Plan 1.1: Hoofdgebouw plan

| Beschrijving | Type | Actie |
|---|---|---|
| 1. Geen asbestverdachte materialen aangetroffen | Advies | - |

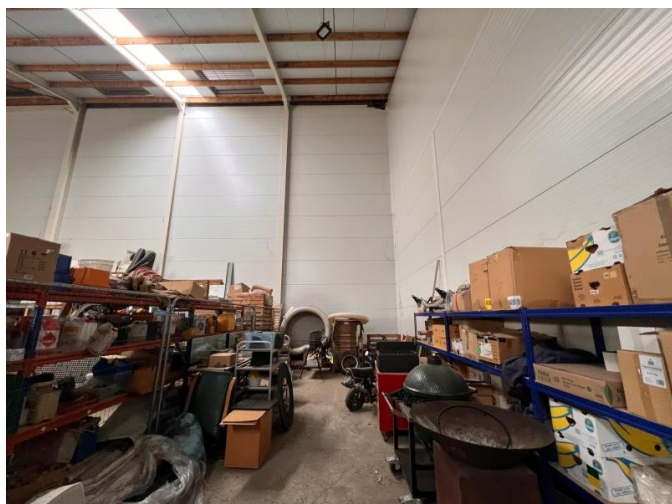
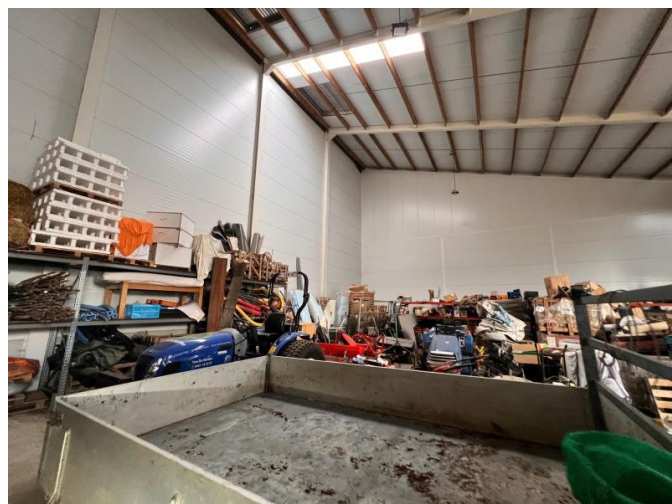
# Fiche 1: Geen asbestverdachte materialen aangetroffen

Tijdens de inspectie van de loods/opslagruimte werden de zichtbare constructieonderdelen en materialen beoordeeld op mogelijke aanwezigheid van asbest.

Op basis van de visuele vaststellingen kan worden geconcludeerd dat de constructie hoofdzakelijk bestaat uit een staalstructuur met houten liggers en moderne dak- en wandpanelen (sandwichpanelen / metalen beplating). De binnenwanden zijn uitgevoerd in metselwerk en industriële panelen, en de dakopbouw bestaat uit plaatmateriaal dat uniform en hedendaags oogt.

Er werden geen verdachte materialen vastgesteld zoals:

- vezelcement golfplaten of leien
- asbesthoudende isolatie rond leidingen
- verdachte plafond- of wandbekleding
- oude asbestcementtoepassingen

De aanwezige installaties, opslagmaterialen en constructie-elementen vertonen geen kenmerken die wijzen op asbesthoudende toepassingen.

Op basis van de uitgevoerde visuele inspectie en de beschikbare foto's zijn er geen aanwijzingen voor de aanwezigheid van asbesthoudende materialen binnen de geïnspecteerde delen van deze loods.

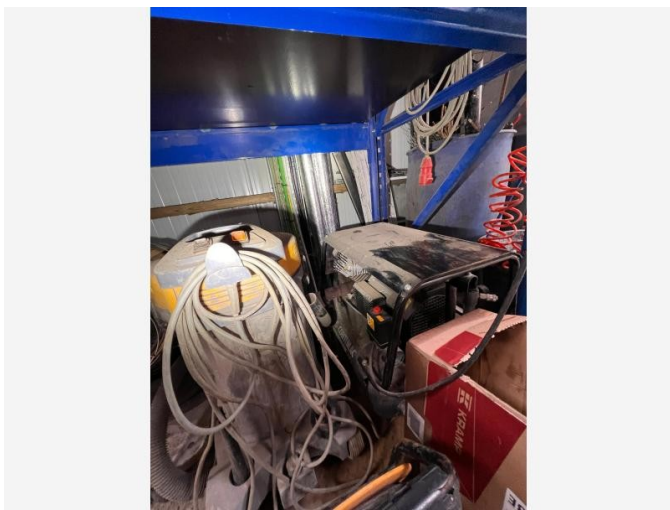
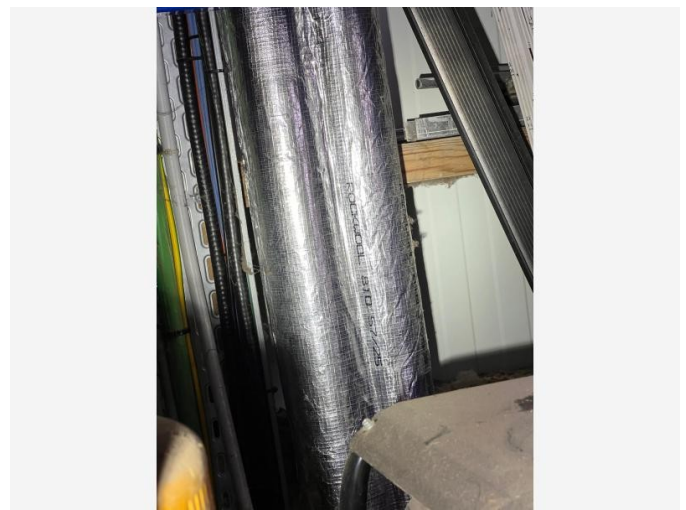
### Fiche 2: Leidingisolatie

| Beschrijving | Notitie | Terug te vinden op plannen |
|---|---|---|
| Fiche 2: Leidingisolatie | - | - |

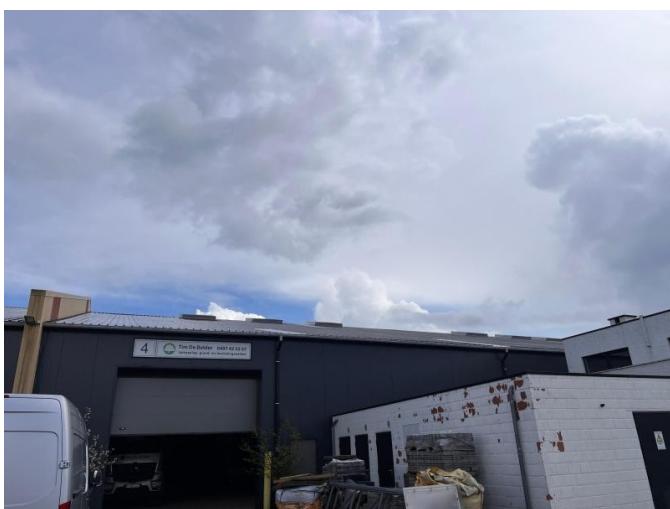
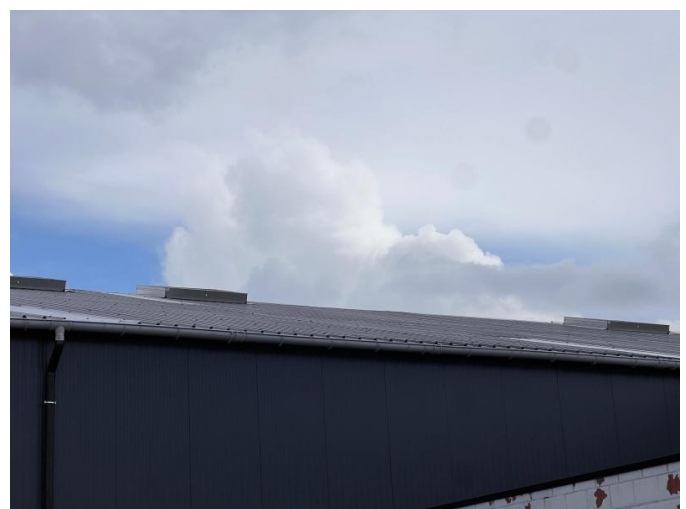
### Fiche 3: Dakbedekking

| Beschrijving | Notitie | Terug te vinden op plannen |
|---|---|---|
| Fiche 3: Dakbedekking | - | - |

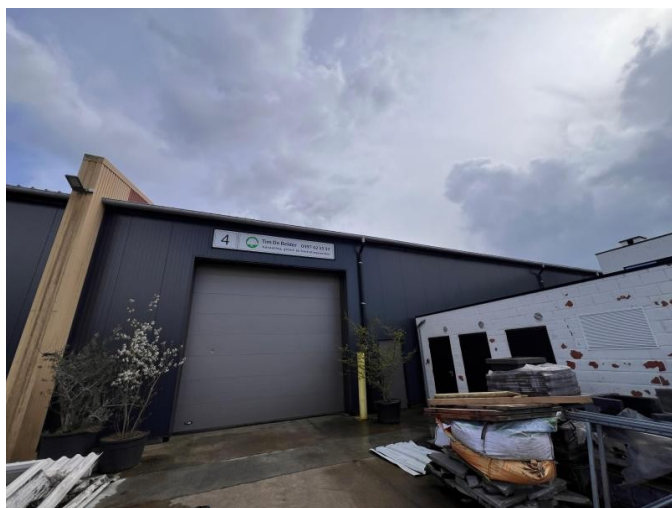
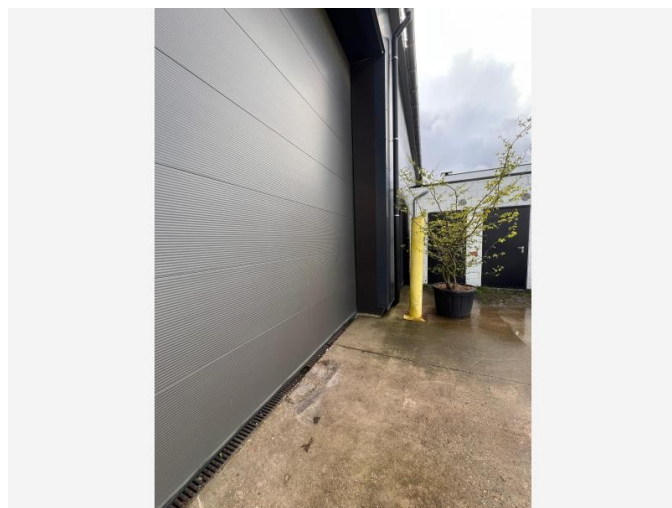
## Fiche 4: Afdichtingsmateriaal (mastiek, kit, ...) aan schrijnwerk

| Beschrijving | Notitie | Terug te vinden op plannen |
|---|---|---|
| Fiche 4: Afdichtingsmateriaal (mastiek, kit, ...) aan schrijnwerk | - | - |

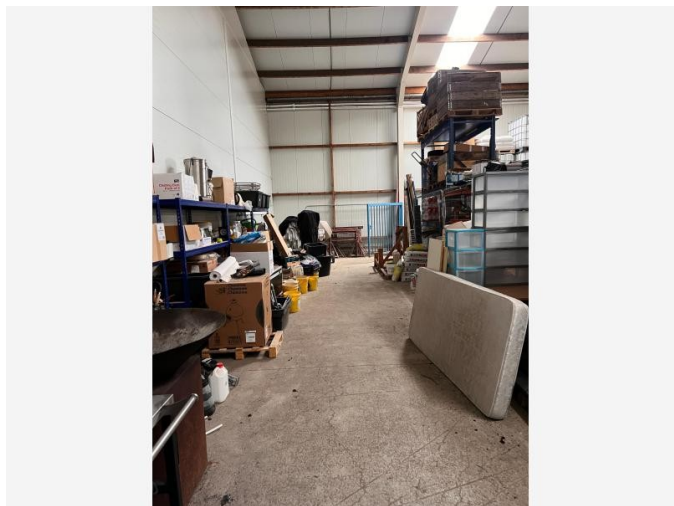
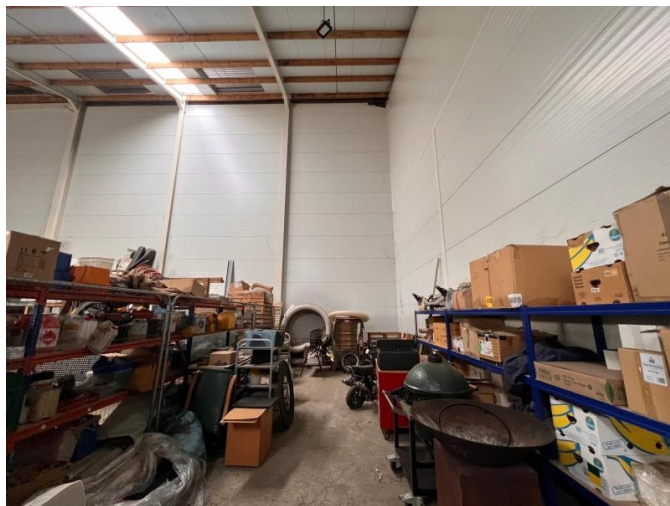
## Fiche 5: Pleisterwerk niet aanwezig

| Beschrijving | Notitie | Terug te vinden op plannen |
|---|---|---|
| Fiche 5: Pleisterwerk niet aanwezig | - | - |
