# Asbestinventarisatetest

Mechelbaan 103, 2580 Putte

Attestnummer : 20240211-000097.000

**Niet-asbestveilig**

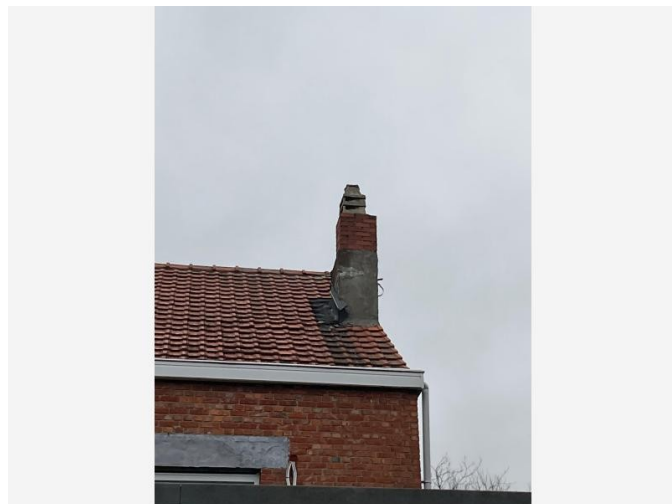
Overzichtsfoto

Detailfoto

| Eindbeoordeling materiaalisico | Laag materiaalisico en/of verlaagde kans op vezelvrijgave |

| Gebondenheid | Categorie 1: hechtgebonden in oorsprong |
| Asbestsoort (vezeltype) | Crocidoliet aanwezig |
| Asbestconcentratie | Laag (< 50%) |
| Afschermingsgraad van het gehele materiaal | Geheel of deels vrij aan de buitenlucht |
| Toestand van het materiaal | Licht beschadigd, licht verweerd. Intact materiaal type Pical – asbestboard of categorie III 'gebondenheid' |

| Beschrijving | Schouwhoed vezelcement |
| Asbestmateriaal | Schouwhoed, ventilatiekap (anti-windval) |

Het asbestmateriaal valt onder de mijlpaal van 2034.

Verwijderen

- Zorg voor een veilig beheer. Vermijd het beschadigen van het asbestmateriaal. Controleer de toestand jaarlijks op wijzigingen.

- Eenvoudige handelingen: enkel door erkend asbestverwijderaar  
Kan niet verwijderd worden zonder te breken, bij verwijdering zullen er vezels vrijkomen.

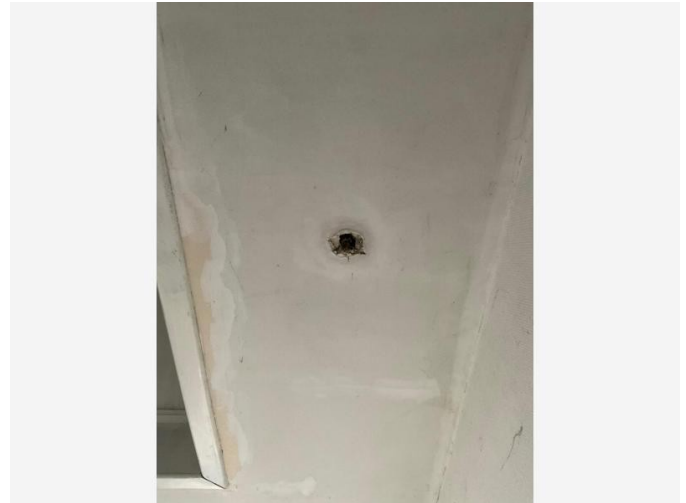
## Fiche 4: Pleisterwerk plafond

Overzichtsfoto

Detailfoto

Geen asbest

| # | Type | Referentie | Resultaat |
|---|---|---|---|
| 4.1 | Mengmonster | 02 | Geen asbest |

| Beschrijving | Pleisterwerk plafond |
