Asbestinventarisatetest

Mechelbaan 506/6, 2580 Putte

Attestnummer : 20221108-000057.000

Uitgegeven op : 08.11.2022

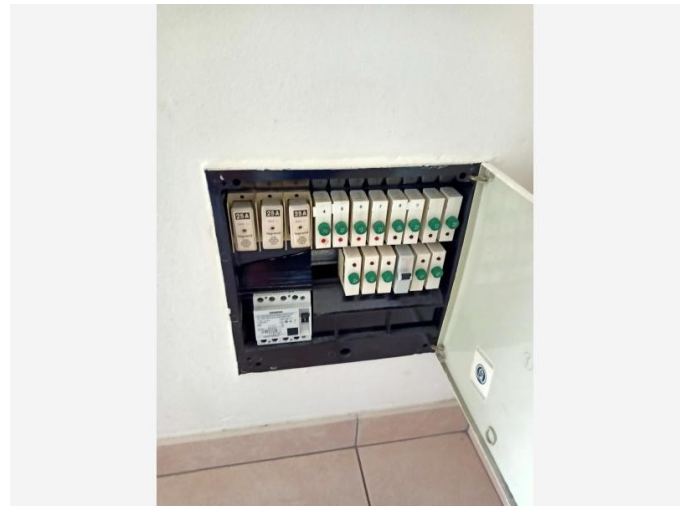
Het asbestmateriaal valt onder de mijlpaal van 2034.

Eindbeoordeling materiaalrisico	Zeer laag materiaalrisico en/of zeer lage kans op vezelvrijgave
Opmerking	laag risico, installatie onder spanning dus voorlopig enkel asbest verdacht.

Gebondenheid	Categorie 1: hechtgebonden in oorsprong
Asbestsoort (vezeltype)	Crocidoliet aanwezig
Asbestconcentratie	Laag (< 50%)
Afschermingsgraad van het gehele materiaal	Stootvaste afscherming of omkasting
Toestand van het materiaal	Onbeschadigd, niet verweerd

Beschrijving	Zekeringkast
Omgeving	Binnen
Primaire drager	Communicatie en elektrische infrastructuur en uitrusting
Asbestmateriaal	bakeliet
Bindmiddel van asbestmateriaal	Kunststof of -hars
Gebondenheid op basis van bindmiddel	Hecht
Hoeveelheid (gewicht - aantal)	• 2,00 kg - 1 stuk
Totaal gewicht	2,00 kg
Eenvoudig bereikbaar	Ja
Bevestigingswijze	• Geklemd

Identificatiemethode	Vaststelling zonder monstername
Destructieve handeling voor identificatie	Nee
Opmerking	Installatie (zekeringskast) onder spanning om veiligheidsredenen en voorkomen van schade werd er geen staal genomen, daarom blijft dit asbestverdacht.

- Zorg voor een veilig beheer. Vermijd het beschadigen van het asbestmateriaal. Controleer de toestand jaarlijks op wijzigingen.
- Voer bijkomende staalname(s) uit.

- Eenvoudige handelingen: mag via doe-het-zelf of door werknemer(s) met opleidingsattest eenvoudige handelingen
Opgepast installatie onder spanning, bijkomende staalname wordt aangeraden.

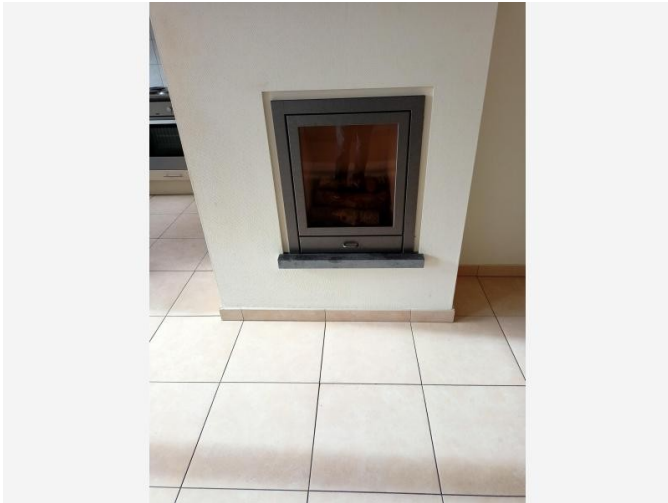
Vrije foto

Gezien de leeftijd van het gebouw bestaat de kans dat er asbest verwerkt is in de schouw. De schouw, achter de voorzetkachel (niet functioneel) werd dichtgemaakt, dus niet destructief onderzoek vond niet plaats. Het appartement heeft meerdere diepgaande opknapbeurten gehad doorheende jaren, nieuwe betegeling, ramen en dergelijke. Bij renovatie wordt het geadviseerd dit te controleren.

Identificatiemethode	Redelijk vermoeden
Primaire drager	schouw rookgaskanaal
(Asbest)materiaal	Rookgaskanaal
Bindmiddel	Cement
Gebondenheid bindmiddel	Hecht

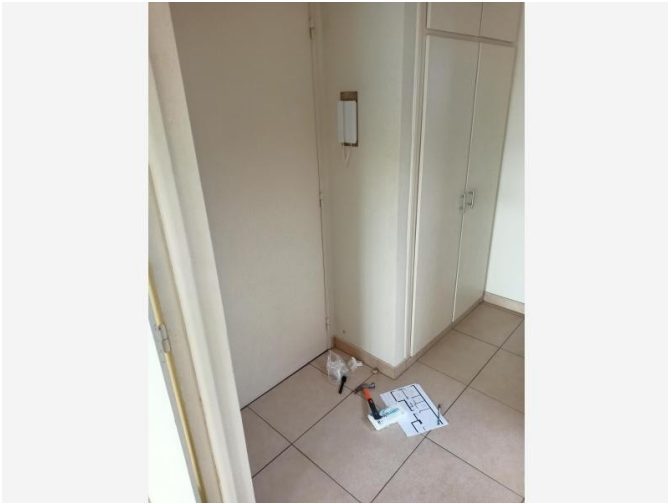
Geen asbest

#	Type	Referentie	Resultaat
3.1	Mengmonster	M11091	Geen asbest

Beschrijving	Pleister muren
Omgeving	Binnen
Primaire drager	Binnenwand
Bindmiddel van materiaal	Gips - kalk

Gebondenheid op basis van bindmiddel	Niet-hechtgebonden
Identificatiemethode	Vaststelling met monstername
Destructieve handeling voor identificatie	Nee
Opmerking	Verplichte staalname cfr inspectieprotocol, na laboanalyse is bevestigd dat het staal geen asbest bevat

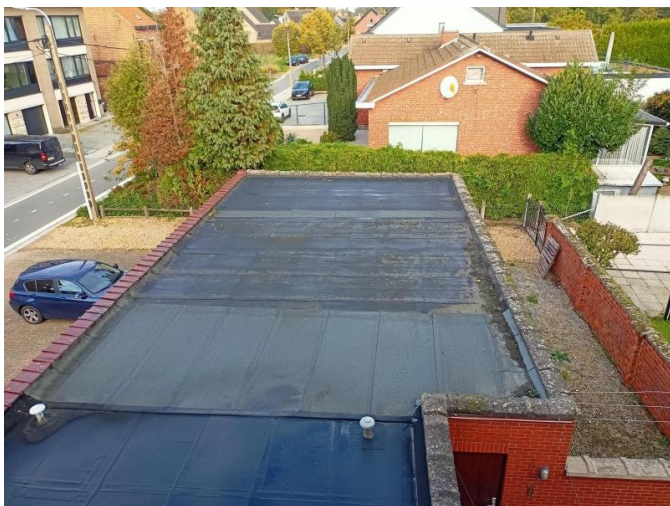
Fiche 4: Dakbedekking garage (roofing)

Geen asbest

#	Type	Referentie	Resultaat
4.1	Puntmonster	M11092	Geen asbest

Beschrijving	Dakbedekking garage (roofing)
Omgeving	Buiten
Primaire drager	Plat dak
Bindmiddel van materiaal	Bitumen (roofing, teer, asfalt)

Gebondenheid op basis van bindmiddel	Hecht
Identificatiemethode	Vaststelling met monstername
Destructieve handeling voor identificatie	Nee
Opmerking	Verplichte staalname cfr inspectieprotocol, na laboanalyse is bevestigd dat het staal geen asbest bevat
