# Asbestinventarisatetest

Heibaan 117, 2235 Hulshout

Attestnummer : 20250423-000459.000

Uitgegeven op : 23.04.2025

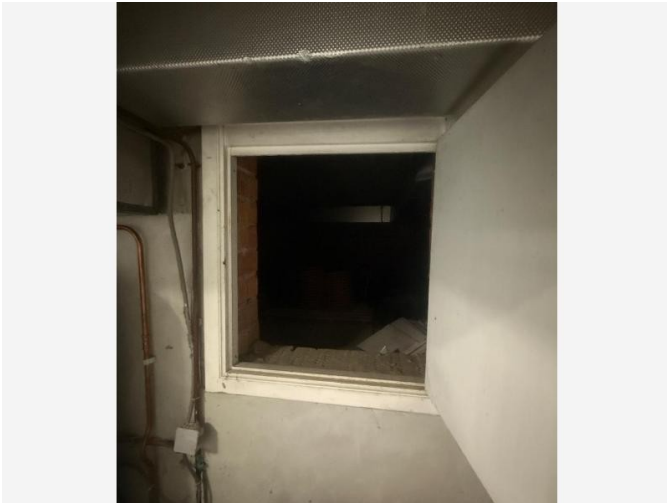
*Situeringfoto*

### Permanente beperking

**Reden:** Het onderzoek kan niet uitgevoerd worden binnen de bepalingen van de Welzijnswet

**Uitleg van de asbestdeskundige:** hoogte lager dan 1,50m.

Visueel niet-asbestverdacht.

Er zouden asbestverdachte toepassingen aanwezig kunnen zijn.

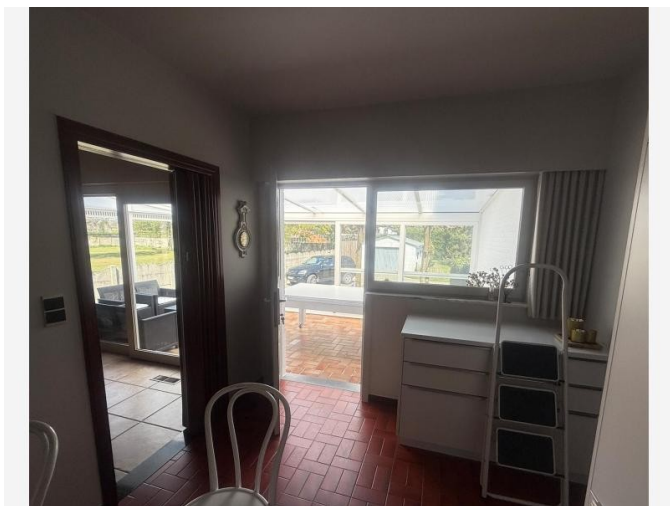
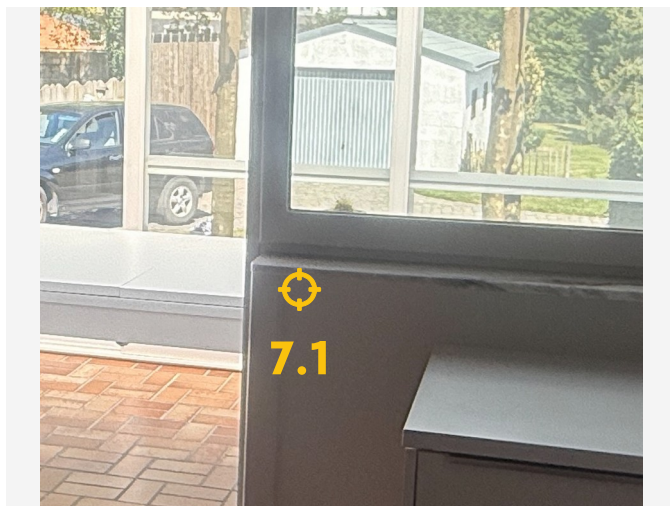
Geen asbest

#	Type	Referentie	Resultaat
7.1	Mengmonster	M01	Geen asbest

Beschrijving	pleister muren
Omgeving	Binnen
Primaire drager	Binnenwand
Bindmiddel van materiaal	Gips - kalk
Gebondenheid op basis van bindmiddel	Niet-hechtgebonden
Hoeveelheid (oppervlakte - dikte - aantal)	• 300,00 m <sup>2</sup> - 2,00 cm - 1 stuk
Totaal volume	6,00 m <sup>3</sup>
Identificatiemethode	Vaststelling met monsternamen
Destructieve handeling voor identificatie	Nee

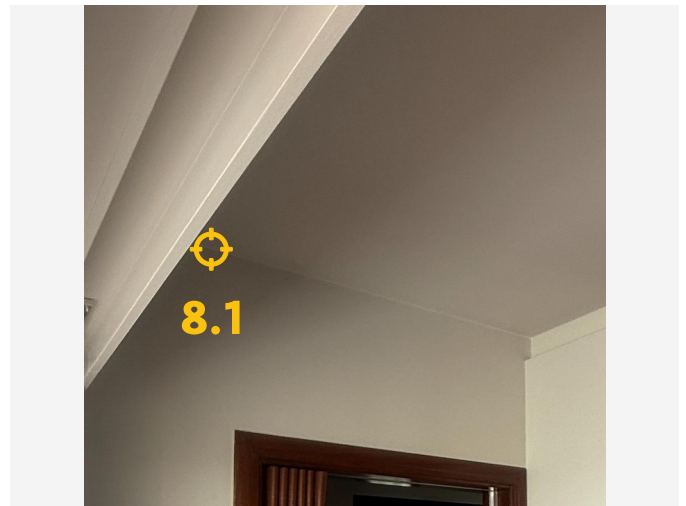
## Fiche 8: pleister plafond

Geen asbest

#	Type	Referentie	Resultaat
8.1	Mengmonster	M02	Geen asbest

<b>Beschrijving</b>	pleister plafond
<b>Omgeving</b>	Binnen
<b>Primaire drager</b>	Plafond
<b>Bindmiddel van materiaal</b>	Gips - kalk
<b>Gebondenheid op basis van bindmiddel</b>	Niet-hechtgebonden
<b>Hoeveelheid (oppervlakte - dikte - aantal)</b>	• 70,00 m <sup>2</sup> - 2,00 cm - 1 stuk
<b>Totaal volume</b>	1,40 m <sup>3</sup>
<b>Identificatiemethode</b>	Vaststelling met monstername
<b>Destructieve handeling voor identificatie</b>	Nee
