# Asbestinventarisatetest

Attenrodestraat 5, 3391 Tielt-Winge

Attestnummer : 20250416-000487.000

**Asbestveilig** (maar mogelijk niet asbestvrij)

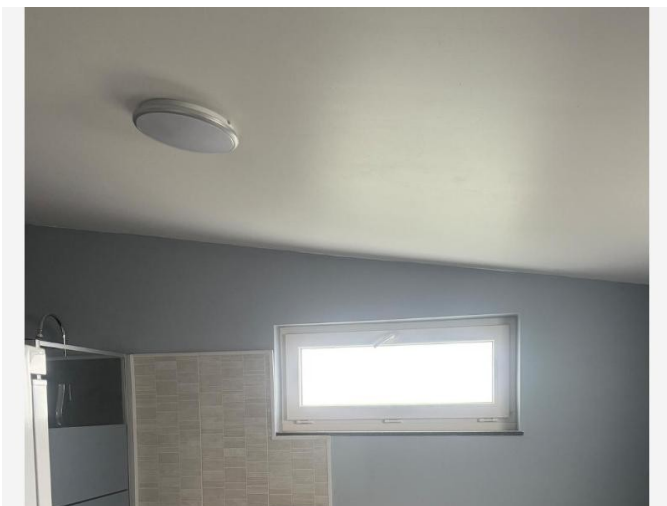
Vrije foto

Achter het vals plafond zouden asbestverdachte toepassingen aanwezig kunnen zijn.

| Identificatiemethode | Redelijk vermoeden |
| Primaire drager | Plafond |

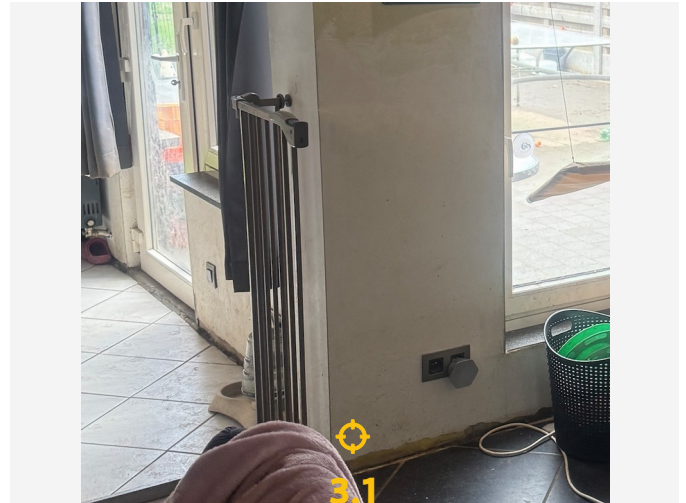
## Fiche 3: pleister muren

Geen asbest

| # | Type | Referentie | Resultaat |
|---|---|---|---|
| 3.1 | Mengmonster | M01 | Geen asbest |

| Beschrijving | pleister muren |
| Bindmiddel van materiaal | Gips - kalk |
| Hoeveelheid (oppervlakte - dikte - aantal) | • 250,00 m <sup>2</sup> - 2,00 cm - 1 stuk |

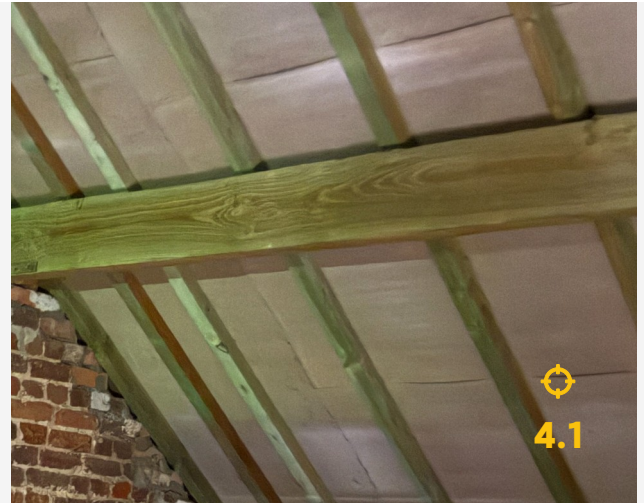
## Fiche 4: onderdakplaten

Geen asbest

| # | Type | Referentie | Resultaat |
|---|---|---|---|
| 4.1 | Puntmonster | M03 | Geen asbest |

| Beschrijving | onderdakplaten |
| Primaire drager | Schuin dak |
| Bindmiddel van materiaal | Cement |
| Hoeveelheid (oppervlakte - dikte - aantal) | • 40,00 m <sup>2</sup> - 2,00 cm - 1 stuk |

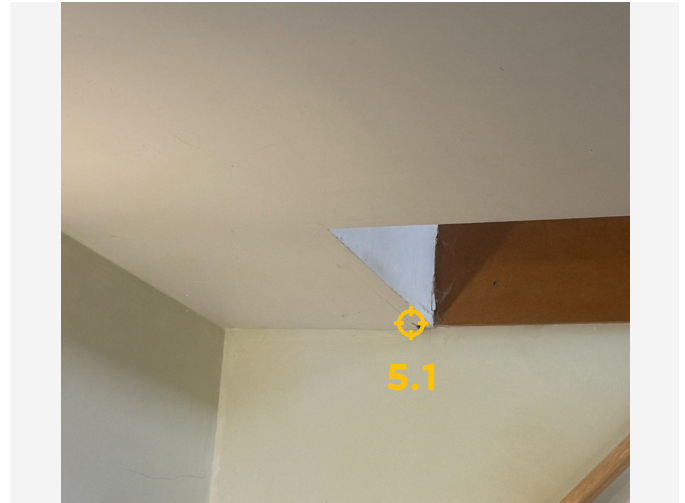
## Fiche 5: pleister plafond

Geen asbest

| # | Type | Referentie | Resultaat |
|---|---|---|---|
| 5.1 | Mengmonster | M02 | Geen asbest |

| Beschrijving | pleister plafond |
| Bindmiddel van materiaal | Gips - kalk |
| Hoeveelheid (oppervlakte - dikte - aantal) | • 12,00 m <sup>2</sup> - 2,00 cm - 1 stuk |
