# Asbestinventarisatetest

Bosstraat 73/6, 2861 Sint-Katelijne-Waver

Attestnummer : **20250427-000135.000**

Uitgegeven op : **27.04.2025**

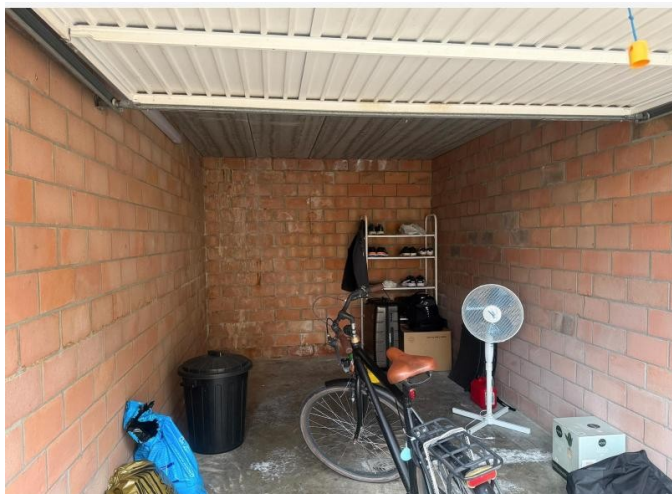
## Fiche 2: garage

Er werden geen asbestverdachte toepassingen vastgesteld.

| Identificatiemethode | Vaststelling & expertise (niet-asbestverdacht) |

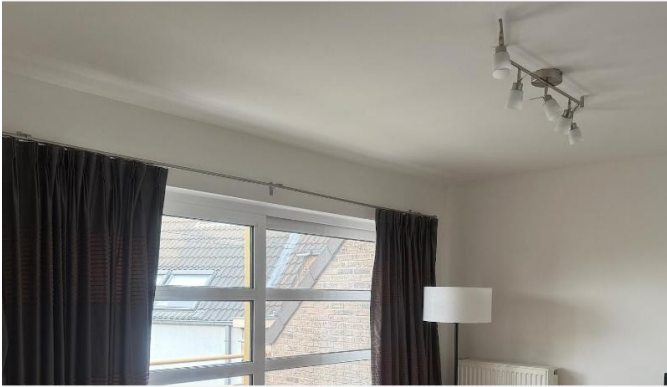
Vrije foto

Achter het plafond zou asbestverdachte toepassingen aanwezig kunnen zijn.

| Identificatiemethode | Redelijk vermoeden |
| Primaire drager | Plafond |

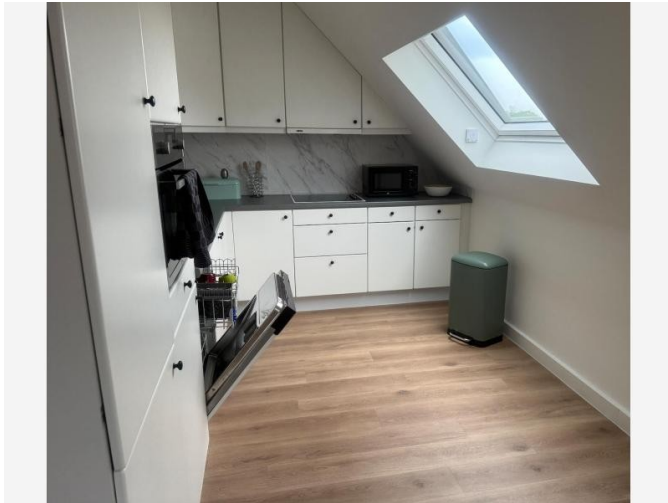
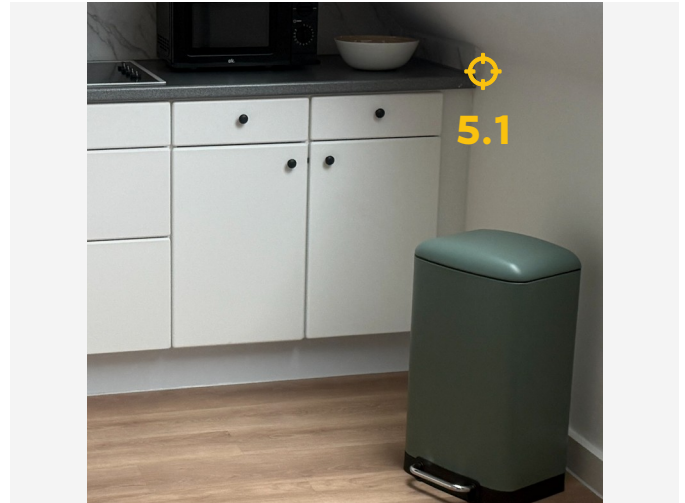
## Fiche 5: pleister muren

Geen asbest

| # | Type | Referentie | Resultaat |
|---|---|---|---|
| 5.1 | Mengmonster | M01 | Geen asbest |

| Beschrijving | pleister muren |
| Bindmiddel van materiaal | Gips - kalk |
| Gebondenheid op basis van bindmiddel | Niet-hechtgebonden |
| Hoeveelheid (oppervlakte - dikte - aantal) | • 120,00 m <sup>2</sup> - 2,00 cm - 1 stuk |
