## Keuringsverslag van een elektrische laagspanning- en zeer lage spanningsinstallatie

Datum keuring: 06/06/2025

Straatnaam Boudewijnlaan  
Huisnummer 14  
Busnummer 1  
Postcode 2220  
Gemeente HEIST-OP-DEN-BERG  
Land België

Controlebezoek van een huishoudelijke installatie volgens (KB 08/09/2019) - AREI Boek 1- 6.5. en 4.2.4.3.

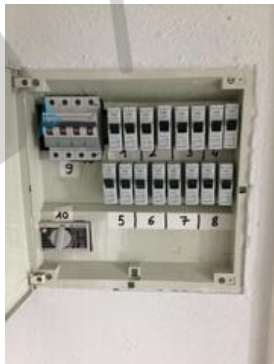
Afbeelding schakel- en verdeelbord:

- I2.01 Eén of meerdere differentieelstroombeschermingsinrichtingen werken niet met testknop en/of stroominjectie. (Boek 1 Onderafdeling 6.5.7.2)
- I5.06 De deur en/of afschermplaat van het schakelbord dient (terug)geplaatst te worden. Aanraking van onder spanning staande delen mogelijk. (Boek 1 Afdeling 5.1.4. en 5.3.5.1.A. en 4.2.2.3.)

- I5.10 De genaakbare, naakte onder spanning staande delen zijn onvoldoende afgeschermd. (Boek 1 Afdeling 5.1.4. en 4.2.2.3.)
- I5.14 De nominale spanning dient duidelijk vermeld te worden op een oordeelkundig gekozen plaats. (Boek 1 Onderafdeling 3.1.3.3.)
