# Asbestinventarisatetest

Bergstraat 145/2, 2220 Heist-op-den-Berg

Attestnummer : 20250121-000016.000

Uitgegeven op : 21.01.2025

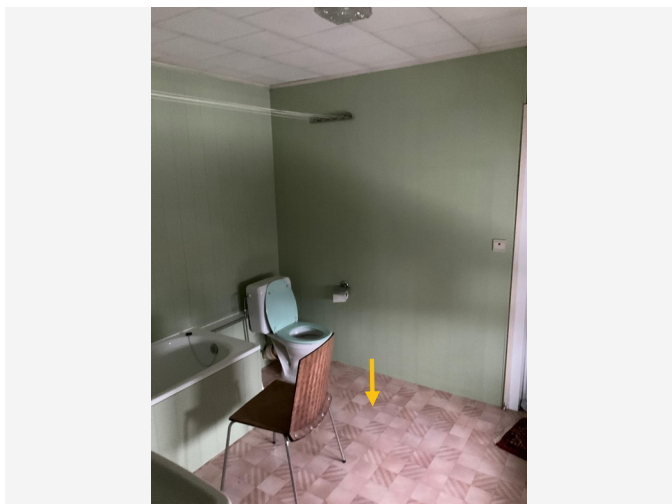
Vrije foto

| Identificatiemethode | niet mogelijk, zonder destructieve werken |
| Primaire drager | Vloer |
| (Asbest)materiaal | Prefab - afwerking - Vloerzeil |
| Bindmiddel | Kunststof of -hars |
| Gebondenheid bindmiddel | Hecht |

Bij verbouwingen of afbraakwerken, goed informeren en controleren van eventueel asbest verdachte materiaal. Laat indien nodig extra stalen nemen van het vloerzeil en deze door een erkend FOD WASO LABO analyseren, om asbestverdacht uit te sluiten of asbestverdacht te erkennen. Veiligheidsvoorschriften na leven en de juiste persoonlijke bescherming dragen en gebruiken. Vermijd ten alle tijden contaminatie, benevel constant met water of fixatiemiddel. Vermijd verder stuk gaan, nooit doorbreken, niet kapot gooien, niet in slijpen, niet in boren, niet kapot kappen..... Gebruik de juiste afvalzakken volgens het afbouwbeleid van OVAM.

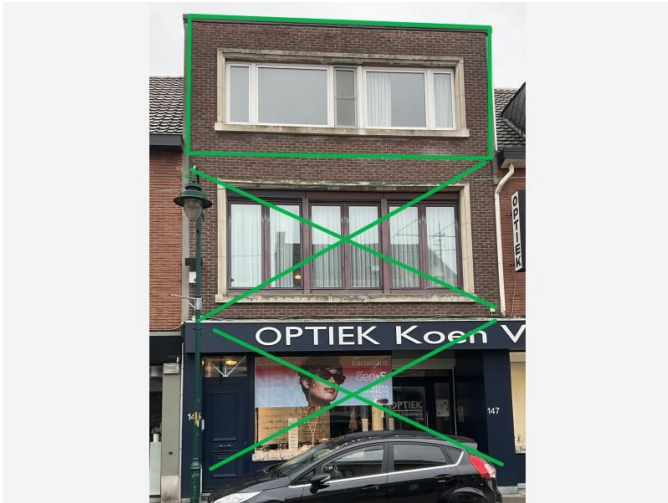
Vrije foto

| Identificatiemethode | niet mogelijk, zonder destructieve werken |
| Primaire drager | alle primaire dragers |
| (Asbest)materiaal | alle (asbest)toepassingen |
| Bindmiddel | alle bindmiddelen van asbestverdacht materiaal |

ook alle hechtgebonden en alle niet hechtgebonden obv bindmiddelen

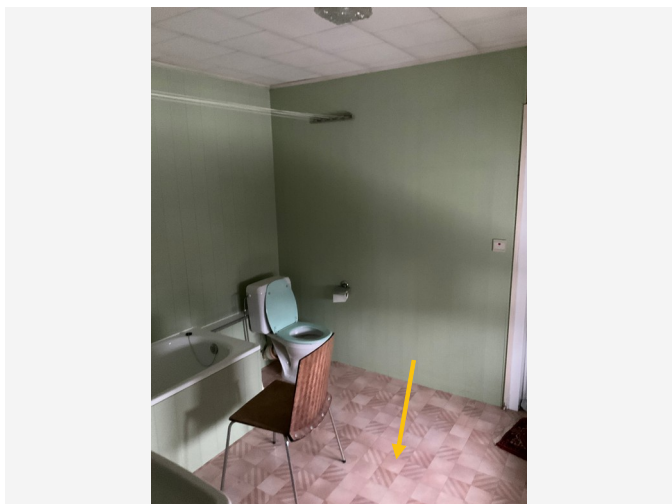
Vrije foto

| Identificatiemethode | niet mogelijk, zonder destructieve werken |
| Primaire drager | Vloer |
| (Asbest)materiaal | In-situ afwerkingslagen - Lijmlaag |
| Bindmiddel | Lijm |
| Gebondenheid bindmiddel | Hecht |

Bij verbouwingen of afbraakwerken, goed informeren en controleren van eventueel asbest verdachte materiaal. Laat indien nodig extra stalen nemen van de lijmlaag onder het vloerzeil en deze door een erkend FOD WASO LABO analyseren, om asbestverdacht uit te sluiten of asbestverdacht te erkennen. Veiligheidsvoorschriften na leven en de juiste persoonlijke bescherming dragen en gebruiken. Vermijd ten alle tijden contaminatie, benevel constant met water of fixatiemiddel. Vermijd verder stuk gaan, nooit doorbreken, niet kapot gooien, niet in slijpen, niet in boren, niet kapot kappen..... Gebruik de juiste afvalzakken volgens het afbouwbeleid van OVAM.

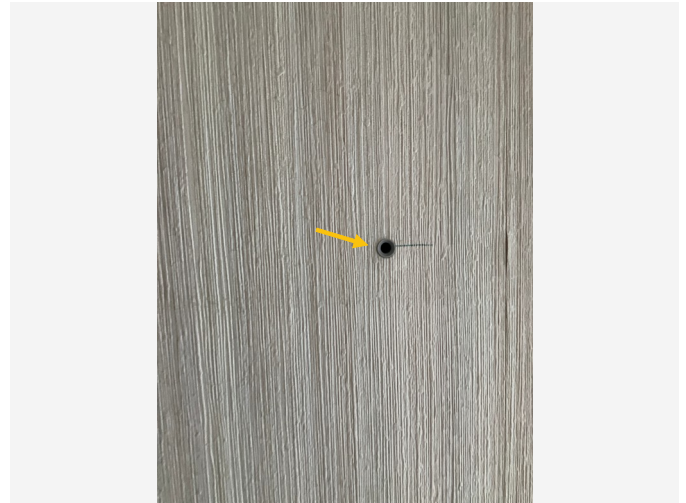
## Fiche 4: pleisterwerk muur

Geen asbest

| # | Type | Referentie | Resultaat |
|---|---|---|---|
| 4.1 | Mengmonster | m1 | Geen asbest |

| Beschrijving | pleisterwerk muur |
| Primaire drager | Binnenwand |
| Bindmiddel van materiaal | Gips - kalk |
| Gebondenheid op basis van bindmiddel | Niet-hechtgebonden |
| Hoeveelheid (oppervlakte - dikte - aantal) | • 96,00 m <sup>2</sup> - 1,00 cm - 1 stuk |
