# Asbestinventarisatetest

Bergstraat 12/1, 2220 Heist-op-den-Berg

Attestnummer : 20250714-000443.000

Uitgegeven op : 14.07.2025

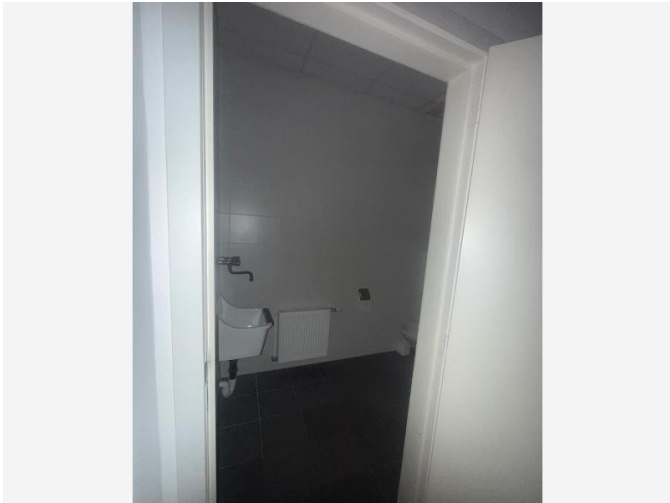
| Fiche 1: tegellijm..... | 9 |

Achter de tegels zou asbestverdacht tegellijm aanwezig kunnen zijn.

| Primaire drager | Binnenwand |
| (Asbest)materiaal | In-situ afwerkingslagen - Lijm laag |

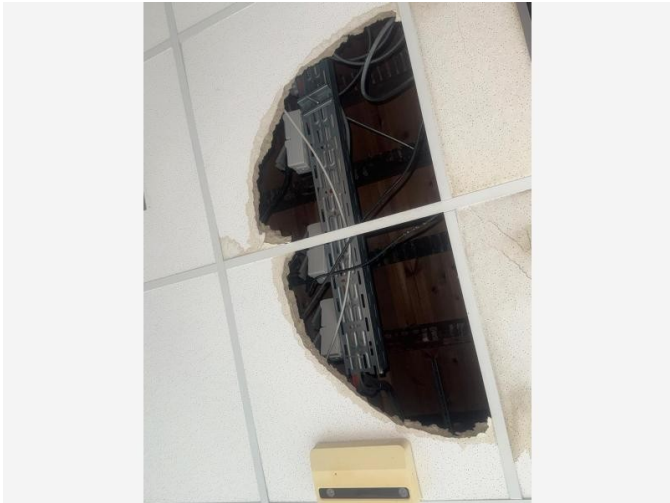
| Fiche 2: plafond..... | 10 |

Achter beschadigde delen van het vals plafond werden geen asbestverdachte toepassingen waargenomen.

| Identificatiemethode | Vaststelling & expertise (niet-asbestverdacht) |
| Primaire drager | Plat dak |
