# Asbestinventarisatetest

Fr. Robbrechtsstraat 77/1, 1780 Wemmel

Attestnummer : 20230403-000544.000

Uitgegeven op : 03.04.2023

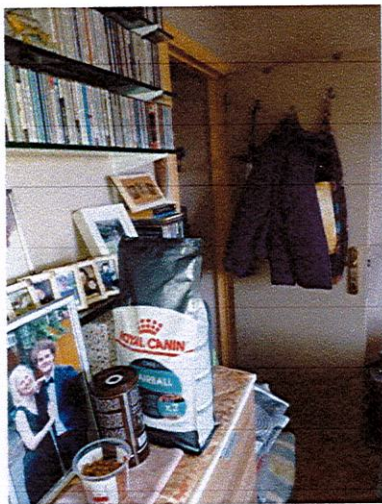
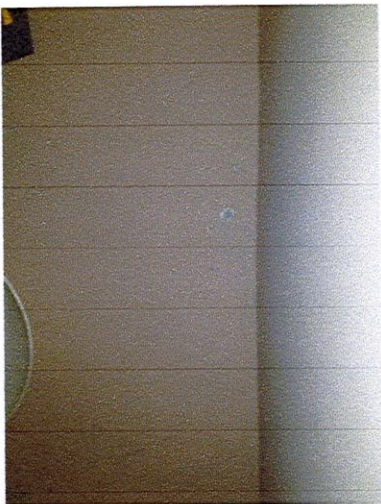
# Fiche 1: Mengmonster Muren

Geen asbest

Overzichtsfoto

Detailfoto

| Beschrijving | Mengmonster Muren |
| Primaire drager | Binnenwand |
| Bindmiddel van materiaal | Gips - kalk |

| Gebondenheid op basis van bindmiddel | Niet-hechtgebonden |
| Hoeveelheid (oppervlakte - dikte - aantal) | • 100,00 m <sup>2</sup> - 1,00 cm - 1 stuk |
