# Asbestinventarisatetest

Vlamingenstraat 21, 2812 Mechelen

Attestnummer : 20240513-000153.000

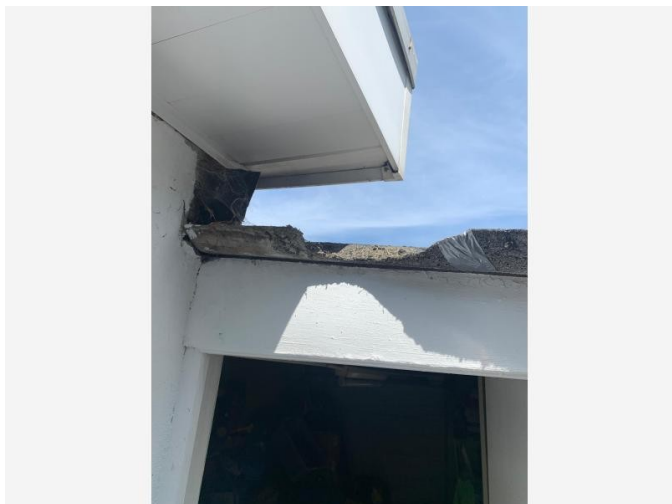
| Fiche 1: golfplaat..... | 12 |

Overzichtsfoto

Detailfoto

Het asbestmateriaal valt onder de mijlpaal van 2034.

| Eindbeoordeling materiaalarisico | Hoog materiaalarisico en/of hoge kans op vezelvrijgave |

| Gebondenheid | Categorie 1: hechtgebonden in oorsprong |
| Asbestsoort (vezeltype) | Crocidoliet aanwezig |
| Asbestconcentratie | Laag (< 50%) |
| Afschermingsgraad van het gehele materiaal | Geheel of deels (ook) vrij aan de binnenlucht |
| Toestand van het materiaal | Matig beschadigd, matig verweerd |

| # | Type | Referentie | Resultaat |
|---|---|---|---|
| 1.1 | Puntmonster | M03 | Chrysotiel, Crocidoliet |

| Beschrijving | golfplaat |
| Asbestmateriaal | Dak- en gevelbekleding - Golfplaat |

| Hoeveelheid (oppervlakte - aantal) | <ul style="list-style-type: none"> <li>12,00 m<sup>2</sup> - 1 stuk</li> </ul> |

**Dringend verwijderen**

- Zorg voor een veilig beheer. Vermijd het beschadigen van het asbestmateriaal. Controleer de toestand jaarlijks op wijzigingen.
- Zorg voor een veilig beheer en verwijder dit asbestmateriaal wanneer het bij werken eenvoudig bereikbaar wordt. Controleer de toestand jaarlijks op wijzigingen.
- Verwijder dit asbestmateriaal zo snel mogelijk. Volg de toestand goed op.

- Eenvoudige handelingen: mag via doe-het-zelf of door werknemer(s) met opleidingsattest eenvoudige handelingen  
U mag deze zelf verwijderen met inachtneming van de nodige veiligheidsmaatregelen om uzelf en uw omgeving te beschermen. De verwijdering moet met de nodige zorg en veiligheidsvoorzieningen gebeuren.

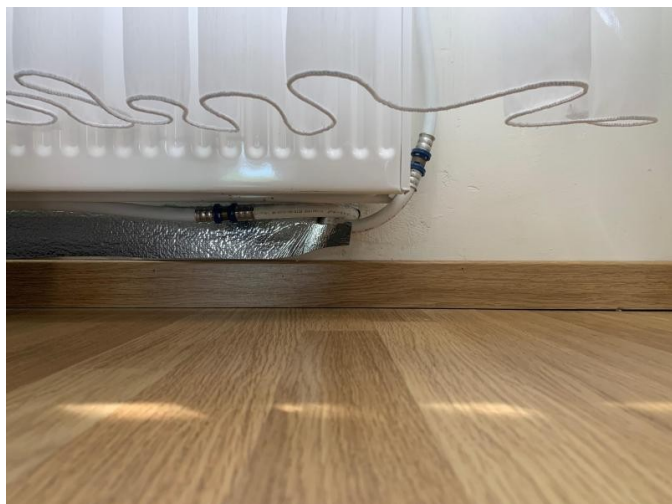
## Fiche 4: pleister muur

Overzichtsfoto

Detailfoto

Geen asbest

| # | Type | Referentie | Resultaat |
|---|---|---|---|
| 4.1 | Mengmonster | M01 | Geen asbest |

| Beschrijving | pleister muur |

| Bindmiddel van materiaal | Gips - kalk |
| Hoeveelheid (oppervlakte - dikte - aantal) | • 200,00 m <sup>2</sup> - 2,00 cm - 1 stuk |
