# Asbestinventarisatetest

Heiken 27, 2861 Sint-Katelijne-Waver

Attestnummer : 20250331-000306.000

Uitgegeven op : 31.03.2025

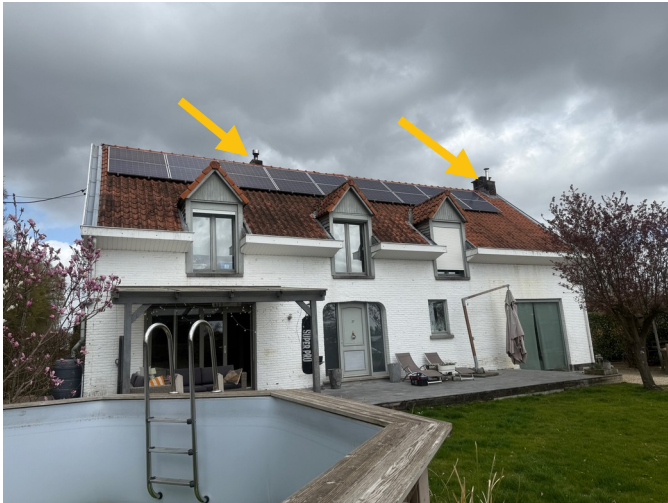
*Situeringsfoto*

### Tijdelijke beperking

**Reden:** Het te onderzoeken materiaal situeert zich hoger dan 3,50 m te rekenen vanaf een veilige ondergrond

**Uitleg van de asbestdeskundige:** hoogte hoger dan 3,50m.

visueel niet-asbestverdacht.

Er zouden asbestverdachte toepassingen aanwezig kunnen zijn in de schouw zelf.

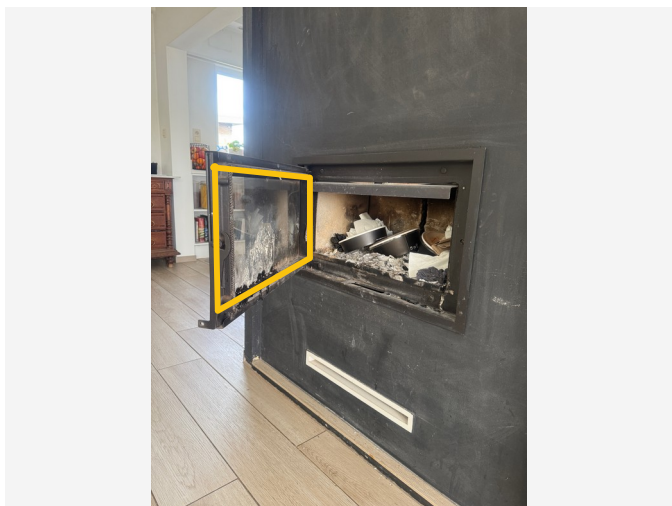
Vrije foto

niet-asbestverdacht.

| Identificatiemethode | Vaststelling & expertise (niet-asbestverdacht) |
| Primaire drager | HVAC infrastructuur en uitrusting |
| (Asbest)materiaal | Koord, lint, band, strip |

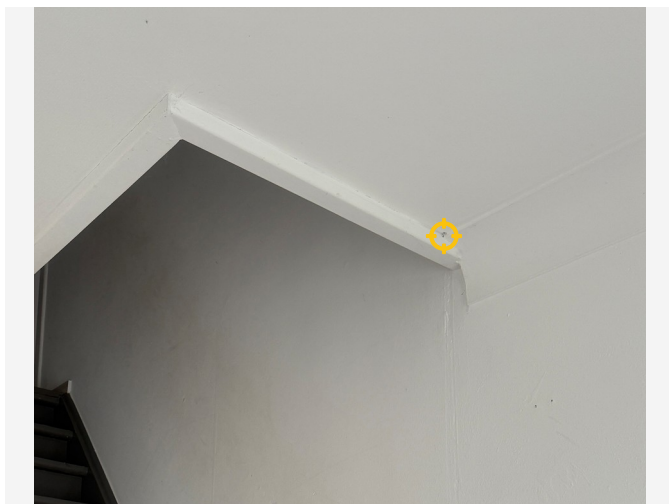
## Fiche 6: pleister plafond

Geen asbest

| # | Type | Referentie | Resultaat |
|---|---|---|---|
| 6.1 | Mengmonster | M02 | Geen asbest |

| Beschrijving | pleister plafond |
| Primaire drager | Plafond |
| Bindmiddel van materiaal | Gips - kalk |
| Gebondenheid op basis van bindmiddel | Niet-hechtgebonden |
| Hoeveelheid (oppervlakte - dikte - aantal) | • 8,00 m <sup>2</sup> - 2,00 cm - 1 stuk |

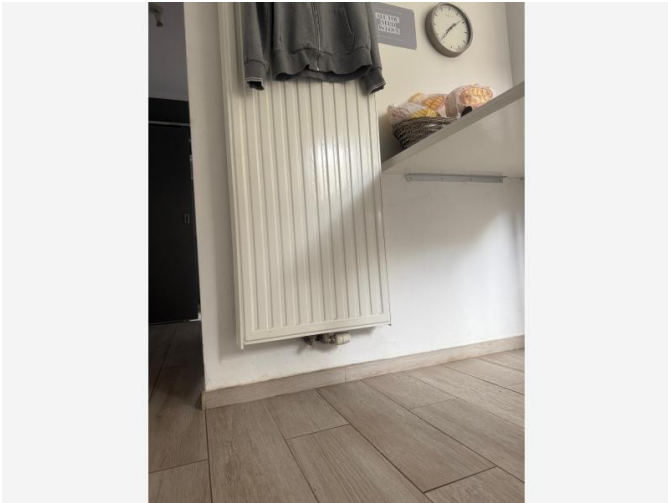
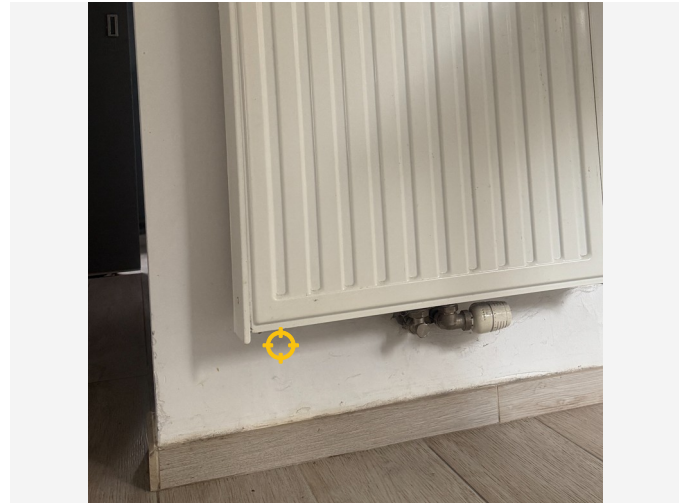
## Fiche 7: pleister muur

Geen asbest

| # | Type | Referentie | Resultaat |
|---|---|---|---|
| 7.1 | Mengmonster | M01 | Geen asbest |

| Beschrijving | pleister muur |
| Primaire drager | Binnenwand |
| Bindmiddel van materiaal | Gips - kalk |
| Gebondenheid op basis van bindmiddel | Niet-hechtgebonden |
| Hoeveelheid (oppervlakte - dikte - aantal) | • 200,00 m <sup>2</sup> - 2,00 cm - 1 stuk |
