# Asbestinventarisat attest

Stationsstraat 14/4, 3150 Haacht

Attestnummer : 20250508-000419.000

Uitgegeven op : 08.05.2025

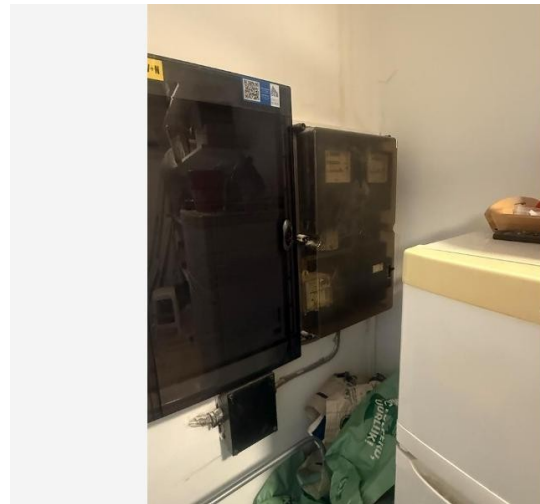
| Fiche 1: meterkasten (2)..... | 9 |

Overzichtsfoto

Detailfoto

Het asbestmateriaal valt onder de mijlpaal van 2040.

| Eindbeoordeling materiaalisico | Zeer laag materiaalisico en/of zeer lage kans op vezelvrijgave |

| Asbestsoort (vezeltype) | Crocidoliet aanwezig |
| Toestand van het materiaal | Onbeschadigd, niet verweerd |

| Asbestmateriaal | Plaat, paneel, tablet - Type Bakeliet |

- Zorg voor een veilig beheer. Vermijd het beschadigen van het asbestmateriaal. Controleer de toestand jaarlijks op wijzigingen.
- Zorg voor een veilig beheer en verwijder dit asbestmateriaal wanneer het bij werken eenvoudig bereikbaar wordt. Controleer de toestand jaarlijks op wijzigingen.
- Voer bijkomende staalname(s) uit.

- Eenvoudige handelingen: mag via doe-het-zelf of door werknemer(s) met opleidingsattest eenvoudige handelingen  
De meterkast is waarschijnlijk eigendom van Fluvius. In dat geval mag u deze niet zelf verwijderen. Neem bij vragen contact op met Fluvius.

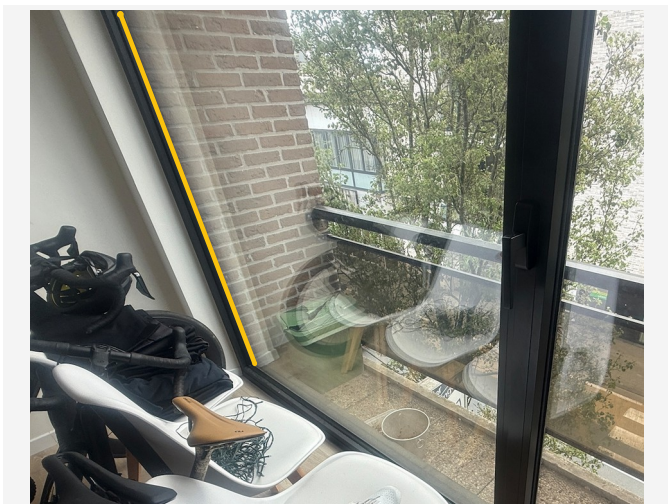
| Fiche 3: mastiek..... | 14 |

Vrije foto

niet-asbestverdacht.

| (Asbest)materiaal | In-situ afwerkingslagen - Pasta, stopverf, voegsel, stopsel, vulsel, mastiek, kitten, ... |

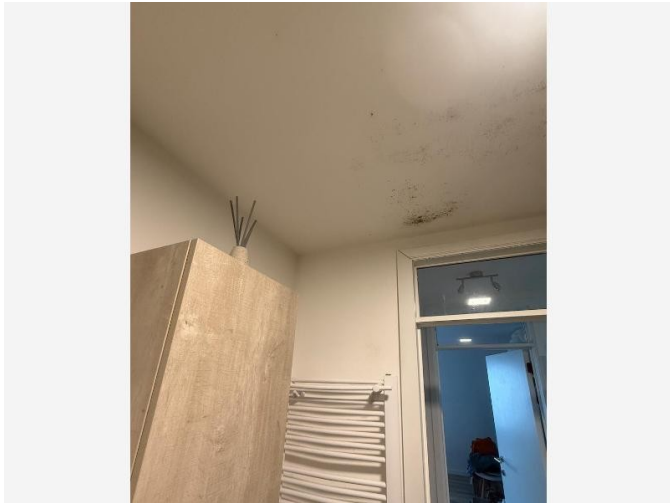
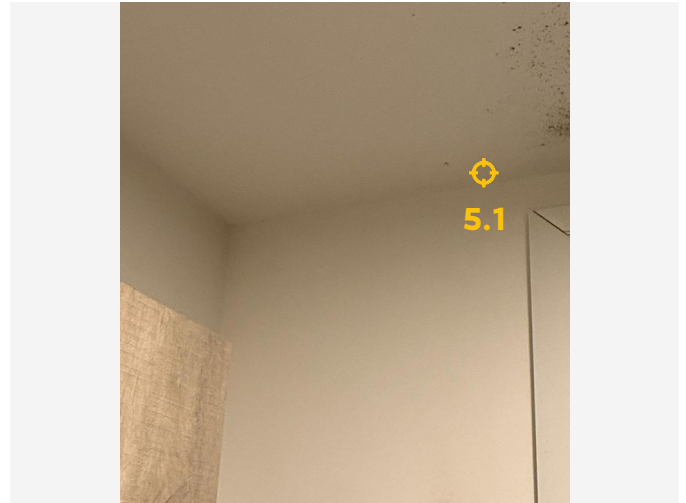
## Fiche 5: pleister plafond

Overzichtsfoto

Detailfoto

Geen asbest

| # | Type | Referentie | Resultaat |
|---|---|---|---|
| 5.1 | Mengmonster | M02 | Geen asbest |
