# Asbestinventarisatetest

Boomlaarstraat 140, 2500 Lier

Attestnummer : **20250430-000447.000**

Uitgegeven op : **30.04.2025**

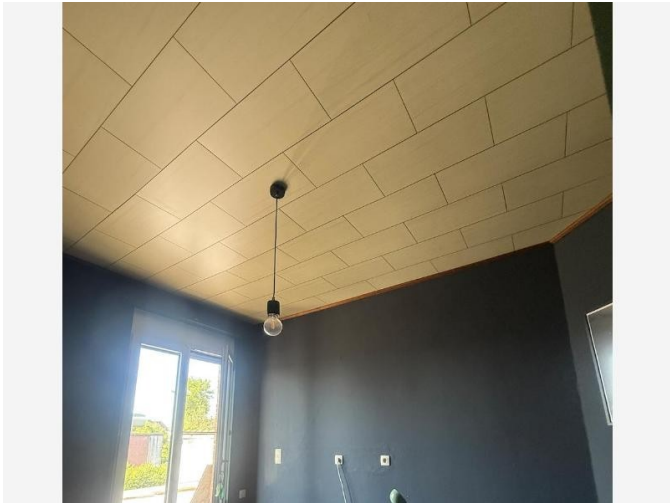
Vrije foto

Achter het vals plafond zouden asbestverdachte toepassingen aanwezig kunnen zijn.

| Primaire drager | Plafond |

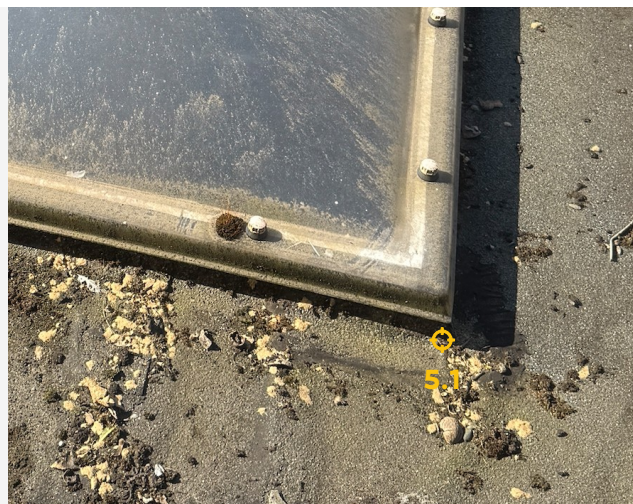
## Fiche 5: roofing

Geen asbest

| # | Type | Referentie | Resultaat |
|---|---|---|---|
| 5.1 | Puntmonster | M02 | Geen asbest |

| Primaire drager | Plat dak |
| Bindmiddel van materiaal | Bitumen (roofing, teer, asfalt) |
| Hoeveelheid (oppervlakte - aantal) | • 15,00 m <sup>2</sup> - 1 stuk |

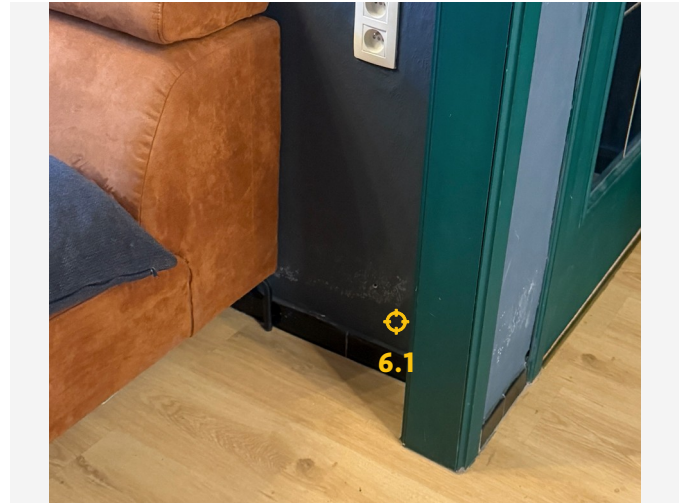
## Fiche 6: pleister muren

Geen asbest

| # | Type | Referentie | Resultaat |
|---|---|---|---|
| 6.1 | Mengmonster | M01 | Geen asbest |

| Primaire drager | Binnenwand |
| Bindmiddel van materiaal | Gips - kalk |
| Hoeveelheid (oppervlakte - dikte - aantal) | • 250,00 m <sup>2</sup> - 2,00 cm - 1 stuk |
