## Keuringsverslag van een elektrische laagspanning- en zeer lage spanningsinstallatie

NIET CONFORM

Straatnaam: Bleekstraat  
Huisnummer: 6  
Busnummer: 906  
Postcode: 2800  
Gemeente: MECHELEN  
Land: België

Controlebezoek van een oude huishoudelijke elektrische installatie van een wooneenheid bij verkoop op vraag van de verkoper volgens (KB 08/09/2019) - AREI Boek 1- 8.4.2. en 8.2.1. en 4.2.4.3.

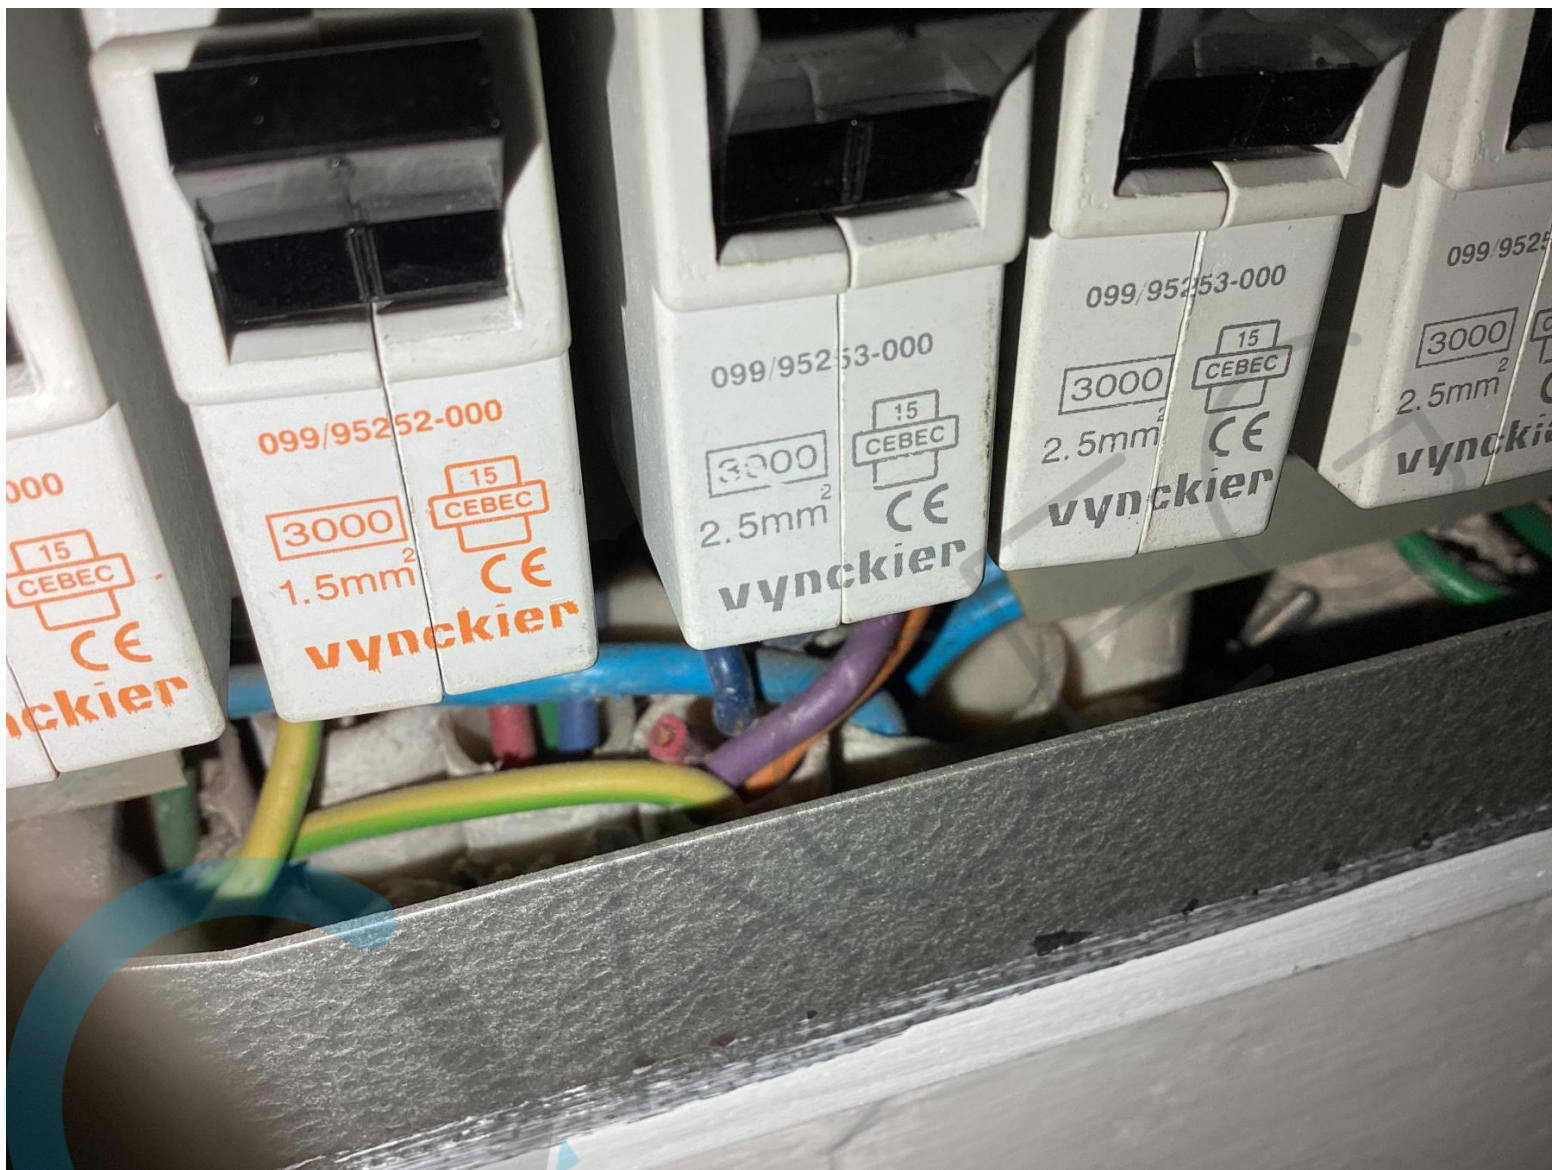
## Draden niet geïsoleerd

- I8.17 De niet-gebruikte leidingen verwijderen of aan de uiteinden te isoleren. (Boek 1 Onderafdeling 4.2.3.3.b)
- I9.02 Loshangende schakelaars, contactdozen en/of aftakdozen dienen degelijk bevestigd te worden. (Boek 1 Afdeling 1.4.1. & 1.4.2)

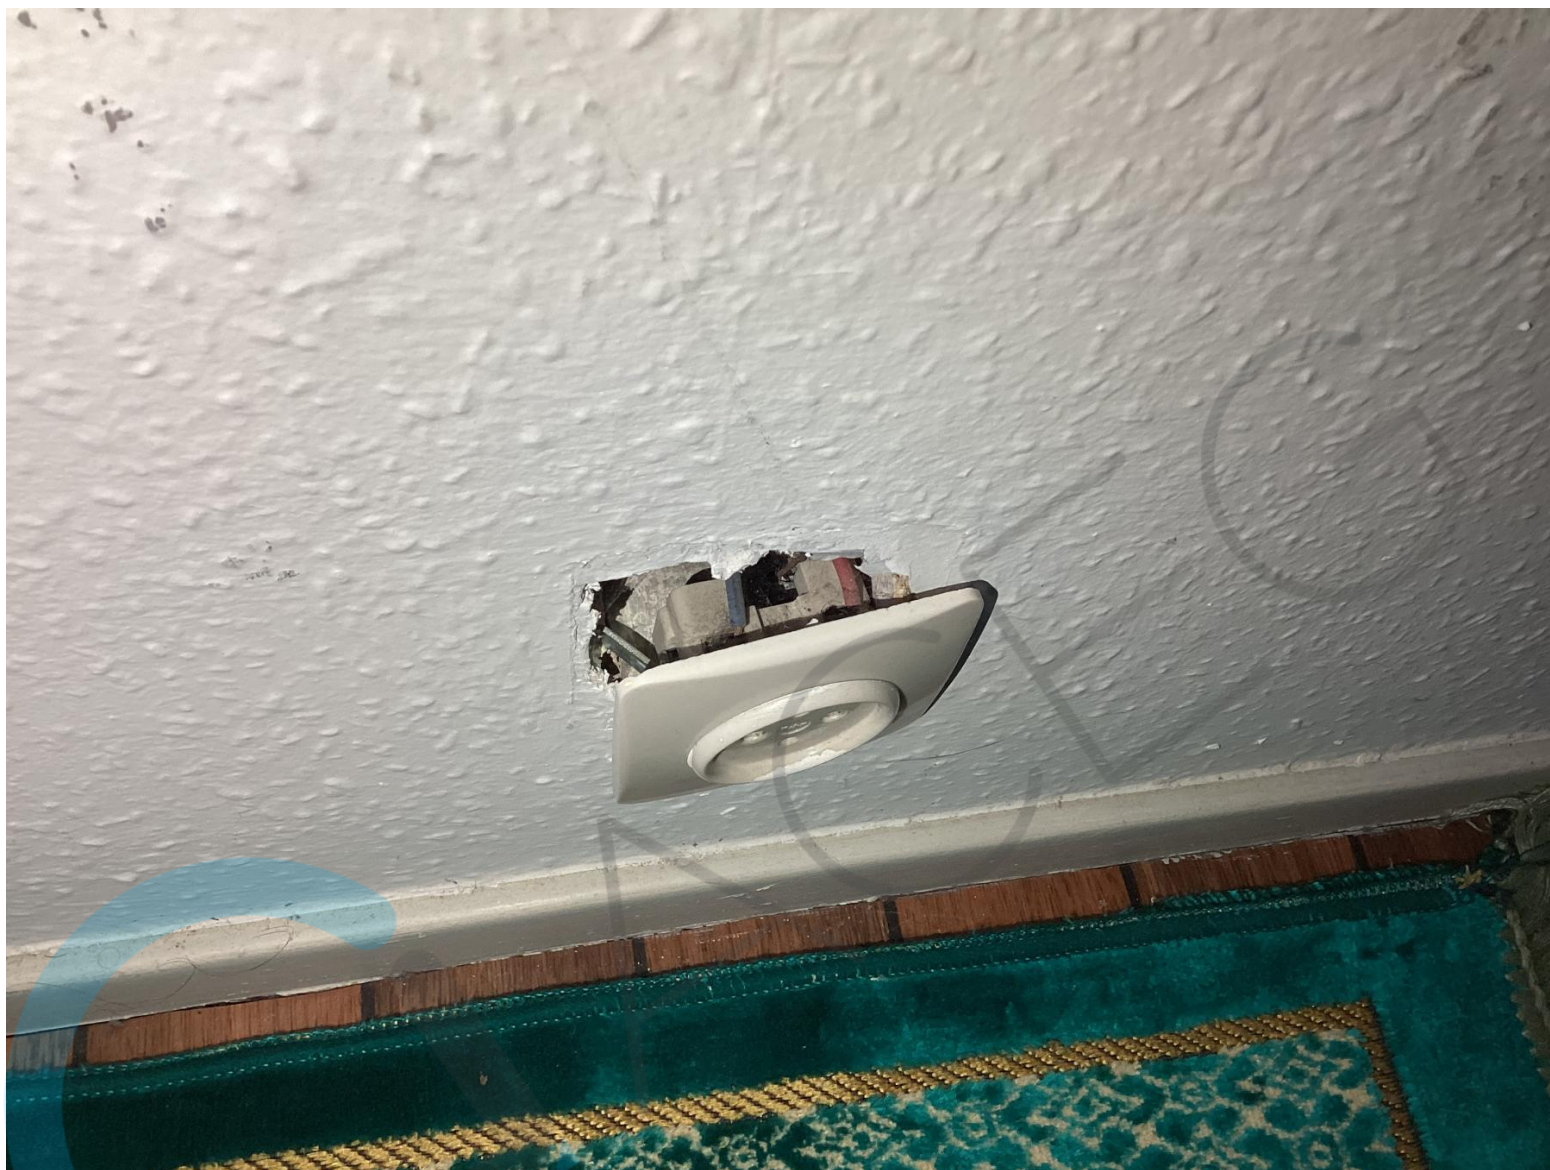
## Stopcontact los slaapkamer

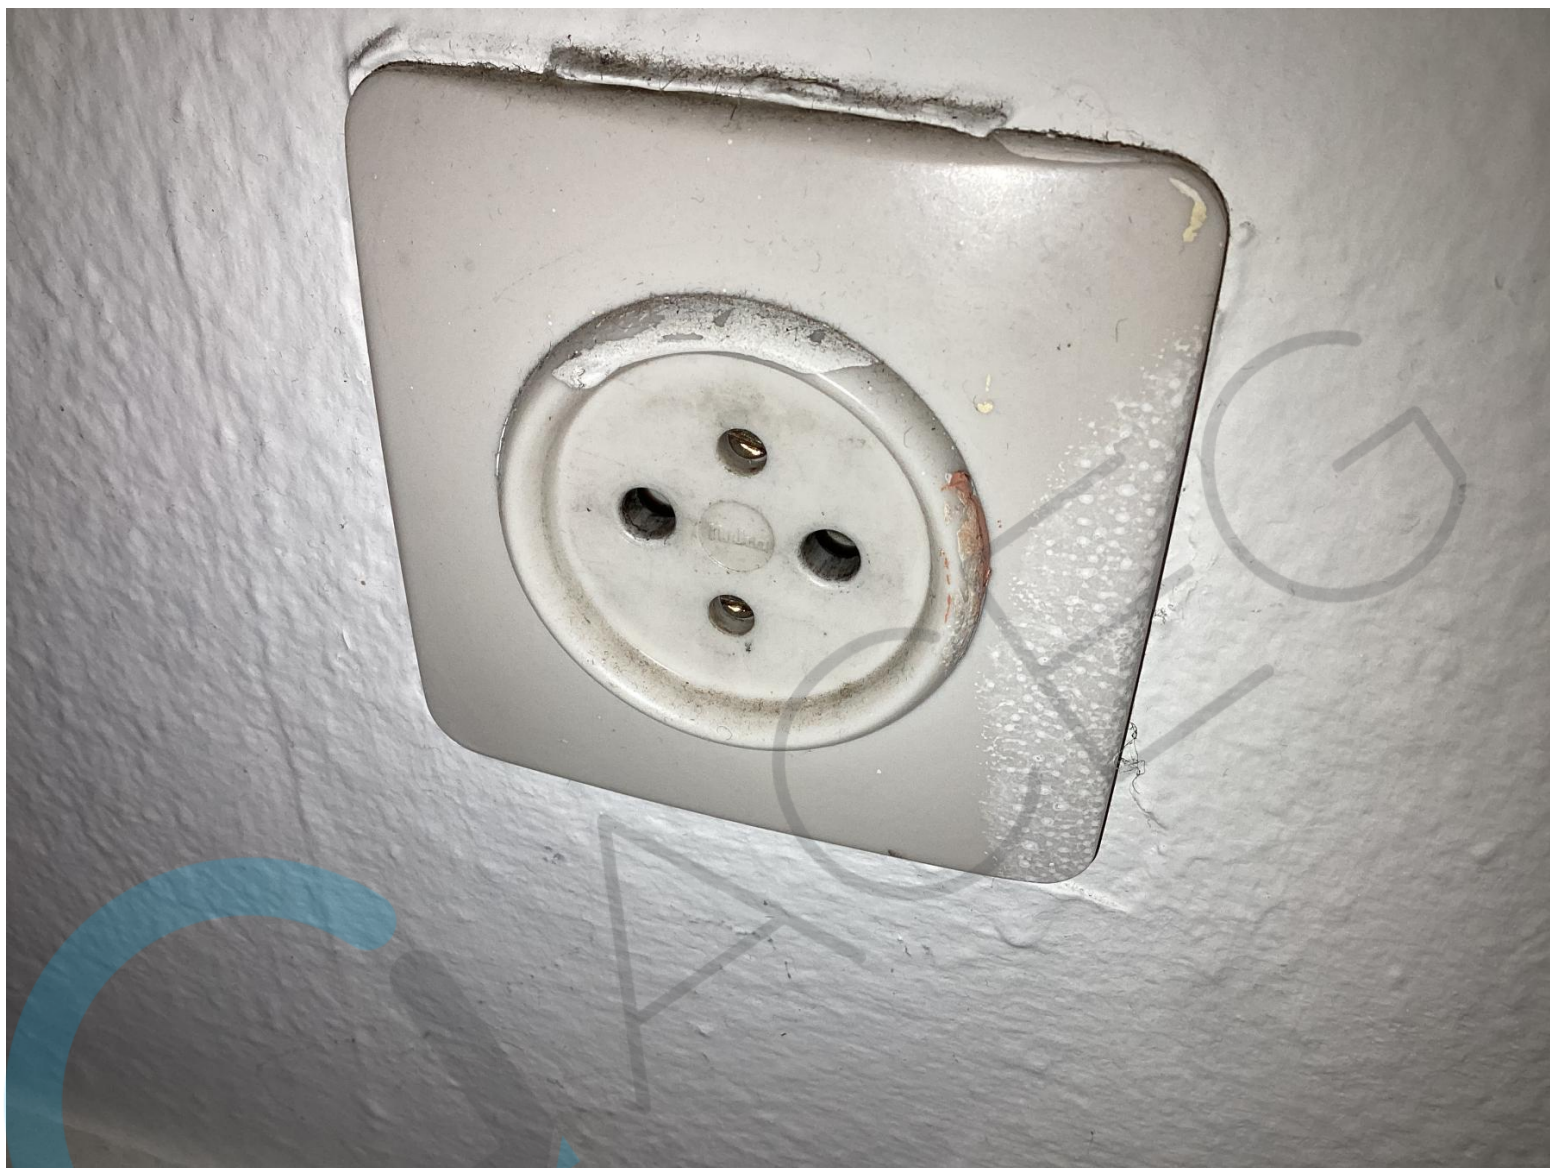
## Stopcontact niet kinderveilig

- I9.07 Niet alle contactdozen op LS zijn kinderveilig conform NBN C 61-112-1:2017. (Boek 1 Onderafdeling 1.4.2.3. en 5.3.5.2.)
- N12 De elektrische installatie was niet volledig toegankelijk, wij hadden geen toegang tot volgende lokalen:
