# Asbestinventarisatattest

Bleekstraat 6/906, 2800 Mechelen

Attestnummer : 20250618-000405.000

Uitgegeven op : 18.06.2025

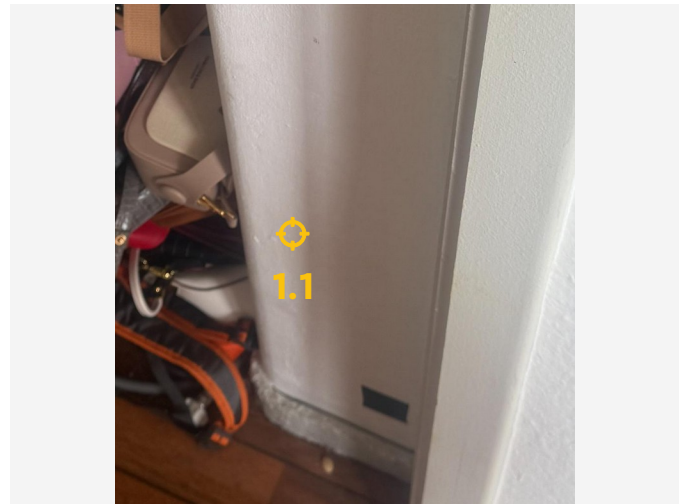
| Fiche 1: ventilatiebuis/kanaal..... | 9 |

Overzichtsfoto

Detailfoto

| Eindbeoordeling materiaalisico | Laag materiaalisico en/of verlaagde kans op vezelvrijgave |

| Asbestsoort (vezeltype) | Crocidoliet aanwezig |
| Asbestconcentratie | Laag (< 50%) |
| Toestand van het materiaal | Licht beschadigd, licht verweerd. Intact calciumsilicaatmateriaal of categorie III 'gebondenheid' |

| # | Type | Referentie | Resultaat |
|---|---|---|---|
| 1.1 | Puntmonster | M02 | Crocidoliet, Chrysotiel |

| Beschrijving | ventilatiebuis/kanaal |
| Asbestmateriaal | Buis, koker, leiding, pijp, doorvoer |
| Bindmiddel van asbestmateriaal | Cement |
| Hoeveelheid (lengte - omtrek - dikte - aantal) | <ul style="list-style-type: none"><li>• 2,00 m - 50,00 cm - 3,00 cm - 1 stuk</li></ul> |
| Eenvoudig bereikbaar | Nee <ul style="list-style-type: none"><li>• Verwijdering tast de bouwkundige integriteit aan.</li></ul> |

Het asbestmateriaal valt onder de mijlpaal van 2040.

Zorgvuldig beheren

- Zorg voor een veilig beheer. Vermijd het beschadigen van het asbestmateriaal. Controleer de toestand jaarlijks op wijzigingen.
- Zorg voor een veilig beheer en verwijder dit asbestmateriaal wanneer het bij werken eenvoudig bereikbaar wordt. Controleer de toestand jaarlijks op wijzigingen.

- Eenvoudige handelingen: enkel door erkend asbestverwijderaar  
Gelet op de locatie en omvang, is het aangeraden om dit enkel te laten verwijderen door een erkend asbestverwijderaar.

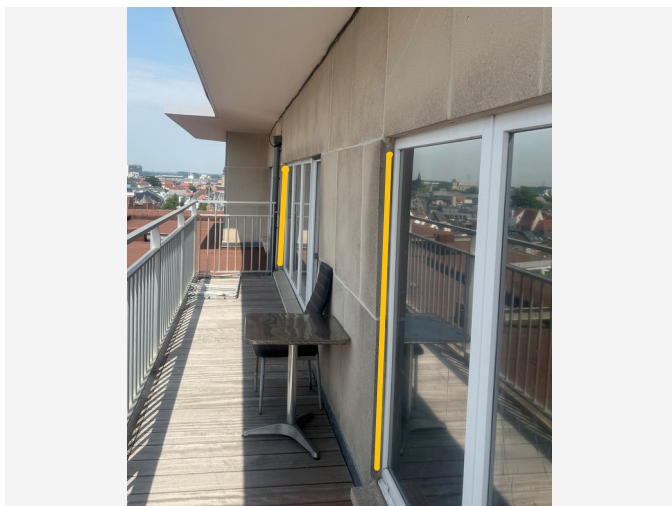
| Fiche 4: mastiek..... | 15 |

Vrije foto

niet-asbestverdacht.

| Identificatiemethode | Vaststelling & expertise (niet-asbestverdacht) |
| Primaire drager | Wandopening verticaal (raam, deur, ...) |
| (Asbest)materiaal | In-situ afwerkingslagen - Pasta, stopverf, voegsel, stopsel, vulsel, mastiek, kitten, ... |

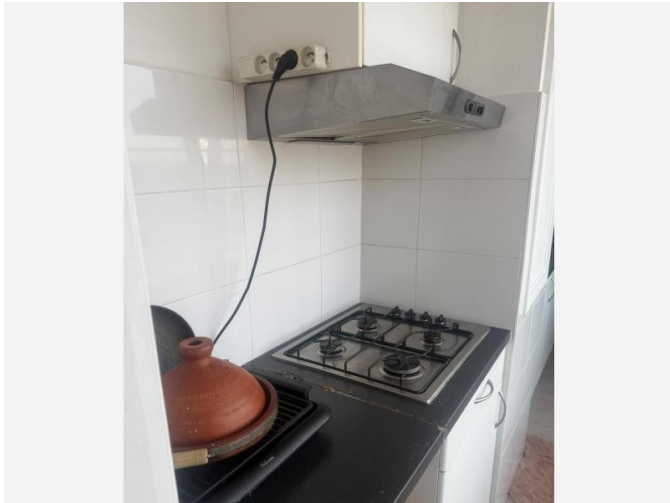
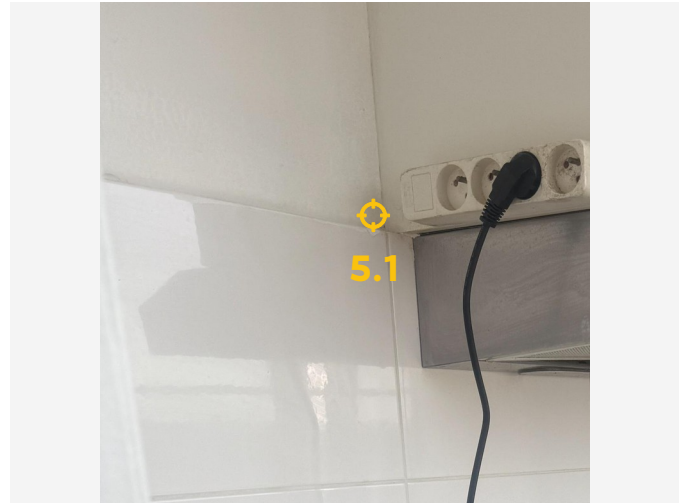
## Fiche 5: pleister muren

Overzichtsfoto

Detailfoto

Geen asbest

| # | Type | Referentie | Resultaat |
|---|---|---|---|
| 5.1 | Mengmonster | M01 | Geen asbest |

| Beschrijving | pleister muren |
| Bindmiddel van materiaal | Gips - kalk |
| Hoeveelheid (oppervlakte - dikte - aantal) | • 80,00 m <sup>2</sup> - 2,00 cm - 1 stuk |
