# Asbestinventarisatetest

Lierbaan 24/3, 2580 Putte

Attestnummer : 20250727-000063.000

Uitgegeven op : 27.07.2025

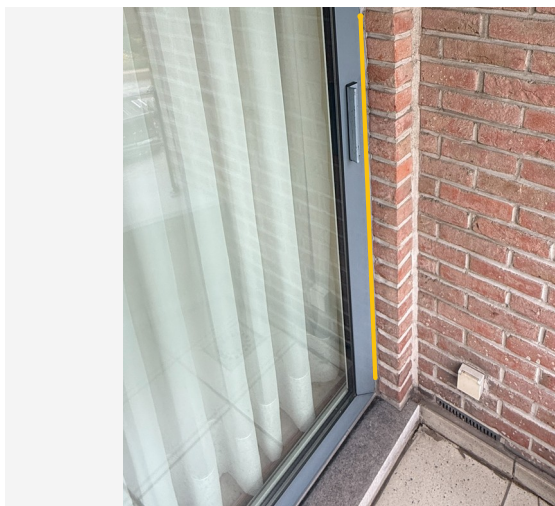
| Fiche 1: mastiek..... | 10 |

niet-asbestverdacht.

| Primaire drager | Wandopening verticaal (raam, deur, ...) |
| (Asbest)materiaal | In-situ afwerkingslagen - Pasta, stopverf, voegsel, stopsel, vulsel, mastiek, kitten, ... |
| Bindmiddel | Kitten, mastiek, pasta |
| Gebondenheid bindmiddel | Hecht |

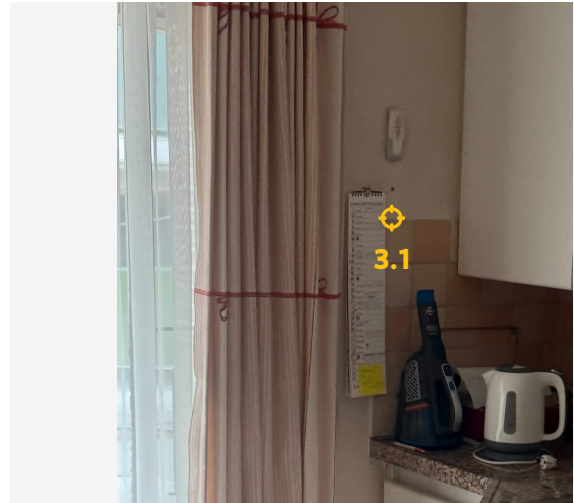
## Fiche 3: pleister muren

Overzichtsfoto

Detailfoto

Geen asbest

| # | Type | Referentie | Resultaat |
|---|---|---|---|
| 3.1 | Mengmonster | M01 | Geen asbest |

| Beschrijving | pleister muren |
| Bindmiddel van materiaal | Gips - kalk |
| Gebondenheid op basis van bindmiddel | Niet-hechtgebonden |
| Hoeveelheid (oppervlakte - dikte - aantal) | • 250,00 m <sup>2</sup> - 2,00 cm - 1 stuk |

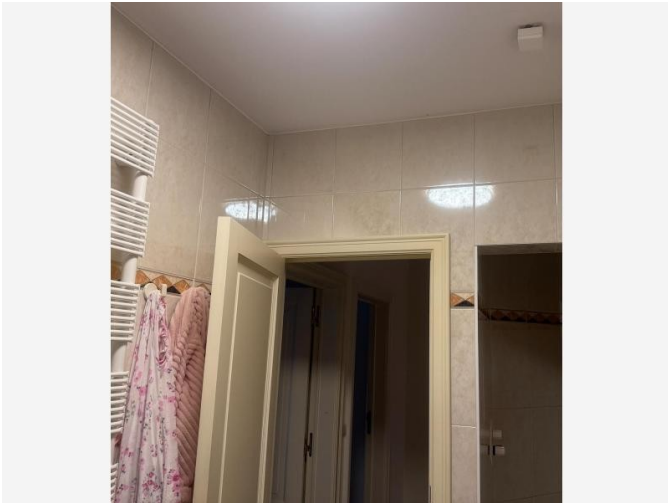
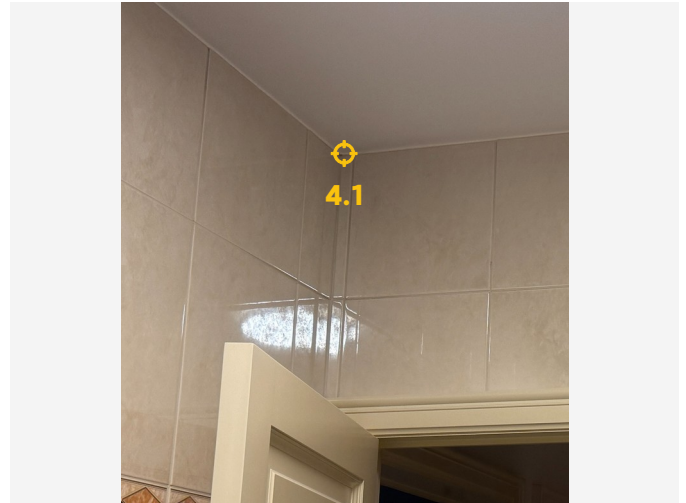
## Fiche 4: pleister plafond

Overzichtsfoto

Detailfoto

Geen asbest

| # | Type | Referentie | Resultaat |
|---|---|---|---|
| 4.1 | Mengmonster | M02 | Geen asbest |

| Beschrijving | pleister plafond |
| Bindmiddel van materiaal | Gips - kalk |
| Gebondenheid op basis van bindmiddel | Niet-hechtgebonden |
| Hoeveelheid (oppervlakte - dikte - aantal) | • 120,00 m <sup>2</sup> - 2,00 cm - 1 stuk |
