# Asbestinventarisatetest

Kempenlaan 3/1, 3140 Keerbergen

Attestnummer : 20231120-000075.000

**Asbestveilig**

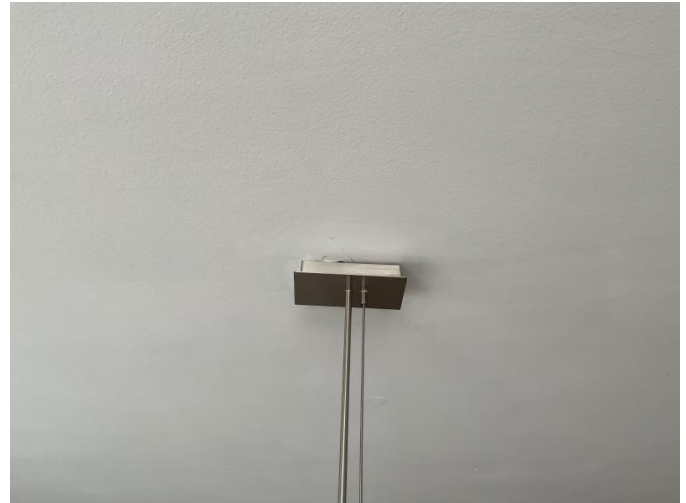
# Fiche 1: Pleisterwerk plafond

Geen asbest

| # | Type | Referentie | Resultaat |
|---|---|---|---|
| 1.1 | Mengmonster | 02 | Geen asbest |

| <b>Bindmiddel van materiaal</b> | Gips - kalk |
| <b>Hoeveelheid (oppervlakte - dikte - aantal)</b> | <ul style="list-style-type: none"> <li>• 110,00 m<sup>2</sup> - 1,00 cm - 1 stuk</li> </ul> |
