## Keuringsverslag van een elektrische laagspanning- en zeer lage spanningsinstallatie

Datum keuring: 22/07/2025

Straatnaam Bosstraat  
Huisnummer 10  
Busnummer  
Postcode 2861  
Gemeente Onze-Lieve-Vrouw-Waver  
Land België

Controlebezoek van een oude huishoudelijke elektrische installatie van een wooneenheid bij verkoop op vraag van de verkoper volgens (KB 08/09/2019) - AREI Boek 1- 8.4.2. en 8.2.1. en 4.2.4.3.

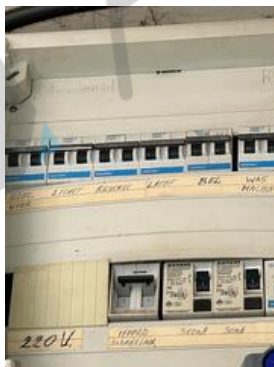
Afbeelding schakel- en verdeelbord:

| I5.03 Het verdeelbord is niet makkelijk toegankelijk. (Boek 1 Onderafdeling 5.3.5.1.C.) | Verdeelbord niet bereikbaar zonder extra hulpmiddelen (hangt te hoog) |
| I5.12 De doorsneden van de interne verbindingen en/of van de verdeelrails in het bord zijn onvoldoende. (Boek 1 Onderafdeling 4.4.1.1. en 4.4.1.5.) | Niet kunnen controleren omdat verdeelbord te hoog hangt |
