# Asbestinventarisatetest

Mechelbaan 13, 2861 Sint-Katelijne-Waver

Attestnummer : **20240729-000014.000**

Uitgegeven op : **29.07.2024**

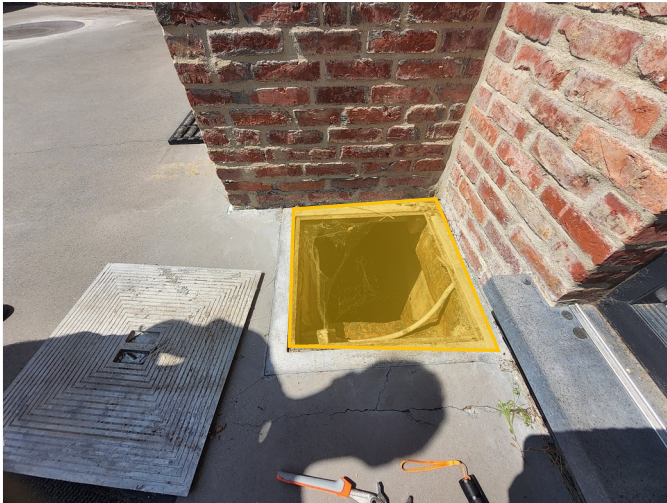
Situeringsfoto

**Reden:** Het onderzoek kan niet uitgevoerd worden binnen de bepalingen van de Welzijnswet

**Uitleg van de asbestdeskundige:** geen vrije staanhoogte van 1.5m. Het is onzeker of de volledige woning een kruipruimte heeft of niet.

Er kon enkel een toegang vastgesteld worden.

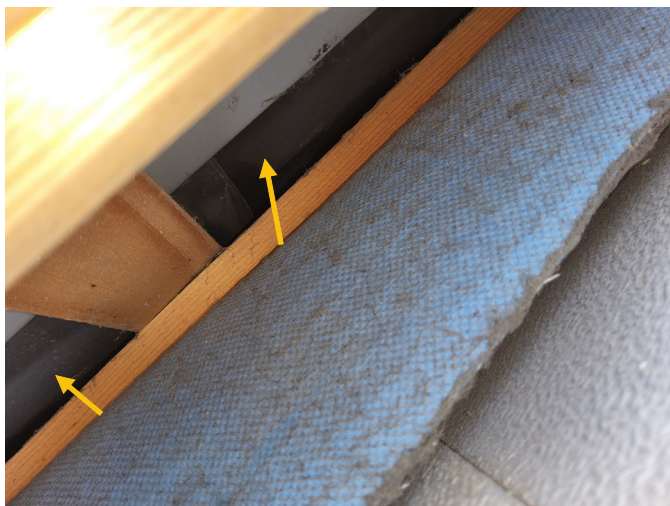
Vrije foto

Het onderdak werd geïnspecteerd langs de buitenkant door een pan op te heffen, hier werd direct een waterkering vastgesteld.

Waar de veluxen in het dak zitten kon een klein deel geïnspecteerd worden, er werd enkel pannen vastgesteld, geen onderdakplaten

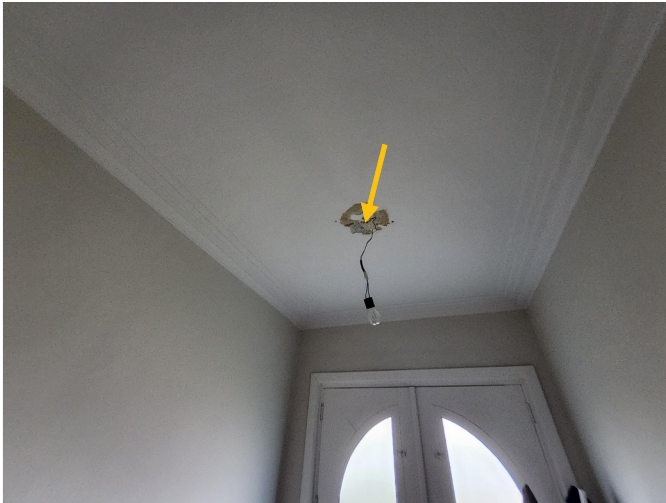
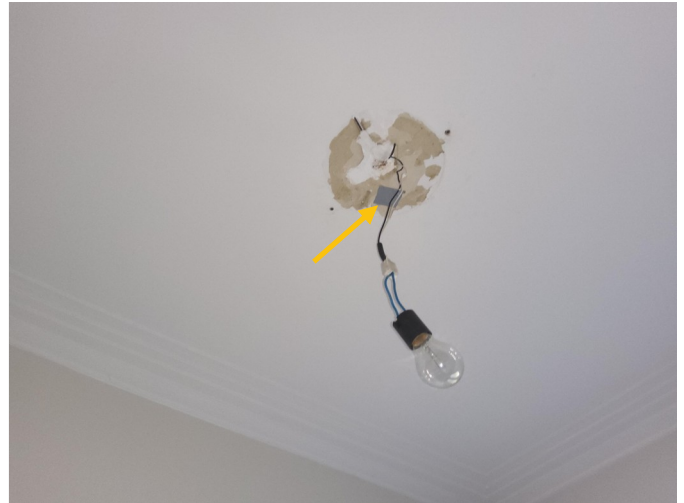
## Fiche 3: Pleisterwerk plafond

Geen asbest

| # | Type | Referentie | Resultaat |
|---|---|---|---|
| 3.1 | Mengmonster | 24/7/24-O2 | Geen asbest |

| Bindmiddel van materiaal | Gips - kalk |
| Hoeveelheid (oppervlakte - dikte - aantal) | • 180,00 m <sup>2</sup> - 3,00 cm - 1 stuk |

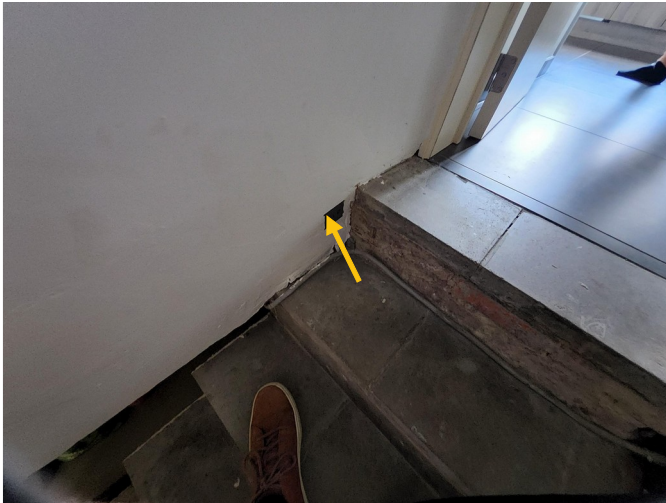
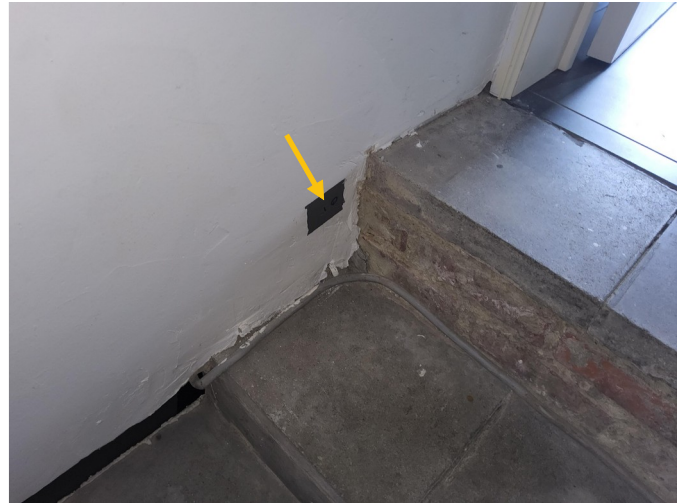
## Fiche 4: Pleisterwerk muren

Geen asbest

| # | Type | Referentie | Resultaat |
|---|---|---|---|
| 4.1 | Mengmonster | 24/7/24-O1 | Geen asbest |

| Bindmiddel van materiaal | Gips - kalk |
| Hoeveelheid (oppervlakte - dikte - aantal) | • 280,00 m <sup>2</sup> - 3,00 cm - 1 stuk |

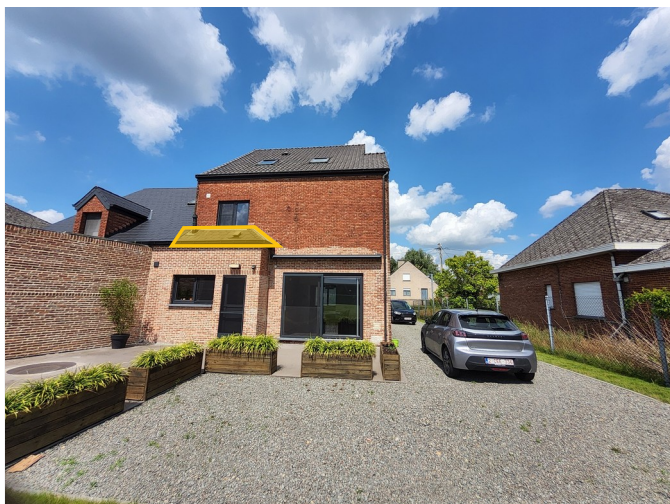
## Fiche 5: Leien

Geen asbest

| # | Type | Referentie | Resultaat |
|---|---|---|---|
| 5.1 | Puntmonster | 24/7/24-O3 | Geen asbest |

| Bindmiddel van materiaal | Cement |
| Hoeveelheid (oppervlakte - aantal) | • 10,00 m <sup>2</sup> - 1 stuk |
