# Asbestinventarisatetest

Dorpsplein 1/BS08, 1830 Machelen

Attestnummer : **20240809-000068.000**

Uitgegeven op : **09.08.2024**

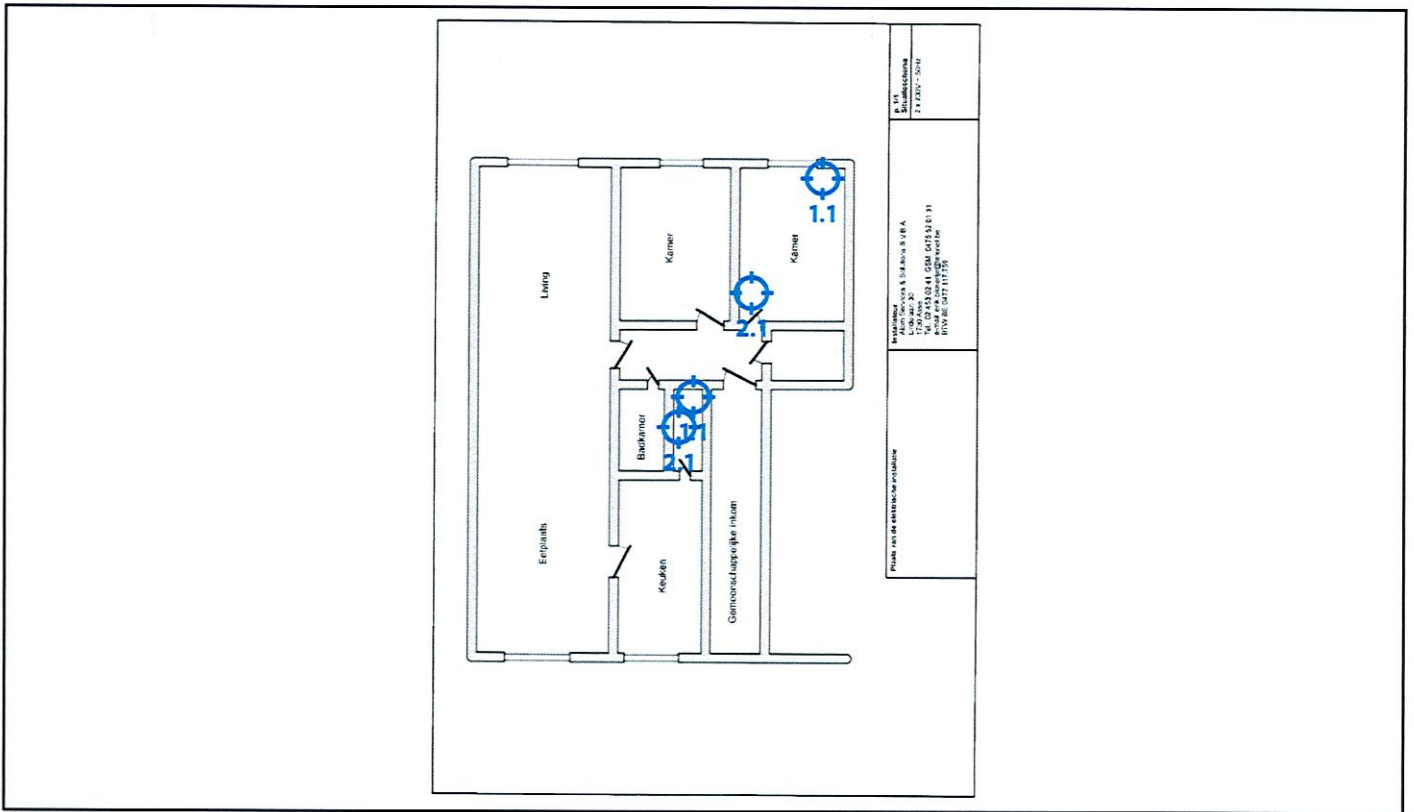
# Plan 1.1: 240809Scan102028

| Beschrijving | Type | Actie |
|---|---|---|
| 1. Pleisterwerk plafond | Geen asbest | - |
| 1.1 Code: 2024/6-2 | Mengmonster | - |
| 2. Pleisterwerk muren | Geen asbest | - |
| 2.1 Code: 2024/6-1 | Mengmonster | - |

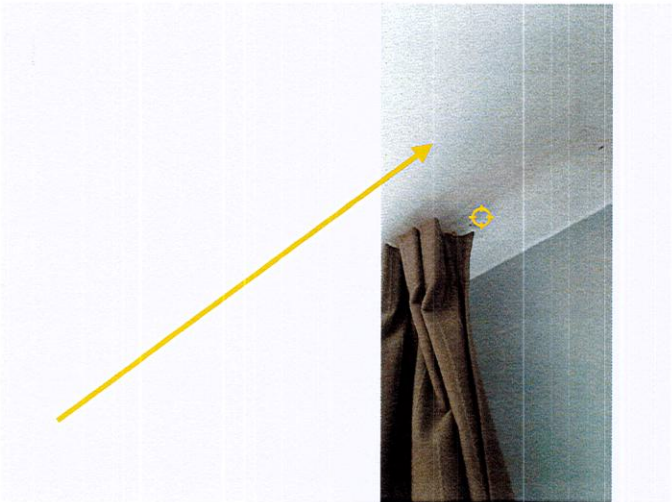
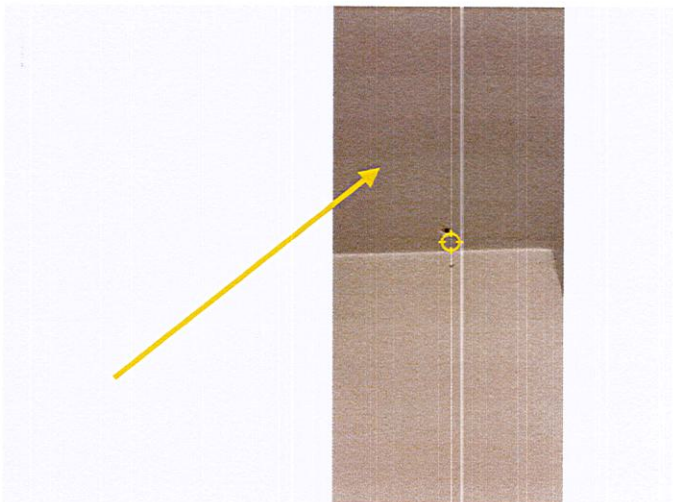
# Fiche 1: Pleisterwerk plafond

Geen asbest

Overzichtsfoto

Detailfoto

| Beschrijving | Pleisterwerk plafond |
| Bindmiddel van materiaal | Gips - kalk |
| Gebondenheid op basis van bindmiddel | Niet-hechtgebonden |
| Hoeveelheid (oppervlakte - dikte - aantal) | • 122,00 m <sup>2</sup> - 1,00 cm - 1 stuk |

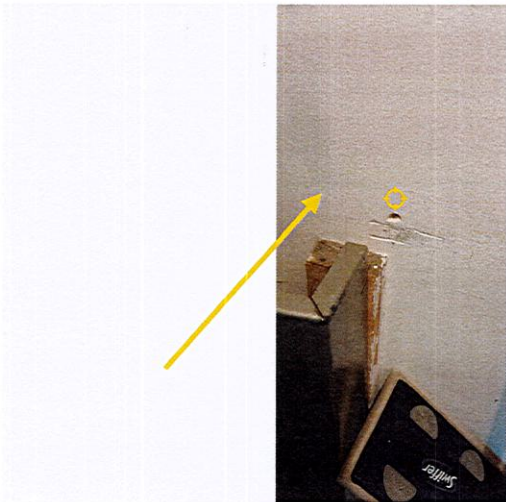
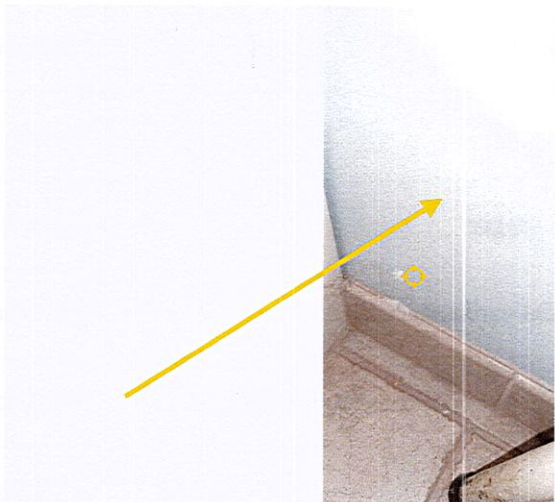
Overzichtsfoto

Detailfoto

Geen asbest

| # | Type | Referentie | Resultaat |
|---|---|---|---|
| 2.1 | Mengmonster | 2024/6-1 | Geen asbest |

| Beschrijving | Pleisterwerk muren |
| Bindmiddel van materiaal | Gips - kalk |
| Gebondenheid op basis van bindmiddel | Niet-hechtgebonden |
| Hoeveelheid (oppervlakte - dikte - aantal) | • 185,00 m <sup>2</sup> - 1,00 cm - 1 stuk |
