# Asbestinventarisatetest

Heiststeenweg 5A, 2580 Putte

Attestnummer : 20250514-000425.000

Uitgegeven op : 14.05.2025

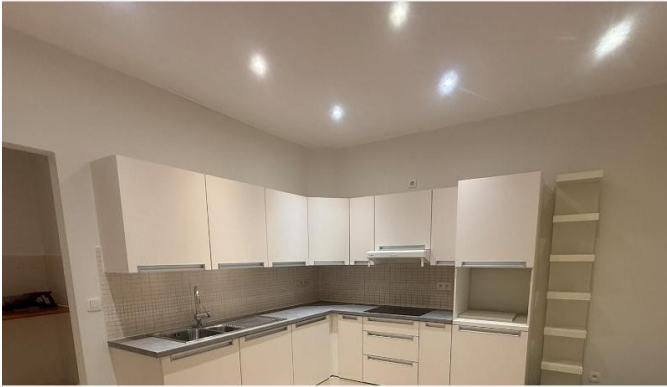
Vrije foto

Achter het plafond zouden asbestverdachte toepassingen aanwezig kunnen zijn.

| Identificatiemethode | Redelijk vermoeden |
| Primaire drager | Plafond |

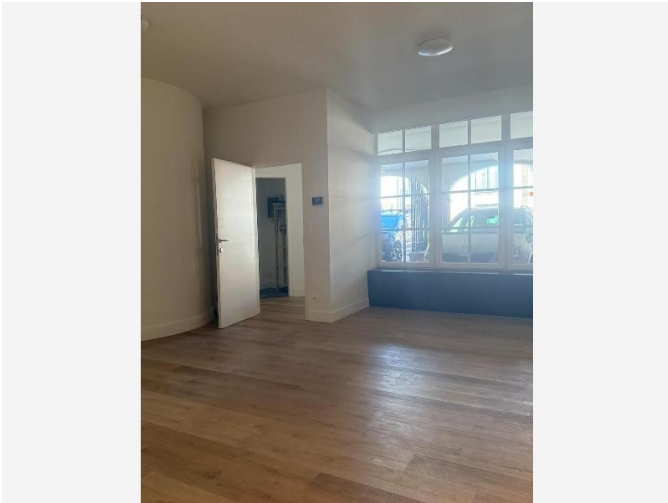
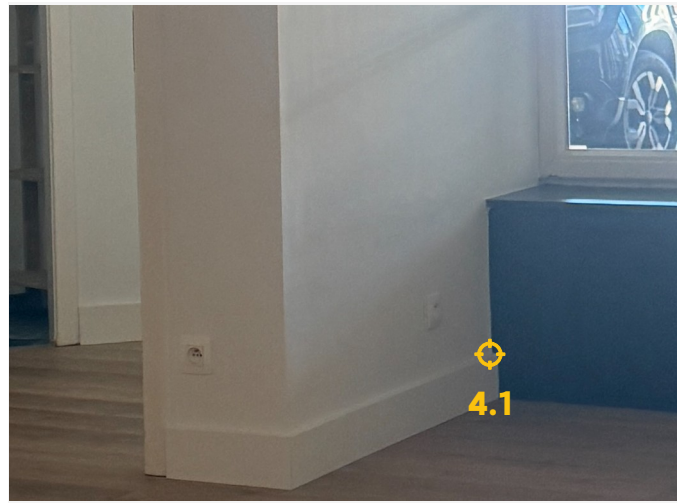
## Fiche 4: pleister muren

Overzichtsfoto

Detailfoto

Geen asbest

| # | Type | Referentie | Resultaat |
|---|---|---|---|
| 4.1 | Mengmonster | M01 | Geen asbest |

| Beschrijving | pleister muren |
| Bindmiddel van materiaal | Gips - kalk |
| Gebondenheid op basis van bindmiddel | Niet-hechtgebonden |
| Hoeveelheid (oppervlakte - dikte - aantal) | • 200,00 m <sup>2</sup> - 2,00 cm - 1 stuk |
