## Keuringsverslag van een elektrische laagspanning- en zeer lage spanningsinstallatie

NIET CONFORM

Datum keuring: 08/08/2025

Type : appartement

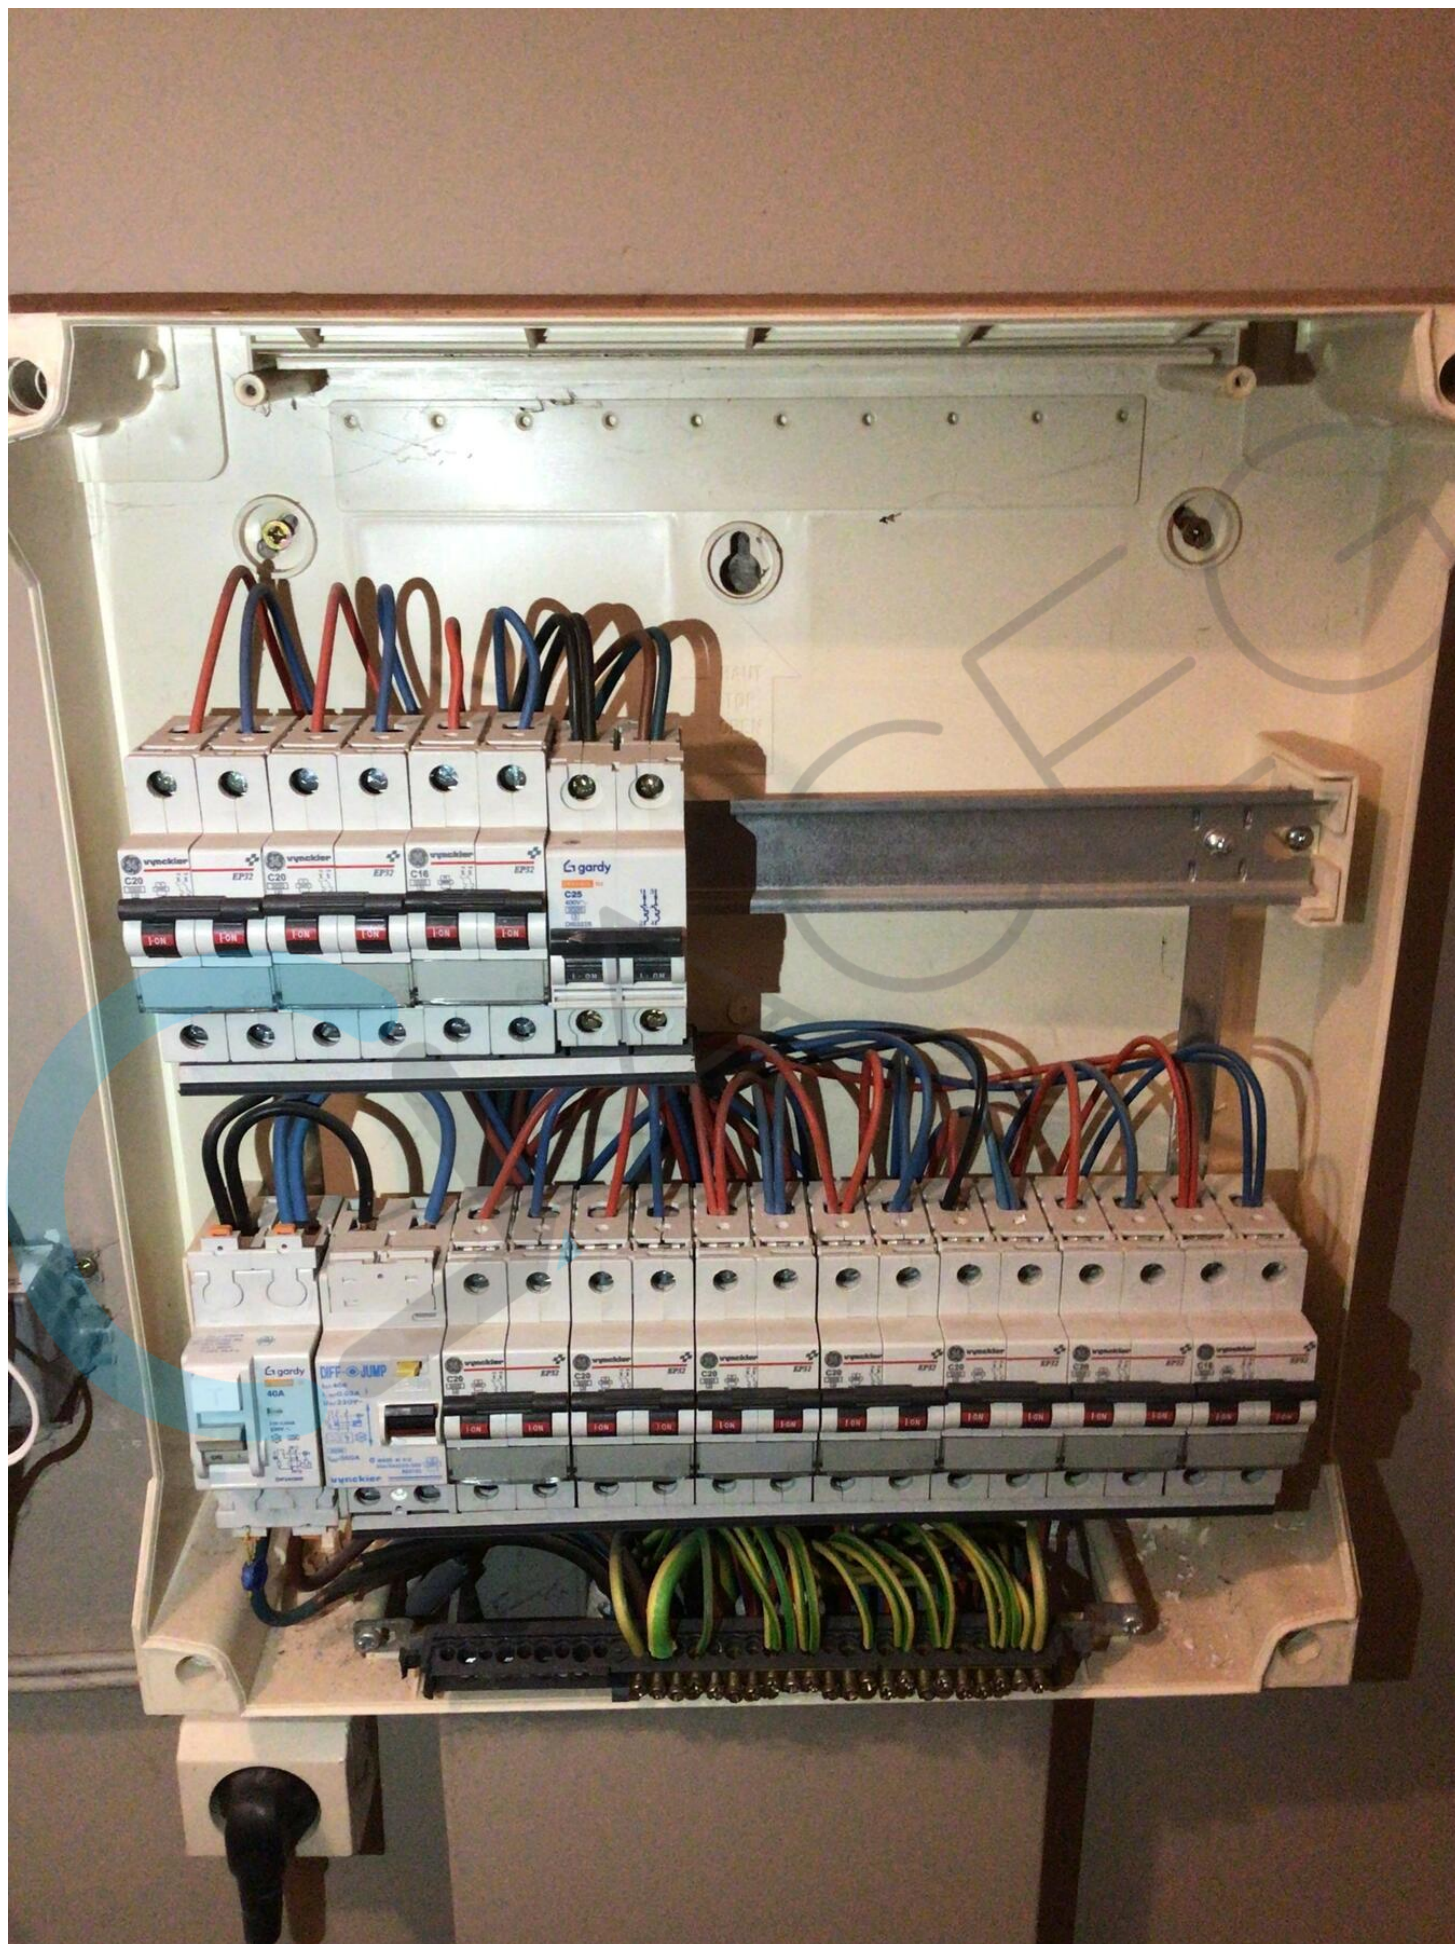
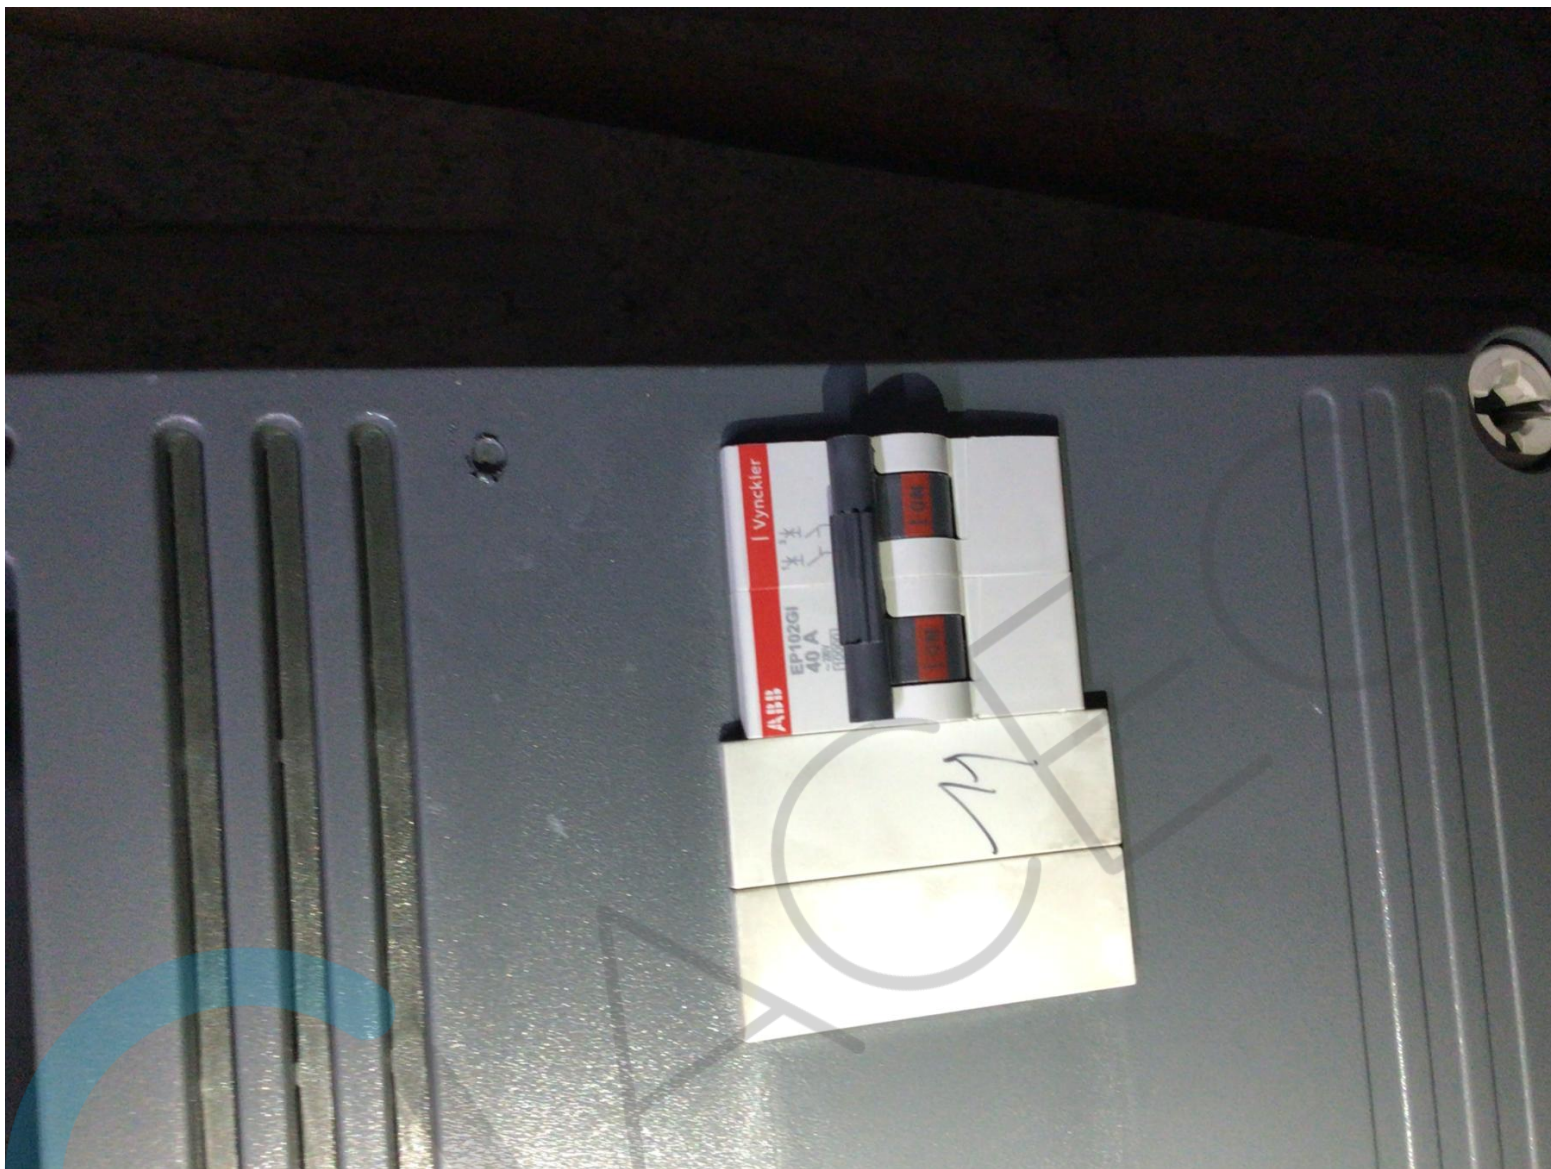
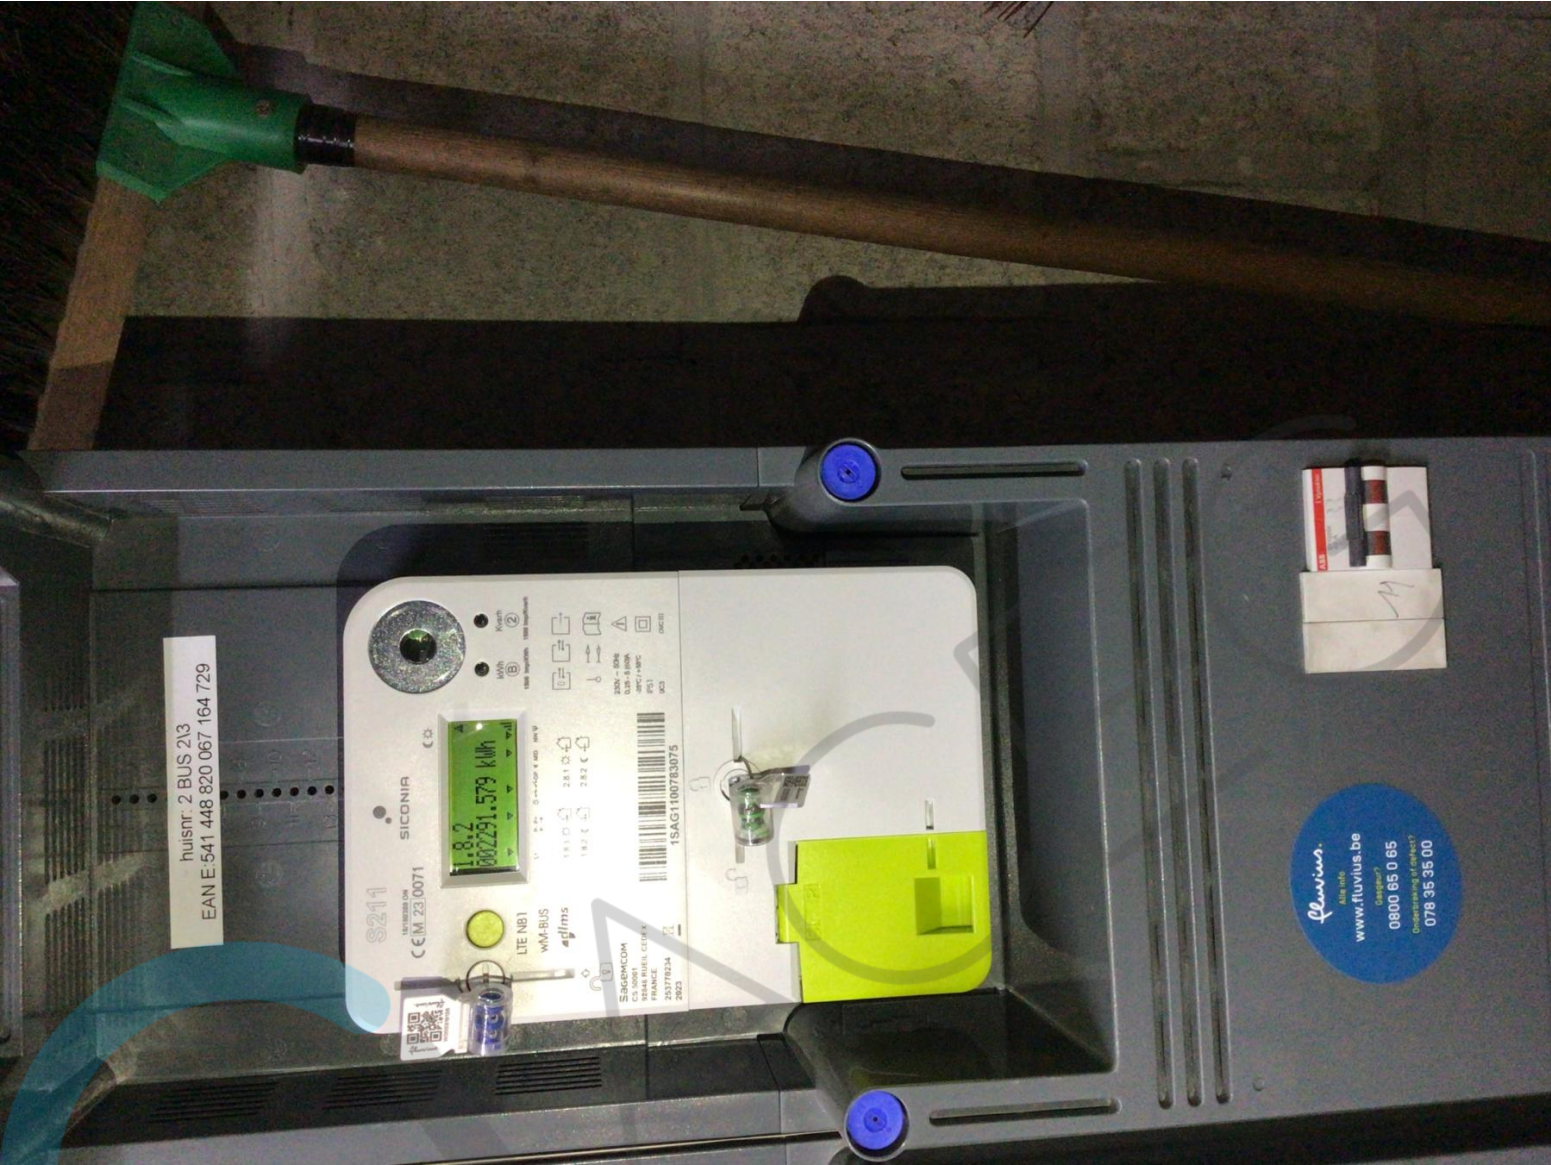
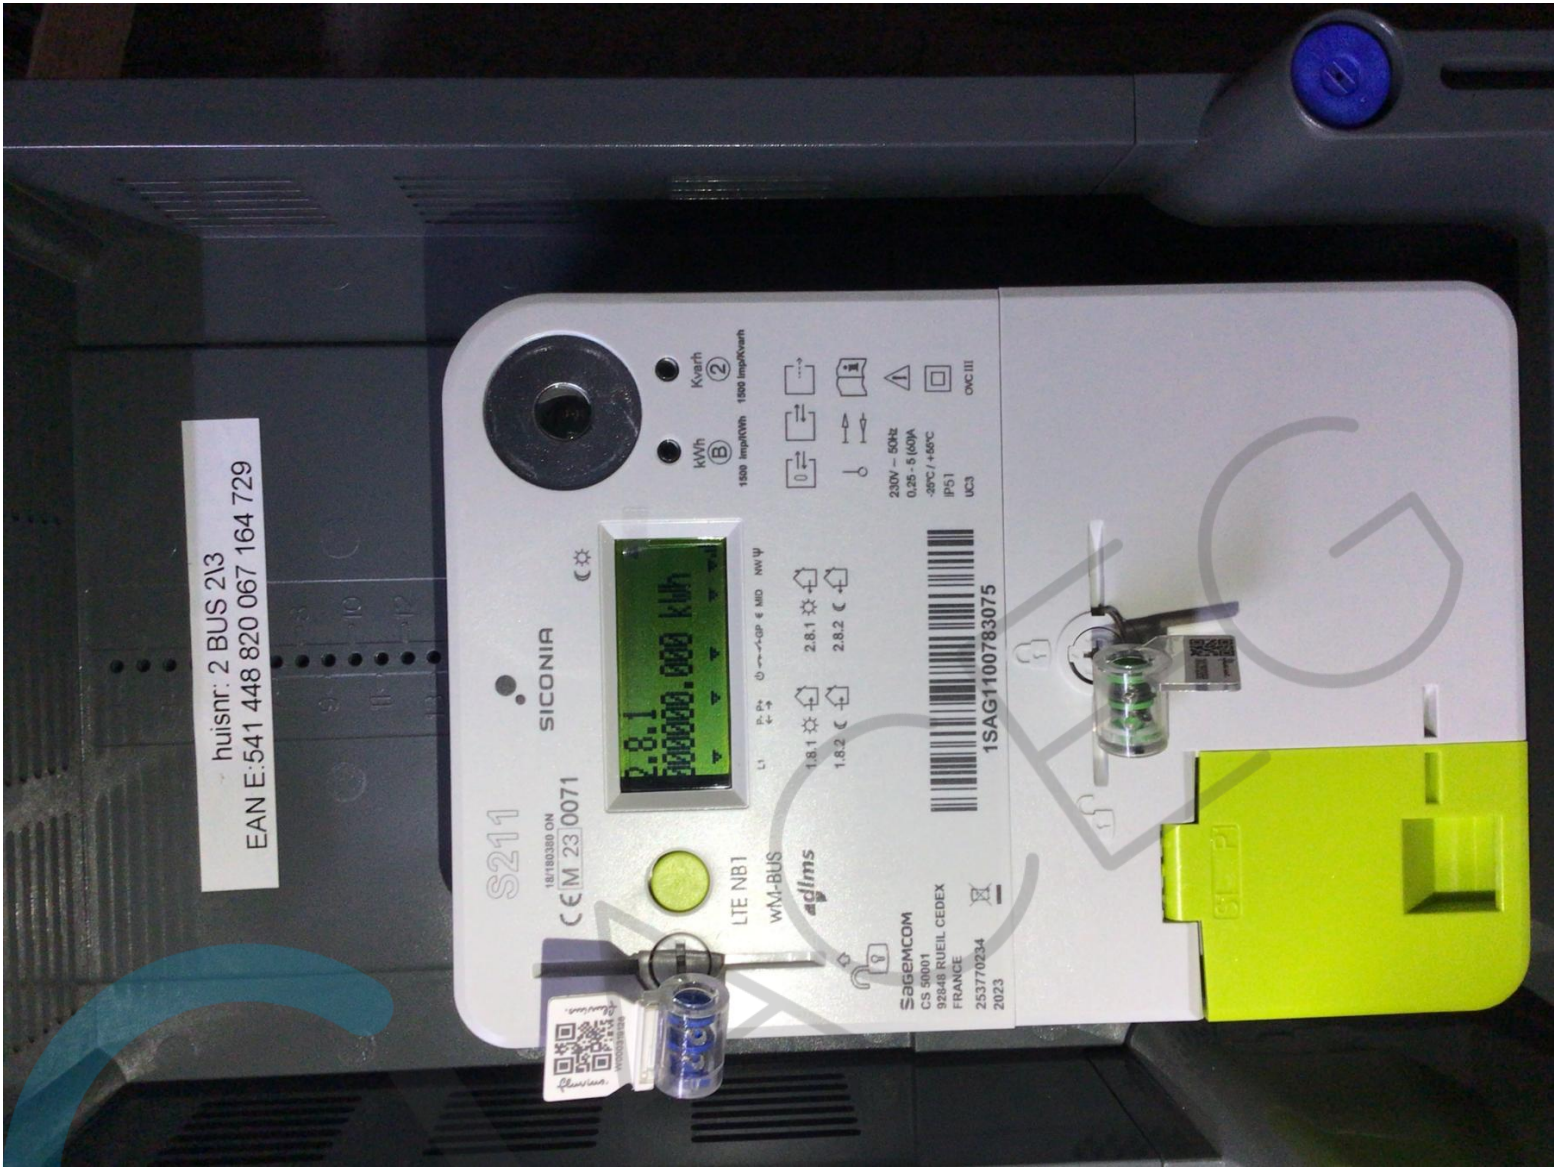
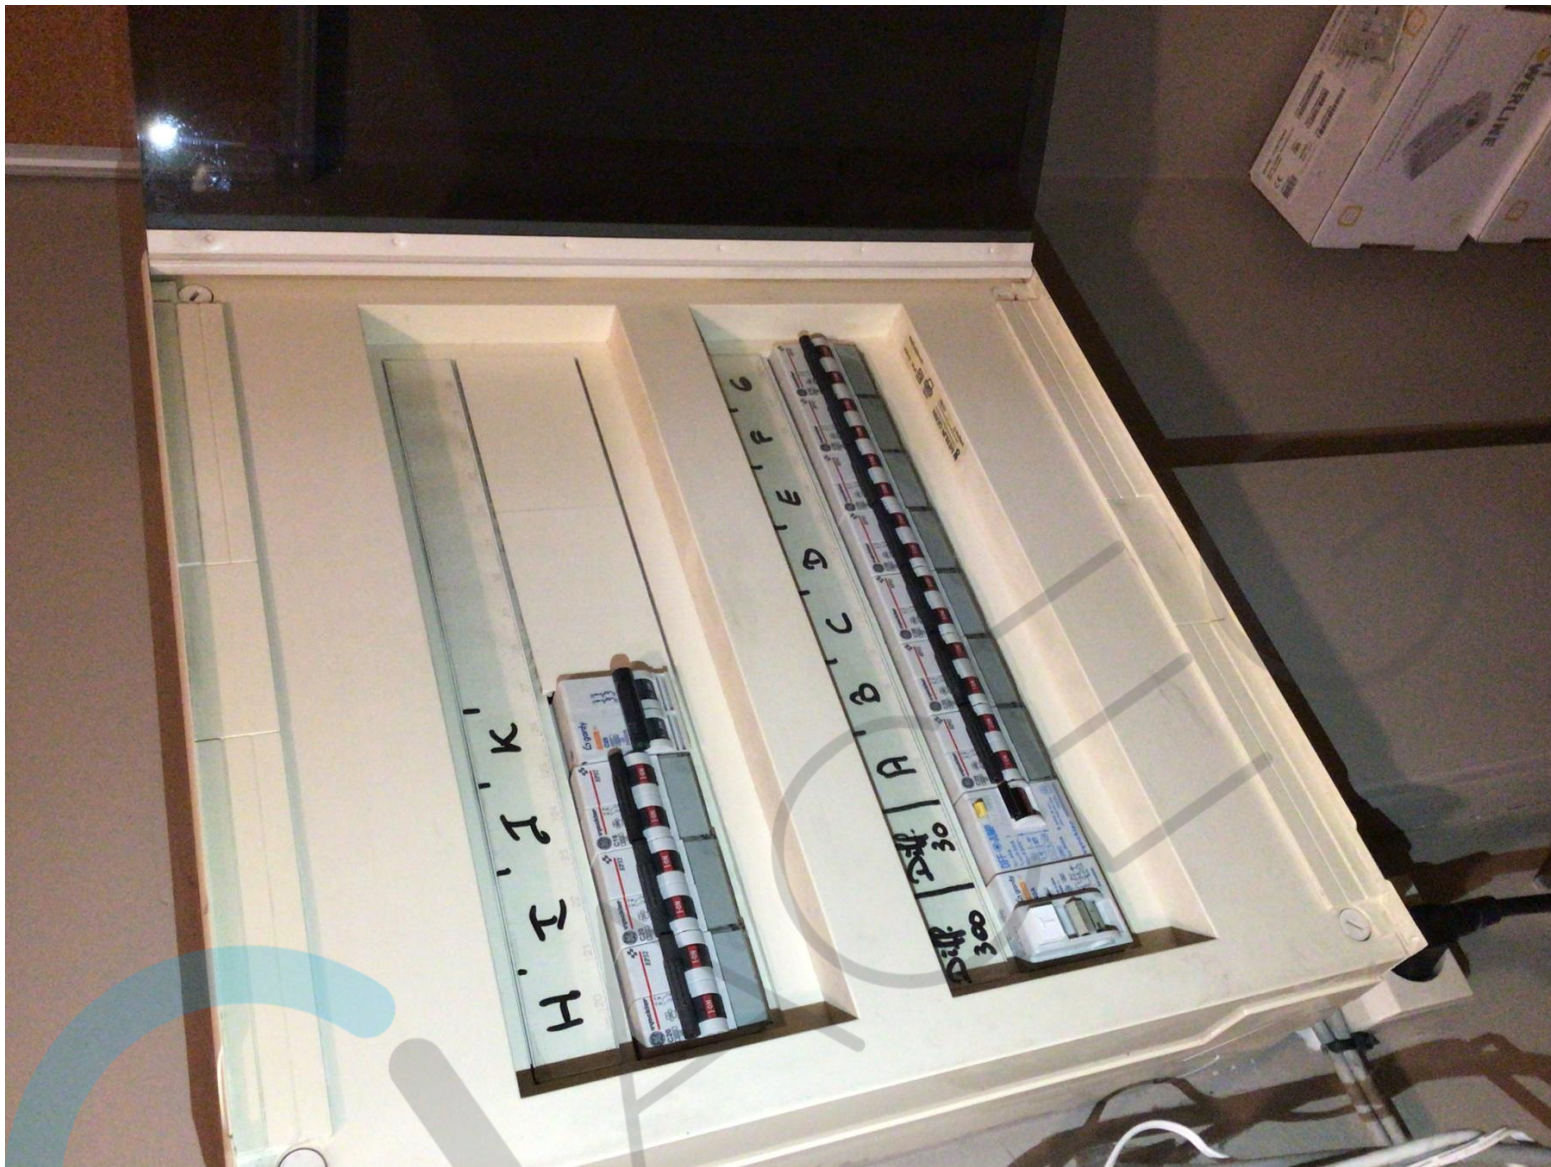
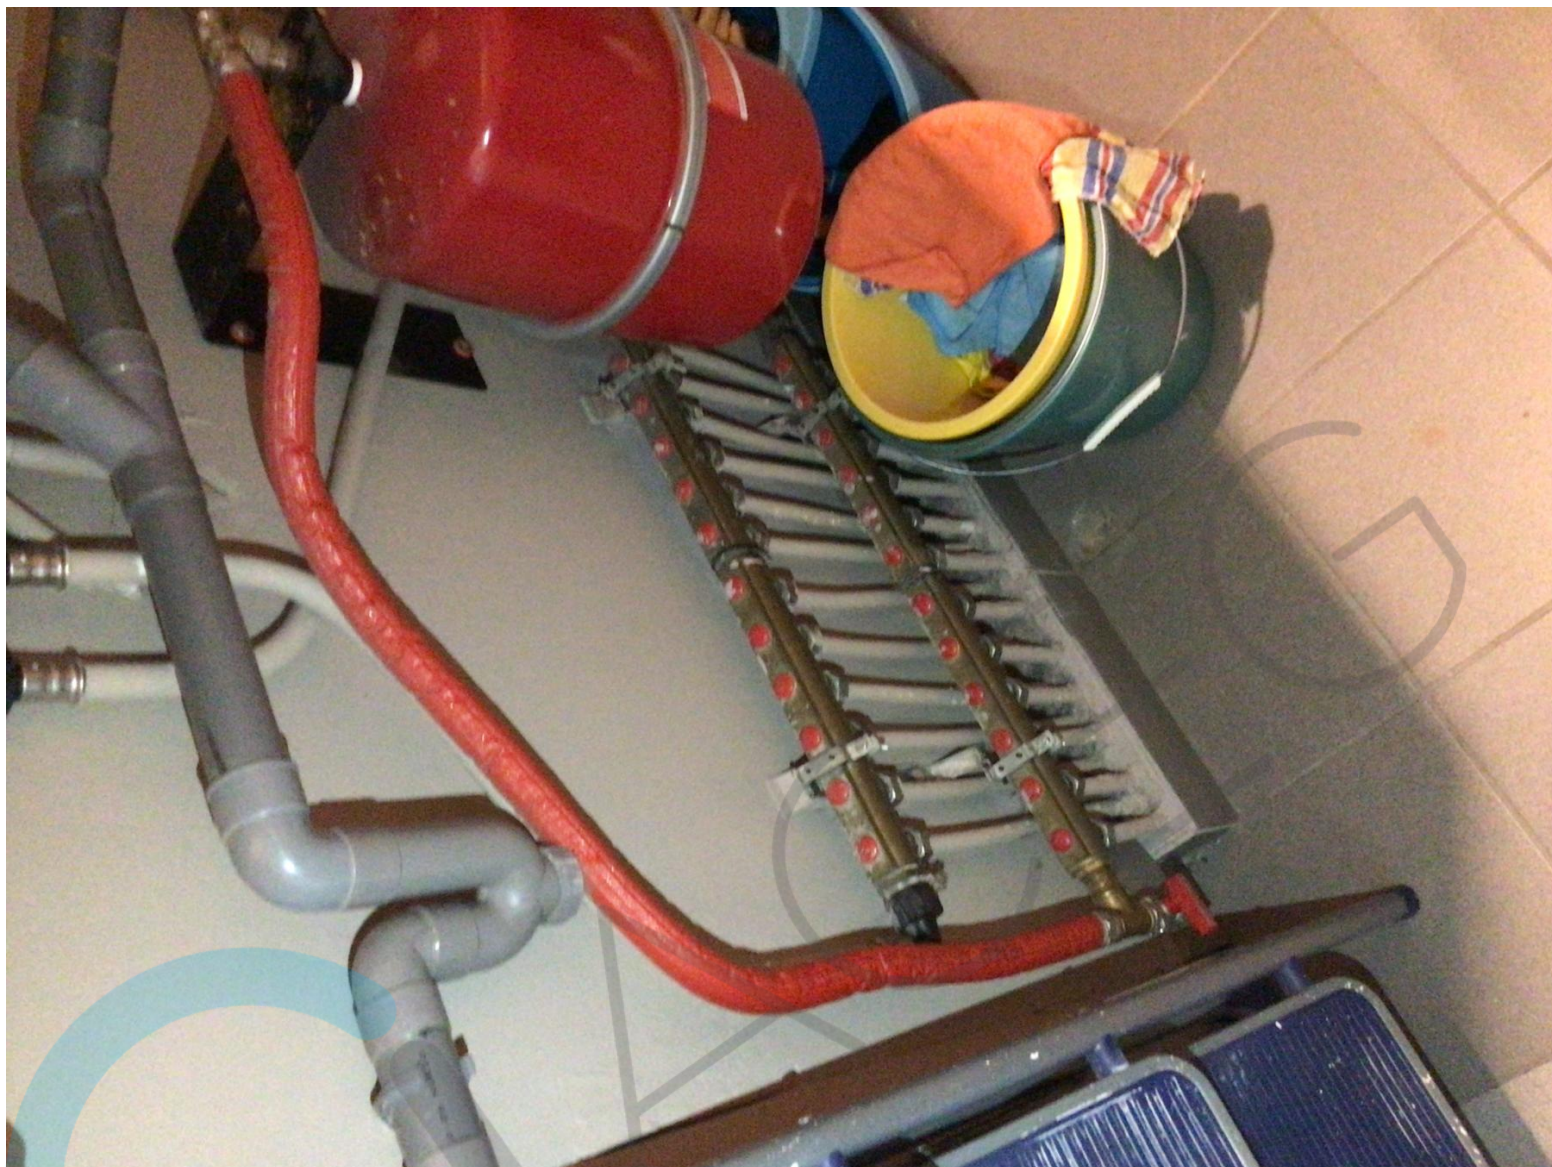
- I1.01 Eëndraadschema van de installatie is niet aanwezig. (Boek 1 Afdeling 2.12 - 2.13 en 3.1.2)
- I1.03 Situatieschema van de installatie is niet aanwezig. (Boek 1 Afdeling 2.12 - 2.13 en 3.1.2)
- I4.01 Hoofdequipotentiale verbinding(en) niet verwezenlijkt. (Boek 1 Onderafdeling 5.4.4.1. en 5.1.6.2)
- I8.19 Beschadigde geleiders door o.a. overbelasting en/of slecht contact dienen hersteld of vervangen te worden. (Boek 1 Onderafdeling 1.4.2.1.)
- I9.02 Loshangende schakelaars, contactdozen en/of aftakdozen dienen degelijk bevestigd te worden. (Boek 1 Afdeling 1.4.1. & 1.4.2)
- N12 De elektrische installatie was niet volledig toegankelijk, wij hadden geen toegang tot volgende lokalen:
- N3 Het is niet uitgesloten dat bij een nacontrole bijkomende inbreuken worden vastgesteld bij voorleggen schema's.
- Kring E zie foto
- Bemeubeld en bewoond
